# Besiktningsprotokoll

Anticimex Försäkringsbesiktning i samarbete med Fastighetsbyrån

| Fastighetsadress:<br>Taxviken Kvarntorp 12 | |

| Besiktningsdatum:<br>2025-08-26 | Protokollnummer:<br>69209850 |

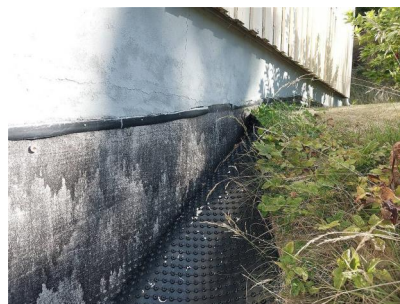
- Utvändigt fuktskydd ligger oskyddat ovan mark och släppt från väggen.

Risk finns att det utvändiga fuktskyddet skadas och funktionen försämras.

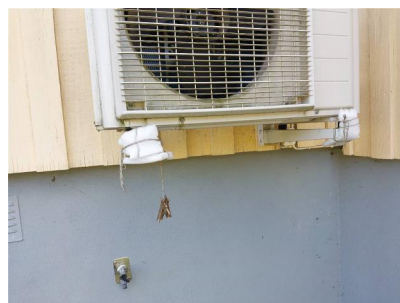
- Kondensvatten från luftvärmepumpens utedel leds inte bort från husgrunden.

Detta medför ökad risk för att vatten tränger in i anslutande konstruktioner, vilket i sin tur kan leda till fuktrelaterade skador. Observera att besiktning av byggnadens värmesystem eller värmepumpen inte har ingått i uppdraget.

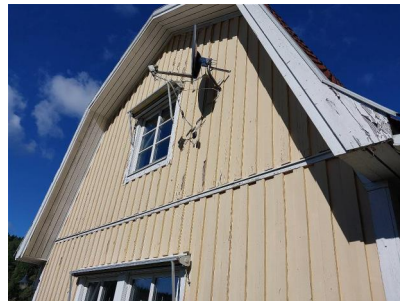
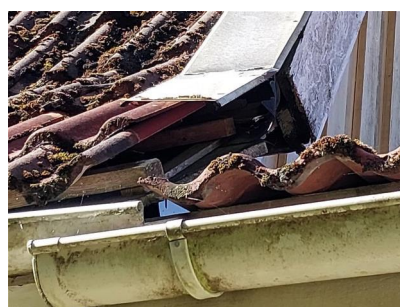
- Fasadpanelen och träkonstruktioner är i behov av målning/underhåll.
- Trädetaljer saknas lokalt.

Fasadbeklädnad och träkonstruktioner där målningsbehov finns riskerar att få fukt- och rötskador på grund av sämre vattenavvisande förmåga. För att öka livslängden på fasadbeklädnaden rekommenderas målning och underhåll.

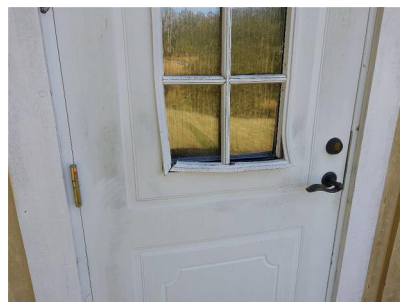
Dörr är i behov av underhåll.

Dörrar där uldeehållsbehov finns riskerar att få fukt- och rötskador på grund av sämre vattenavvisande förmåga.

För att öka livslängden på dörr rekommenderas målning och underhåll.

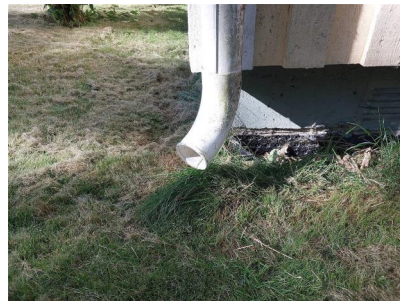
- Stuprör avslutas nära husliv.

Stuprör som avslutas intill husliv (ovan mark) kan medföra en ökad fuktbelastning på grundmur/sockel med fuktrelaterade skador som följd.

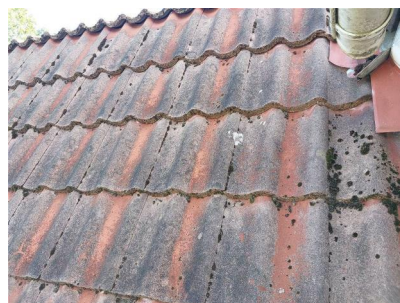
- Mosspåväxt finns på takpannor.
- Taket är besiktigt ifrån balkong & mark.

Mossa som växer på taket kan leda till att taktäckningen har ett minskat motstånd mot vatteninträngning. Detta i sin tur kan leda till fuktskador på träläkt och takkonstruktionen vilket kan resultera i mikrobiella skador (angrepp av mikroorganismer).

För att öka livslängden på taket rekommenderas att mossan tas bort från takpannorna.

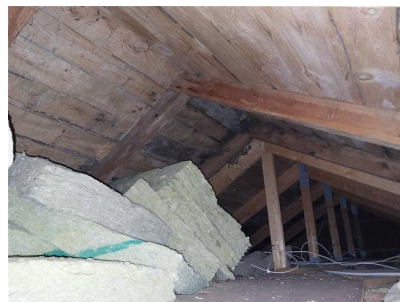
- Vid kontroll av vinden uppmättes fuktvärden under kritisk fuktnivå för mikrobiell tillväxt och en normal lukt upplevdes. Fuktkvoten i underlagstak/takbjälkar uppmättes till 9-10 %.

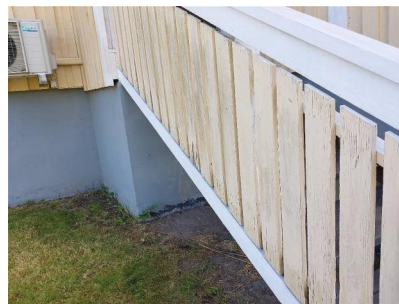
- Räcke och träkonstruktioner är i behov av målning/underhåll.

Räcke och träkonstruktioner där målningsbehov finns riskerar att få fukt- och rötskador på grund av sämre vattenavvisande förmåga.

Vi rekommenderar att du utför målning/underhåll av altan.

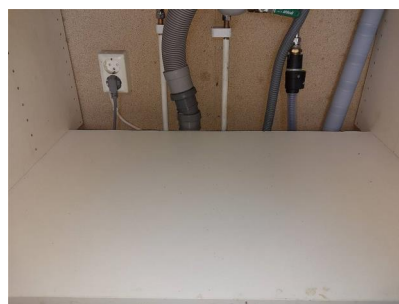
- Fuktskydd saknas i diskbänksskåp och under kyl & frys.

Utan fuktskydd är det svårt att upptäcka läckage från rörledningar. Vatten kan då tränga in i omkringliggande konstruktioner och orsaka fuktskador.

För att upptäcka eventuella läckage, installera ett fuktskydd.

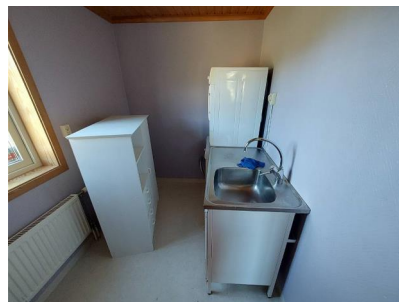
- Våutrymmet har äldre yt-/tätskikt.

Eftersom funktionen, som innebär att ytskiktet/tätskiktet ska vara vattentätt, kan vara nedsatt finns en ökad risk att vatten tränger igenom ytskiktet/tätskiktet med vattenskador i omkringliggande konstruktioner som följd.

Fuktindikering i utrymmet gav inga förhöjda fuktindikationer.

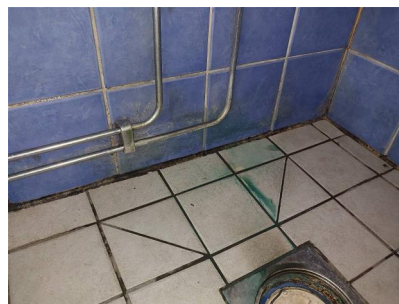
- Mikrobiell påväxt och missfärningar noterades på vägg/golv på kakel.

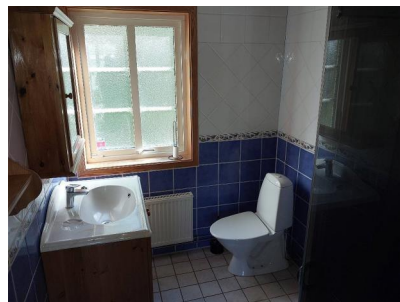
Normala fuktvärden indikerades mot klinker/kakel.

En viss fukt tränger alltid in bakom kakel/klinker via fogarna, detta är helt normalt och innebär inte att tätskiktet/ våtrumsisoleringen under kaklet/klinkern är bristfälligt eller ur funktion.

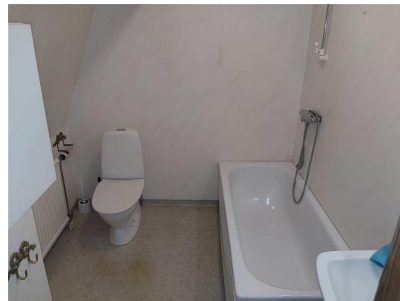
- Våtutrymmet har äldre yt-/tätskikt.
- Rör genomföring finns i golv.

Eftersom funktionen, som innebär att ytskiktet/tätskiktet ska vara vattentätt, kan vara nedsatt finns en ökad risk att vatten tränger igenom ytskiktet/tätskiktet med vattenskador i omkringliggande konstruktioner som följd.

Rör genomföringar i golvet medför en ökad risk för att vatten tränger ner i omkringliggande konstruktioner och orsakar fuktskador. Vid uppbyggnaden av utrymmet var detta tillåtet och utförandet anses därför vara fackmässigt utfört. I dagens branschregler är detta inte längre tillåtet

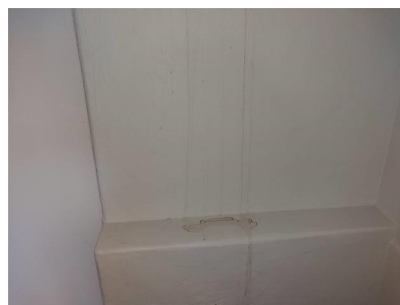
- På väggen noterades fläckar/rinnmärken.

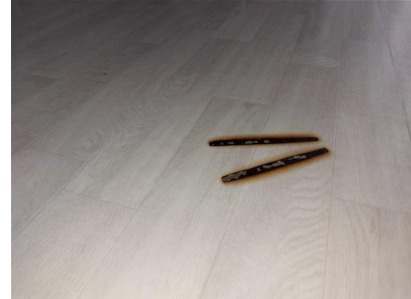
- Märken på golv noterades. Se bild.

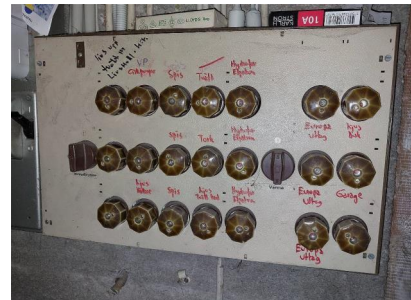
- Elanläggningen i huset är äldre.

Äldre elanläggningar och elkablar är en säkerhetsrisk som kan orsaka både personskador och brand.

Kontakta en elektriker för kontroll och åtgärd.

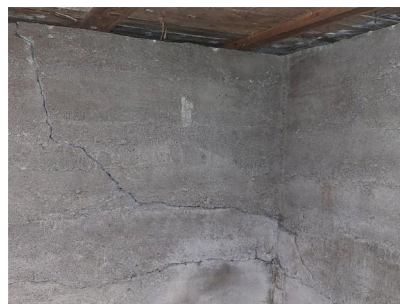
- Sprickor finns i vägg.

Detta kan leda till fukt- och frysskador i konstruktionen.
