Sätra 29:71

Kurrasbacken 11

| Uppdragsnummer | x9379 |
| Besiktningsdatum | 2025-08-26 |

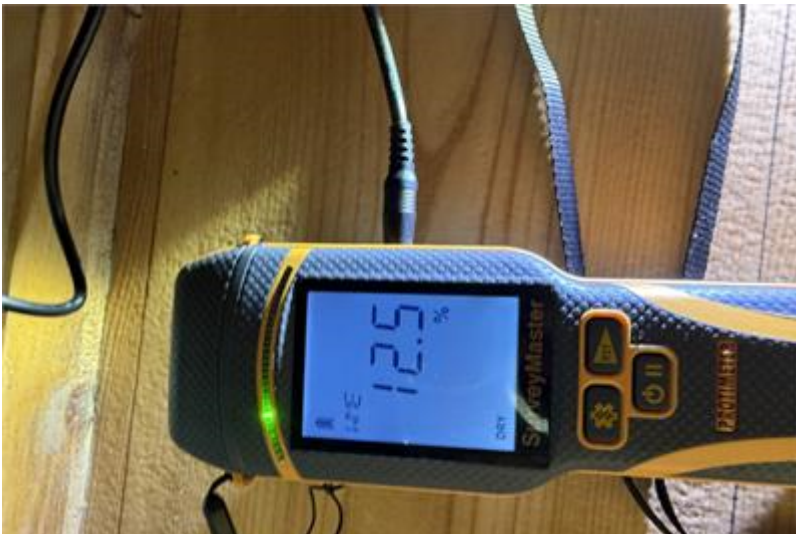
I provhål i den utreglade väggens träregel uppmättes fuktkvot till 12,5% FK. Dessa värden kommer sannolikt att ändras med årstiden. Det kritiska gränsvärdet för mikrobiell tillväxt brukar anges till ca 17% fuktkvot (FK). Notera att stickprovsmässig undersökning är utförd. Se även kommentar/riskanalys.
