**Fastighetsuppgifter**

Hultet 2:36

J A Wadmans väg 17

| Uppdragsnummer | O28965 |

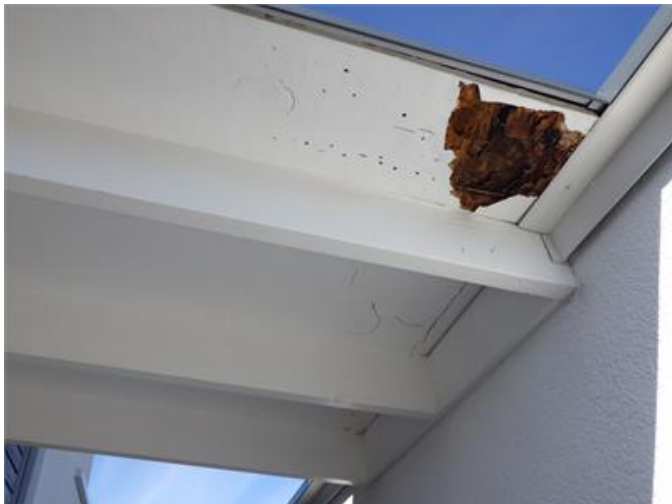
| Besiktningsresultat | | | | | |
|---|---|---|---|---|---|
| | | | x | | Tak till sidobyggnad består av papp och är av äldre standard. Takpappen avslutas ej korrekt och inläckage har uppstått med rötskador i underlagstaket som följd . Se kommentar/riskanalys. |

Rötskada underlagstak.

Rötskadornas omfattning är ej möjlig att bedöma. Det rekommenderas kontakt med fackman för bedömning/åtgärd.

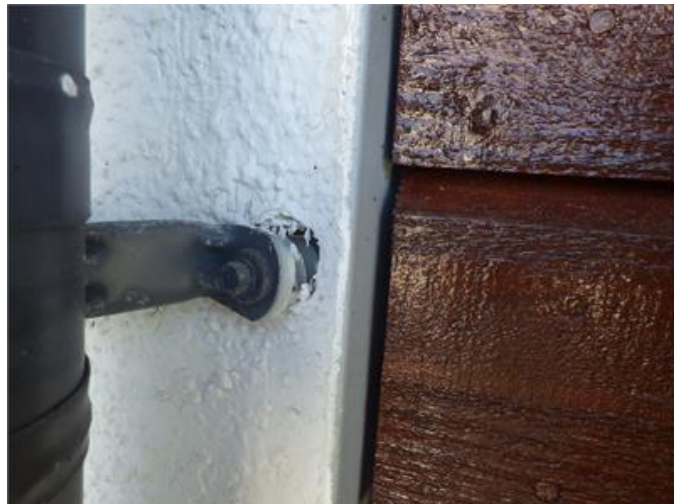
| Besiktningsresultat | | | | | |
|---|---|---|---|---|---|
| Fasad | | | x | | Huset har sannolikt en s.k. enstegsfasad. Otätheter förekommer vid stuprörsanslutning samt vid enstaka fönster. Se kommentar/riskanalys. |

Det är idag allmänt känt att putsad fasad på träregelstomme är en riskkonstruktion. Det kan inte uteslutas att skador från fuktpåverkan kan eller kommer tränga in i konstruktionen. Detta kan komma att påverka byggnaden och eventuellt även inomhusmiljön negativt. Inläckning av vatten brukar ske vid synliga brister och otätheter vid anslutningar och vid infästningar för t.ex. fönster, dörrar, balkonger, ventiler mm. och är särskilt omfattande om fasaden har ett väderutsatt läge. Det rekommenderas att denna besiktning kompletteras med en fördjupad undersökning.

Otättheter fasad.

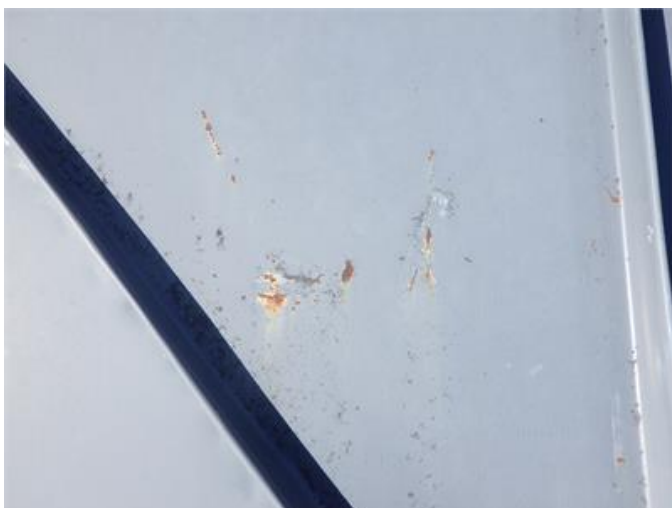
| Besiktningsresultat | | | | | |
|---|---|---|---|---|---|
| Tak | | | x | | Taket på huvudbyggnaden som består av plåt har fläckar av rostangrepp. Se kommentar/riskanalys. |

Plåttakets rostangrepp kan komma att försämra plåtens funktion och till följd av detta kan inläckage uppstå som påverkar byggnaden och dess inomhusmiljö negativt.

Rostfläckar tak.
