**Fastighetsuppgifter**

Storökan 22

Brännskärsgatan 6B

**Besiktningsuppgifter**

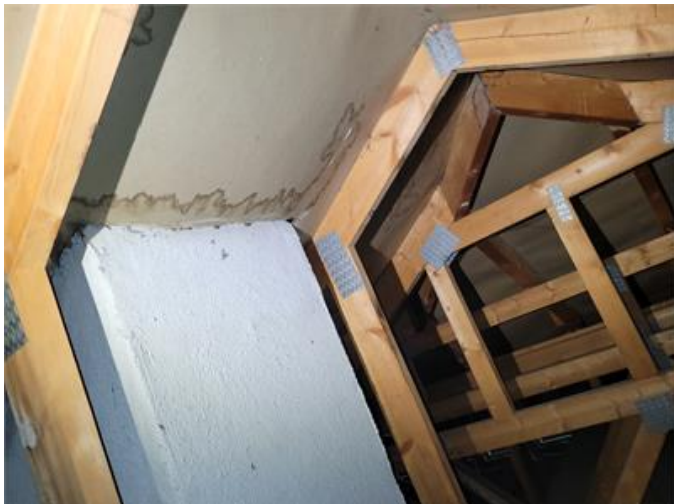
| Besiktningsresultat | | | | | |
|---|---|---|---|---|---|
| Vind | | | X | | <ul style="list-style-type: none"> <li>- Fuktfläckar förekommer på underlagstak av board, vilket är relativt normalt för konstruktionstypen. Takets insida bör regelbundet kontrolleras.</li> <li>- Underlagstaket har på en plats rasat ned, bör åtgärdas.</li> <li>- Se bilder.</li> <li>- Besiktat från landgång.</li> </ul> |

Fuktfläckar på underlagstak

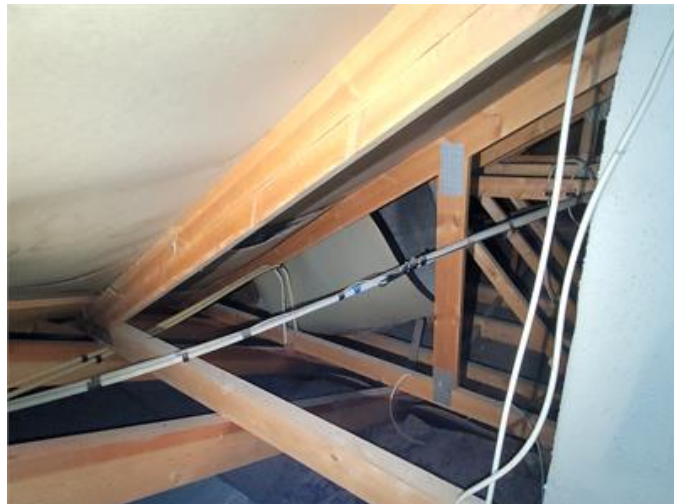
Underlagstak har rasat in.
