Kungsbro 1:9

Kungsbro 22

| Uppdragsnummer | A33916 |
| Besiktningsdatum | 2025-08-27 |

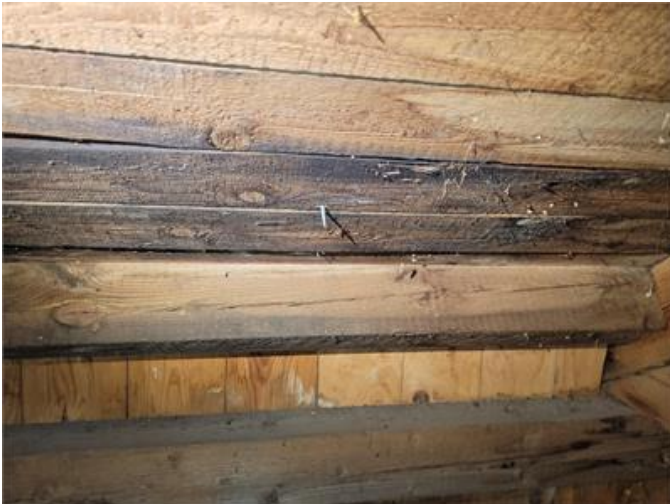
| Besiktningsresultat | | | | | |
|---|---|---|---|---|---|
| Vind | | X | | | <ul style="list-style-type: none"> <li>- Fuktfläckar förekommer på underlagstak, vilket bör kontrolleras regelbundet</li> <li>- Mikrobiell påväxt förekommer i begränsad omfattning, vilket bör kontrolleras regelbundet.</li> <li>- Delar av utrymmet är ej besiktningsbart</li> <li>- Se bild.</li> </ul> |

Fuktfläck på underlagstak
