# Besiktningsprotokoll

Anticimex Försäkringsbesiktning i samarbete med Fastighetsbyrån

| Fastighetsadress:<br>Odalvägen 1 | |

| Besiktningsdatum:<br>2025-08-25 | Protokollnummer:<br>69216195 |

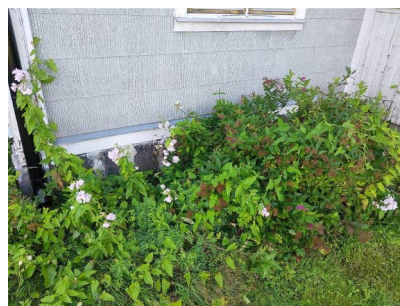
#### Utvändigt / Markförhållanden

Växter finns i anslutning till grundmur.

När det finns rabatter och växter nära grundmuren finns risk att fukt stannar kvar i väggarna. Detta kan i sin tur orsaka invändiga fuktskador. Växternas rötter kan också skada grundmuren och sätta dräneringsledningen ur funktion.

Området närmast huset rekommenderas att vara fritt från växtlighet.

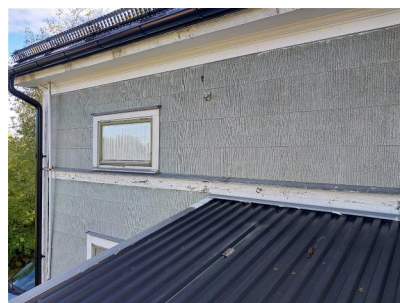
#### Utvändigt / Fasad

Trädetaljer på fasaden är i behov av målning/underhåll.

Träkonstruktioner där målningsbehov finns riskerar att få fukt- och rötskador på grund av sämre vattenavvisande förmåga. För att öka livslängden på fasadbeklädnaden rekommenderas målning och underhåll.

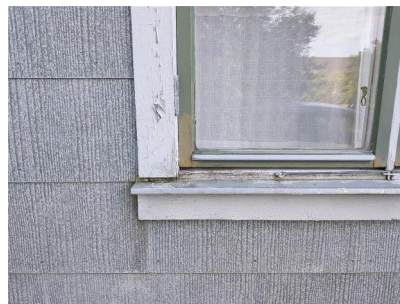
### Utvändigt / Fönster

Fönster är i behov av målning/underhåll.

Fönsterbågar och fönsterkarmar där målningsbehov finns riskerar att få fukt- och rötskador på grund av sämre vattenavvisande förmåga.

För att öka livslängden på fönster rekommenderas målning och underhåll.

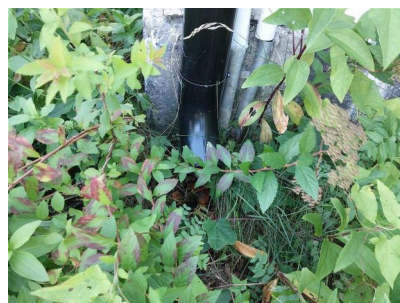
### Utvändigt / Hängrännor / Stuprör

Stuprör avslutas nära husliv.

Stuprör som avslutas intill husliv (ovan mark) kan medföra en ökad fuktbelastning på grundmur/sockel med fuktrelaterade skador som följd.

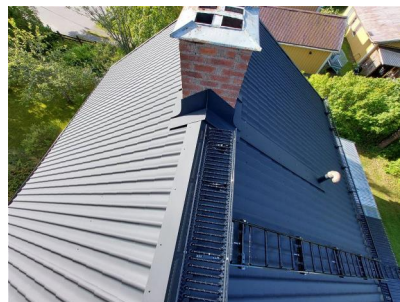
### Utvändigt / Tak

Skorstenen saknar väderskydd.

Taket är besiktat från takstege.

Vi rekommenderar att du kontaktar en fackman för att ta reda på hur och om ett väderskydd ska monteras.

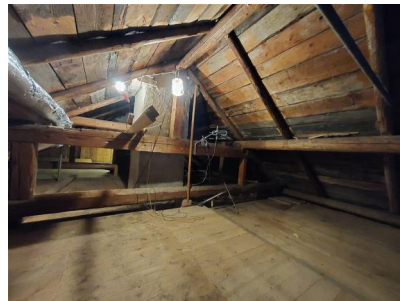
### Utvändigt / Vind

Underlagstaket har äldre fuktfläckar och missfärgningar.

Dessa bedöms vara äldre och har uppkommit innan takomläggningen.

Vid kontroll av vinden uppmättes fuktvärden under kritisk fuktnivå för mikrobiell tillväxt och en normal lukt upplevdes. Fuktkvoten i underlagstak/takbjälkar uppmättes till 11 %.

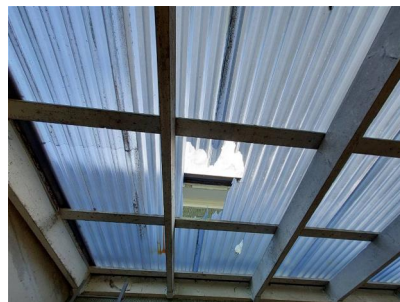
### Utvändigt / Altan

Hål i plasttaket på altanen.

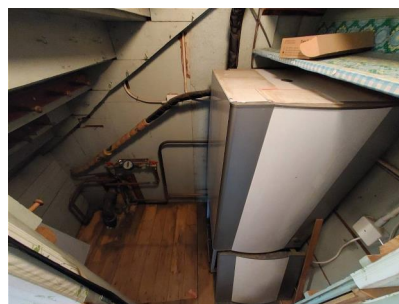
### Entréplan / Trappförråd

Varmvattenberedaren är olämpligt placerad.

När varmvattenberedaren finns i ett utrymme utan tätskikt ökar risken för fuktrelaterade skador i omkringliggande konstruktioner vid ett läckage.

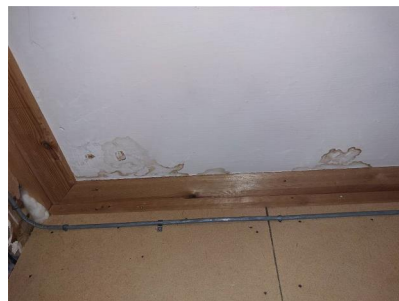
### Entréplan / Vardagsrum

Fuktfläckar noterades i garderoben i utrymmet.

Dessa var torra vid besiktningstillfället och bedöms vara äldre.

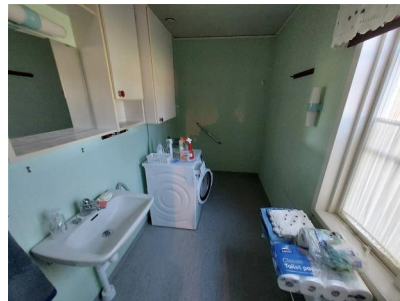
### Entréplan / Badrum

Våtutrymmet har äldre yt-/tätskikt.  
Rör genomföring finns i duschplats.

Eftersom funktionen, som innebär att ytskiktet/tätskiktet ska vara vattentätt, kan vara nedsatt finns en ökad risk att vatten tränger igenom ytskiktet/tätskiktet med vattenskador i omkringliggande konstruktioner som följd.

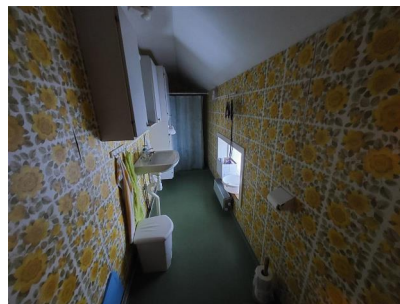
### Övre plan / Badrum

Våutrymmena i huset är i äldre skick och i badrummet på övervåningen noterades det att tapeten släppt från underlaget på flera ställen.

Våtutrymmet har äldre yt-/tätskikt.  
Tapeten har släppt på flera ställen.

Eftersom funktionen, som innebär att ytskiktet/tätskiktet ska vara vattentätt, kan vara nedsatt finns en ökad risk att vatten tränger igenom ytskiktet/tätskiktet med vattenskador i omkringliggande konstruktioner som följd.
