**Fastighetsuppgifter**

Rävlanda 3:95

Smedjevägen 28

| Uppdragsnummer | B5624 |

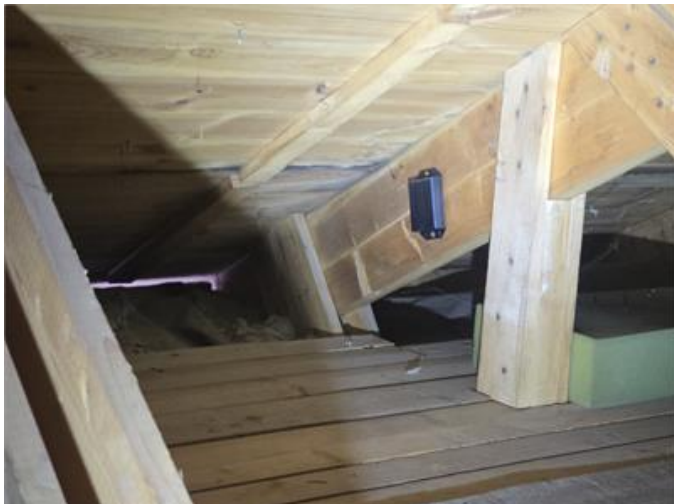
| Besiktningsresultat | | | | | |
|---|---|---|---|---|---|
| Sidovind 1 & 2 | | | X | | Fuktfläckar och lokal mikrobiell påväxt noterades i/på underlagstaket. Se kommentar/riskanalys. |

Fuktfläckar förekommer i underlagstaket. Det rekommenderas att dessa hålls under uppsikt och ökar fuktfläckarna i storlek eller annan förändring sker bör kontakt tas med en fackman för erforderliga åtgärder.

När det finns brister i tätningen mellan ett kallt och ett varmt utrymme finns det en risk att relativt varm och fuktig luft kommer ut från det varma utrymmet till det angränsande kalla utrymmet och träffar en kall yta och kondenserar. Missfärgning på yttertakskonstruktionen är en indikering på att inneluften har kommit ut i vinden så att ett gynnsamt klimat för en mikrobiell tillväxt har uppstått. Det kan vara en indikering på att ventilationen inomhus är undermålig. Får detta fortgå finns det en risk att man kan få skador på konstruktioner som i en förlängning påverkar byggnaden och inomhusmiljön negativt.

Exempelbild, fuktfläckar underlagstak, sidovind.

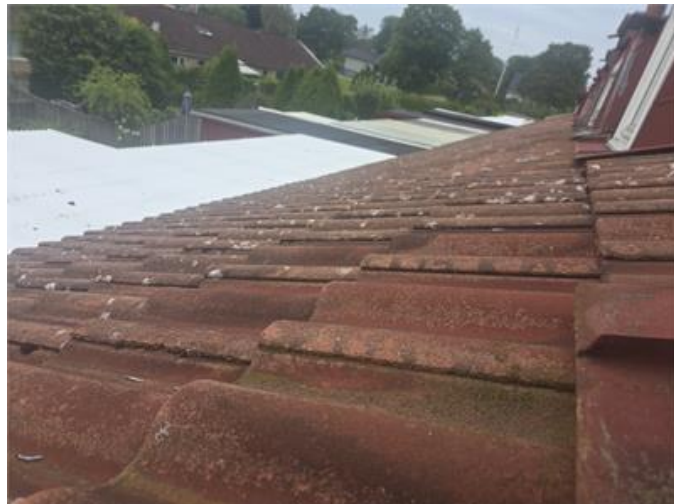
| Besiktningsresultat | | | | | |
|---|---|---|---|---|---|
| Tak | | X | | | Yttertaget är kontrollerat från marknivå. Ålder på yttertaget är inte fastställt, värt att notera är att yttertaget ägs och sköts av förening/samfällighet. Mosspåväxt förekommer på takpannor, det finns till synes ingennocktätning och mindre otätheter förekommer lokalt under plåtarbeten intill takkupor. Se kommentar/riskanalys. |

Mossan binder fukt, detta kan påverka taket negativt. Om det finns mossor på taket en längre tid kan det inte uteslutas att det kommer uppstå skador på taket, vilket i sin tur påverkar underliggande material och orsakar skador som påverkar byggnaden negativt.

Plåtdetaljer skall hindra fukt att tränga in i angränsande konstruktioner. När plåtdetaljerna är bristfälliga eller när de saknas finns det en risk att vatten kan tränga in och orsaka skador som påverkar fastigheten och inomhusmiljön negativt.

Översiktsbild, yttertak.

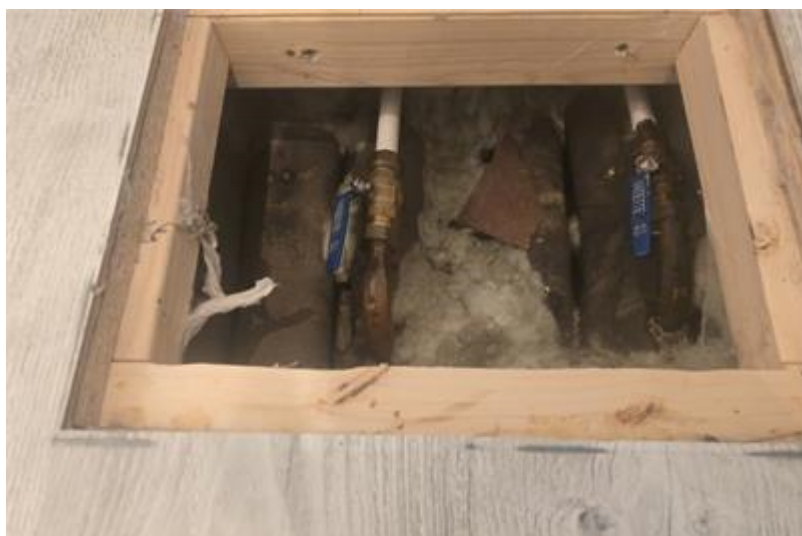
Kontroll har skett genom otätheter i konstruktionerna samt inspektionslucka i golv. Stickprovsmässig fuktkvotsmätning utfördes med värden mellan 13-15%, vilket är under gränsvärdet för mikrobiell tillväxt som brukar anges till ca 17%FK.

Påbyggda konstruktioner av/med organiska material i direktkontakt med betongplattan riskerar, på grund av naturlig fuktpåverkan, att få mikrobiella skador som i sin tur kan leda till elak lukt.
