# Besiktningsprotokoll

Anticimex Försäkringsbesiktning i samarbete med Fastighetsbyrån

| Fastighetsadress:<br>Ljungvägen 30 | |

| Besiktningsdatum:<br>2025-08-26 | Protokollnummer:<br>69218725 |

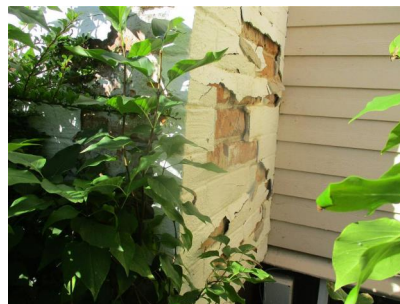
Färg och putssläpp förekommer på skorstenen som inte används.

Innan man installerar en eldstad till skorstenen bör sotningsväsendet kontaktas för kontroll av skorstenen.

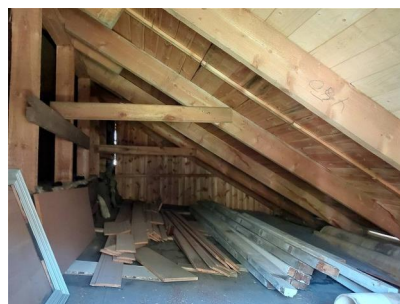
Vid kontroll av vinden uppmättes fuktvärden under kritisk fuktnivå för mikrobiell tillväxt och en normal lukt upplevdes. Fuktkvoten i underlagstak/takbjälkar uppmättes till under 9%.

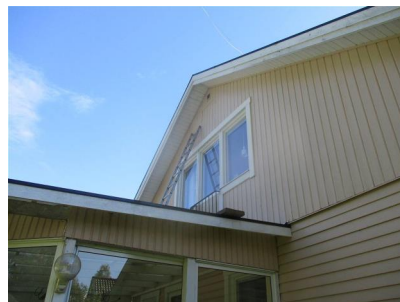
Vindsutrymmet kunde inte besiktas då säker transportväg till luckan saknas.

Vindslucka på gaveln över altanen med plasttak

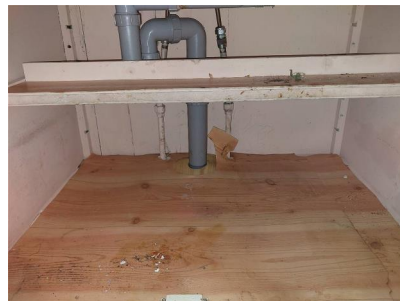
Fuktskydd saknas i diskbänksskåp.

För att upptäcka eventuella läckage, installera ett fuktskydd.

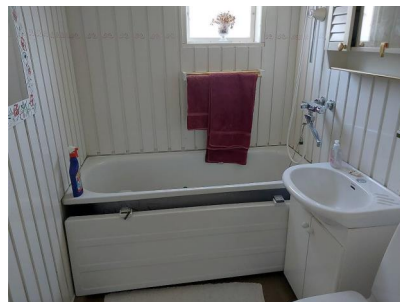
Våtutrymmet har äldre yt-/tätskikt där det även förekommer brister.

Eftersom funktionen, som innebär att ytskiktet/tätskiktet ska vara vattentätt, kan vara nedsatt finns en ökad risk att vatten tränger igenom ytskiktet/tätskiktet med vattenskador i omkringliggande konstruktioner som följd.

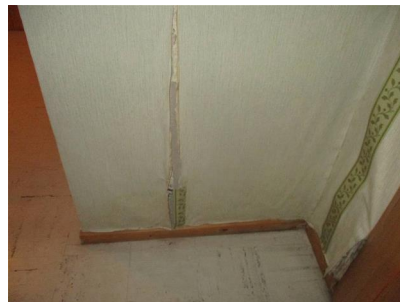
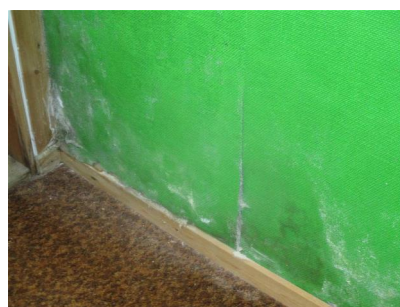
Puts- och tapetsläpp finns på källarväggar i nästan samtliga utrymmen. Detta har inte noterats i respektive utrymme.

Puts- och tapet som släppt från underlaget på källarväggarna är ett tecken på att källarens utvändiga fuktskydd inte längre fungerar tillfredsställande.

För att åtgärda detta måste källarens utvändiga fuktskydd förbättras. Läs Anticimex faktablad om källare för tips och råd.

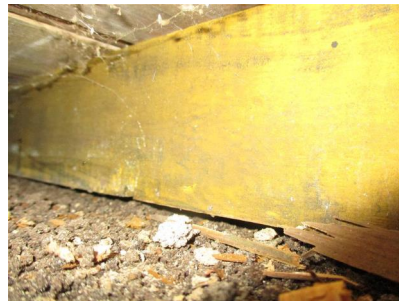
Vid kontroll av konstruktion uppmättes fuktvärden över kritisk nivå för mikrobiell tillväxt och mikrobiell lukt upplevdes i ett provhål i det uppreglade golvet.

Grundläggningen består av en betongplatta utan underliggande isolering och med ett uppreglat oisolerat golv dikt an betongen. Denna konstruktion får ofta skador på grund av naturlig fuktvandring. Fuktkvoten uppmättes till 23 % i en golvregel som dessutom är rötskyddsinpregnerad.

Vi rekommenderar en fördjupad undersökning för att bedöma orsak och omfattning. Det är viktigt att tänka på att denna rekommendation om fördjupad undersökning gäller hela källarens reglade konstruktioner.

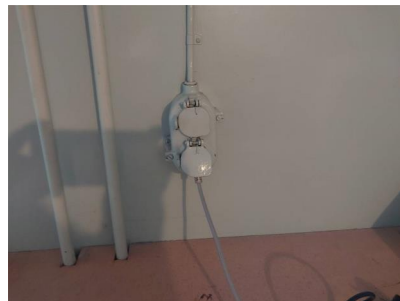
Vid stickprovskontroll av jordade eluttag noterades felkoppling i ett dubbel uttag.

Kontakta en elektriker för kontroll och åtgärd.

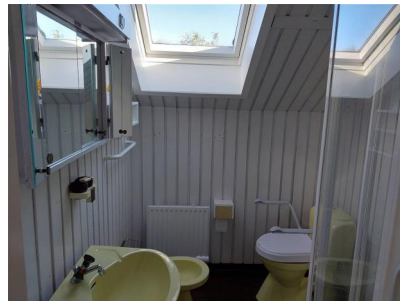
Våtutrymmet har äldre yt-/tätskikt.

Eftersom funktionen, som innebär att ytskiktet/tätskiktet ska vara vattentätt, kan vara nedsatt finns en ökad risk att vatten tränger igenom ytskiktet/tätskiktet med vattenskador i omkringliggande konstruktioner som följd.
