**Fastighetsuppgifter**

Fastighetsbeteckning  
Söderby Huvudgård 7:27  
Adress  
Kartvägen 42  
13665 Söderby

| Uppdragsnummer | A33930 |
| Besiktningsdatum | 2025-08-27 |

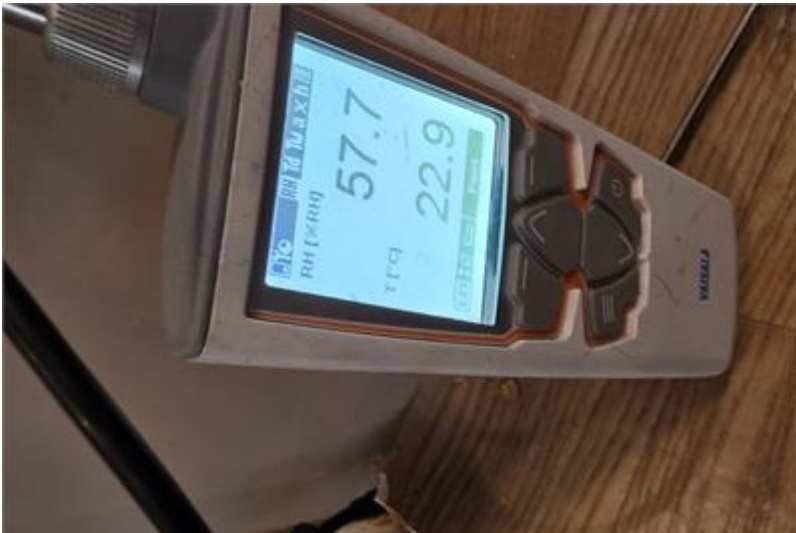
| Konstruktionsdel | Sovrum 3 |

I konstruktionen uppmättes en relativ fuktighet (RF) på ca 58%. Det kritiska gränsvärdet för mikrobiell tillväxt brukar anges till ca 70-75% relativ fuktighet (RF).

Notera att stickprovsmässig undersökning är utförd. För att säkert fastställa konstruktionens kondition och fuktstatus måste en mer omfattande undersökning utföras.
