# Besiktningsprotokoll

Anticimex Försäkringsbesiktning i samarbete med Fastighetsbyrån

| Fastighetsadress:<br>Hagälvsvägen 17 | |

| Besiktningsdatum:<br>2025-08-27 | Protokollnummer:<br>69219640 |

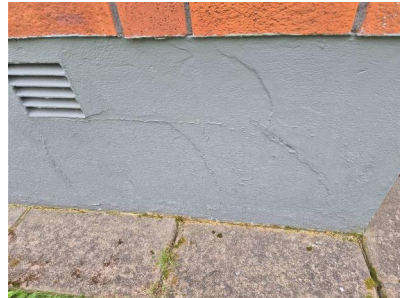
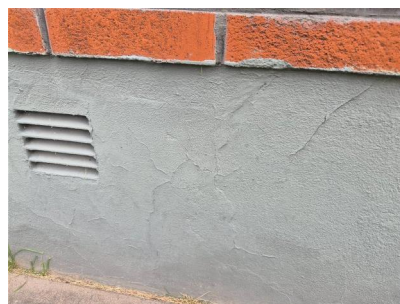
Sprickor finns i sockel.

Dessa bedöms inte ha lett till bakomliggande skador.

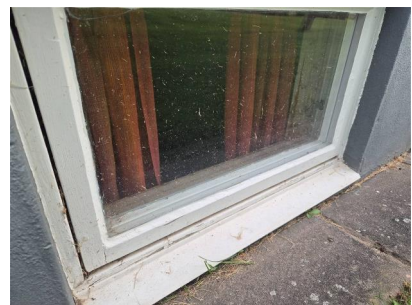
Torrspäckor finns på källarfönster.

Dessa bedöms inte ha lett till bakomliggande skador.

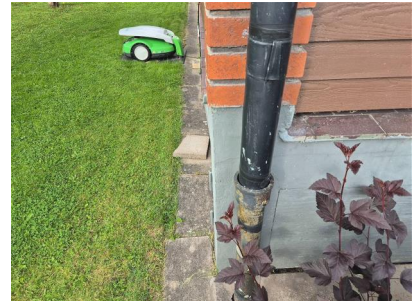
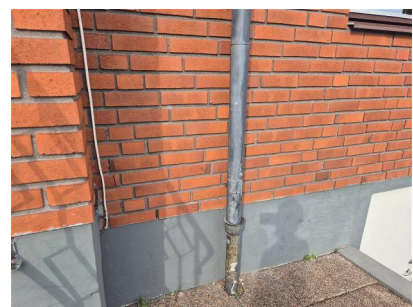
Lövsilar finns inte.

När det saknas lövsilar så finns det risk att det blir stopp i dagvattenledningen.

För att hindra stopp i dagvattenledningar rekommenderas komplettering av lövsilar.

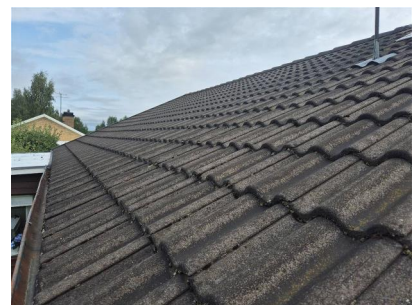
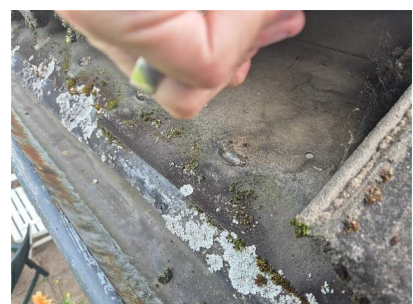
Viss uttorkning förekommer på underlagspappen i takfot

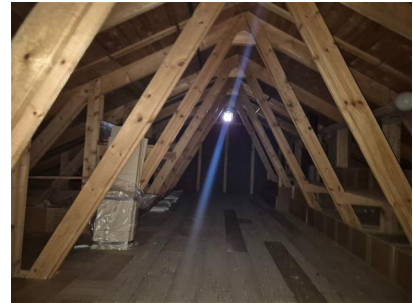
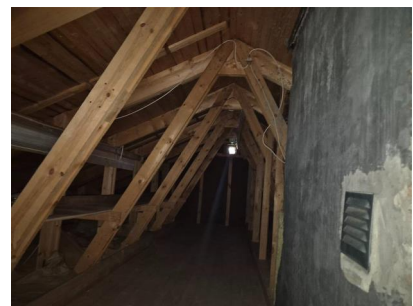
Fuktkvoter uppmättes i takstolar och underlagstak till mellan 9-10% Risk för mikrobiell tillväxt inträffar vid 75% relativ luftfuktighet vilket motsvarar 17% fuktkvot i furuvirke. Observera att fuktigheten på vinden ändras över säsongen, fuktigast är det vindtertid.

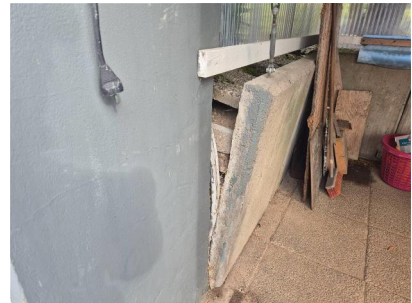
Stödmur till vedförråd har ändrat läge och säkrats upp med vajer.

Detta är en tillfällig lösning, risk för personskada föreligger.

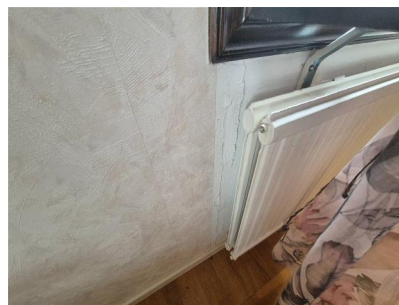
Spricka finns i gavelvägg invid radiator.

Se muntliga upplysningar

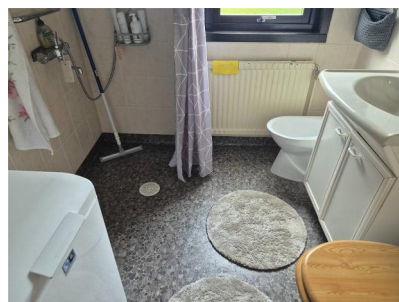
Rör genomföring finns i golv (elementrör)

Rör genomföringar i golvet medför en ökad risk för att vatten tränger ner i omkringliggande konstruktioner och orsakar fuktskador.

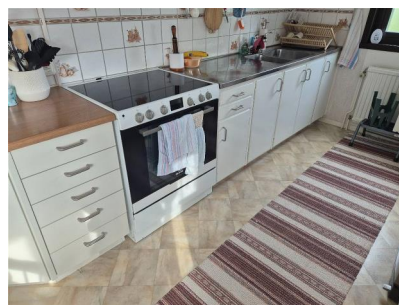
Droppskydd finns ej under kyl/frys eller i diskbänkskåp. Spisen saknar tippskydd.

Montera droppskydd och tippskydd.

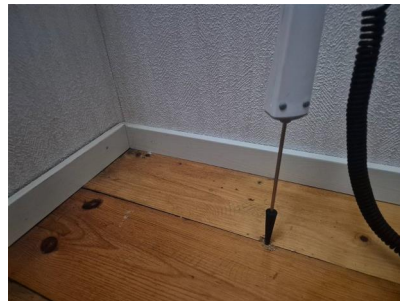
Vid kontroll av uppreglad golvkonstruktion som utfördes genom borrning i golv och mätning via probe uppmättes fuktvärden över kritisk nivå för mikrobiell tillväxt och normal lukt upplevdes.

Grundläggningen består av en betongplatta på mark utan underliggande isolering och med ett uppreglat golv dikt an betongen. Denna konstruktion får ofta skador på grund av naturlig fuktvandring. Den relativa fuktigheten uppmättes till 81% vid en temperatur av 16°C. Risk för mikrobiell tillväxt sker vid en relativ fuktighet vid 75% vilket motsvarar 17% fuktkvot i furuvirke.

Vi rekommenderar en fördjupad undersökning för att bedöma orsak och omfattning. Det är viktigt att tänka på att denna rekommendation om fördjupad undersökning gäller hela det uppreglade golvet samt organiskt klädda ytterväggarna.

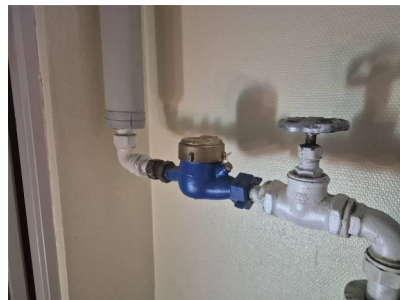
Vattenmätaren saknar vattenmätarkonsol och har äldre avstängningskran.

Detta åtgärdas lämpligen i samband med framtida vattenmätarbyte.

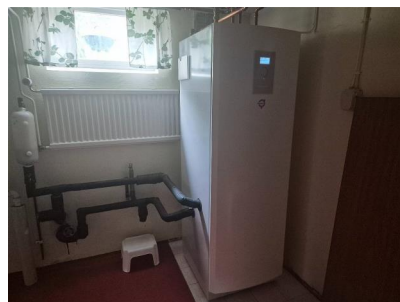
Plastmattan samt klämring har släppt runt den äldre gjutjärnsbrunnen.

Detta anses som en mindre allvarlig notering då rummet ej klassas som våtrum.

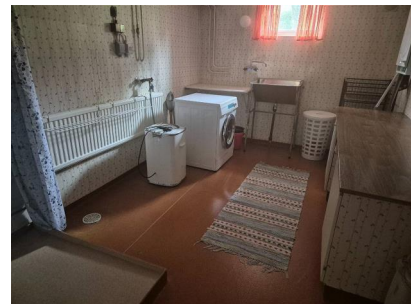
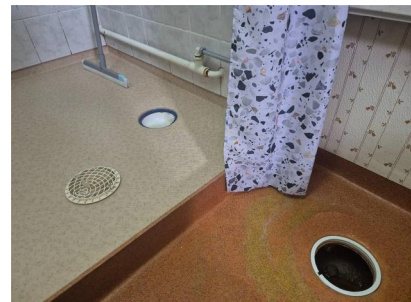
Våtrummet har äldre yt-/tätskikt, tätskikt runt äldre gjutjärnsbrunn har lossnat från underlaget. Golvbrunnen i dusch är ansluten till gjutjärnsbrunn.

Eftersom funktionen, som innebär att ytskiktet/tätskiktet ska vara vattentätt, kan vara nedsatt finns en ökad risk att vatten tränger igenom ytskiktet/tätskiktet med vattenskador i omkringliggande konstruktioner som följd.

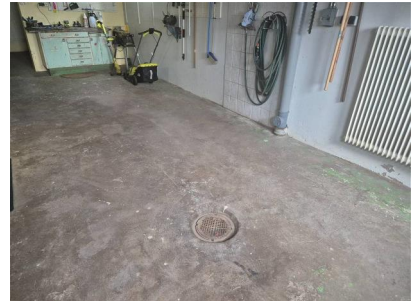
Något slitet golv, äldre gjutjärnsbrunn.

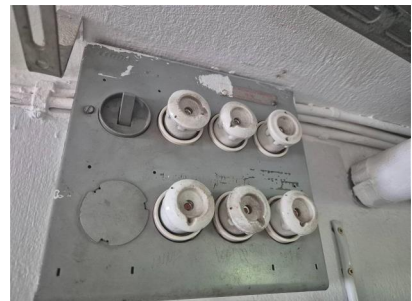
Skyddsglas saknas.

Montera skyddsglas i säkringshuvorna, alternativt byt ut dem.

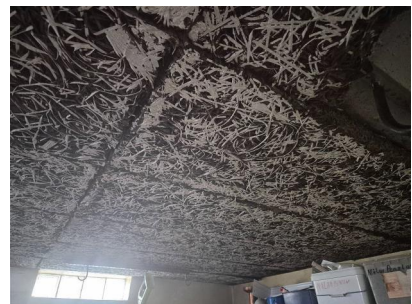
Träullit i innertak.

Dessa kan avge obehaglig lukt om de fuktutsätts.
