**Fastighetsuppgifter**

Fastighetsbeteckning  
Asken 7  
Adress  
Olof Skötkonungs väg 20  
19332 Sigtuna

Uppdragsnummer	C16768
Besiktningsdatum	2025-08-26
Besiktningföretag	OBM Fuktteknik AB
Besiktningförrättare	Alexander Thorsén
Närvarande	Säljare och mäklare
Giltig till och med	2026-08-26

Byggnadsbeskrivning	Byggnadsår
Huset är ett 1½-planshus med suterrängvåning	2001
Till eller ombyggnad	Övrigt
	Huset var möblerat vid besiktning. Övriga byggnader på tomten har ej ingått i besiktningsuppdraget.

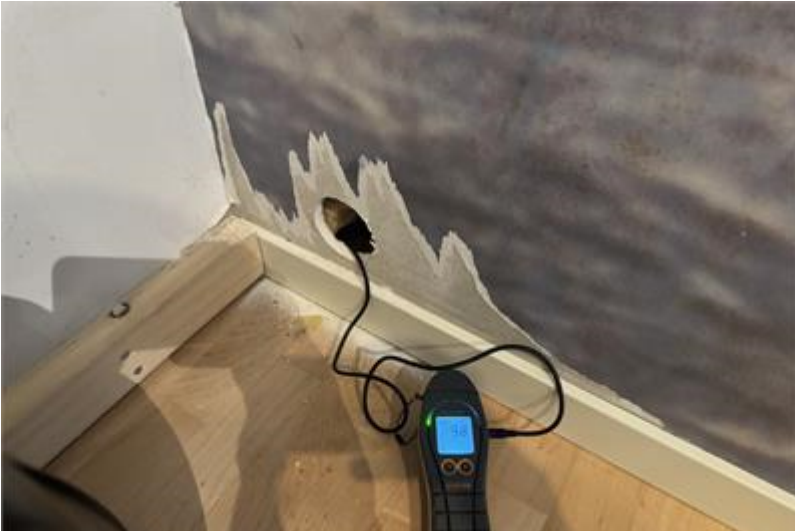
Byggnadsdel	Suterrängkällare
Konstruktionsdel	Utreglad källarvägg
Konstruktionsuppbyggnad	Gipsskiva, isolering och träreglar

Fuktkvoten i utreglad källarvägg uppmättes stickprovsmässigt till 9-10% FK.  
Det kritiska gränsvärdet för mikrobiell tillväxt brukar anges till ca 15-17% fuktkvot (FK).

Notera att stickprovsmässig undersökning är utförd samt att mätvärden normalt sett kan variera över årstiderna.  
För att säkert fastställa konstruktionens kondition och fuktstatus måste en mer omfattande undersökning utföras.
