# Besiktningsprotokoll

Anticimex Försäkringsbesiktning i samarbete med Fastighetsbyrån

| Fastighetsadress:<br>Skördevägen 5 | |

| Besiktningsdatum:<br>2025-08-20 | Protokollnummer:<br>69216136 |

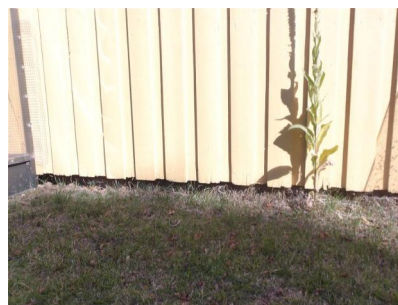
Avståndet mellan fasadbeklädnaden och marken är inte tillräckligt.

Eftersom fasadbeklädnaden avslutas för nära mark finns risk för att fukt från marken sugas upp i fasadpanelens nederkant. Detta kan orsaka fuktrelaterade skador i fasadbeklädnaden och bakomliggande konstruktioner.

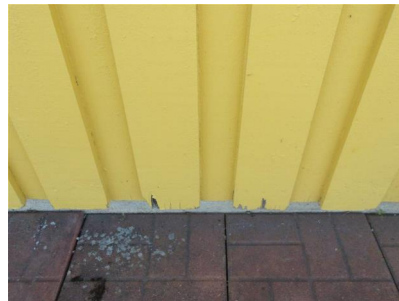
Fasadpanelen är delvis i behov av målning/underhåll samt att mindre rötskador noterades i nerkant på panelen.

För att öka livslängden på fasadbeklädnaden rekommenderas byte av dom panelbrädor med röta samt målning och underhåll.

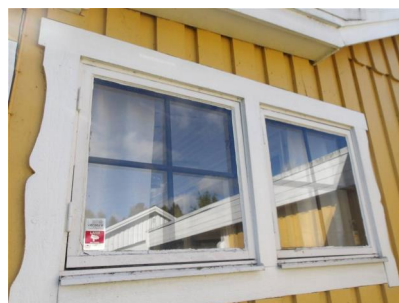
Dom äldre fönster är i behov av målning/underhåll.

För att öka livslängden på fönster rekommenderas målning och underhåll.

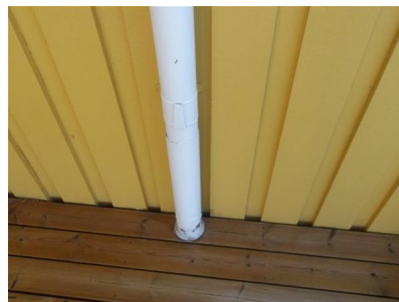
Lövsilar finns inte.

När det saknas lövsilar så finns det risk att det blir stopp i dagvattenledningen.

För att hindra stopp i dagvattenledningar rekommenderas komplettering av lövsilar.

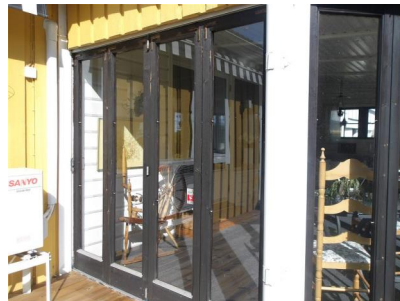
Uterummets trädetaljer är i behov av målning/underhåll.

För att öka livslängden på uterummet rekommenderas målning och underhåll av uterummets trädetaljer.

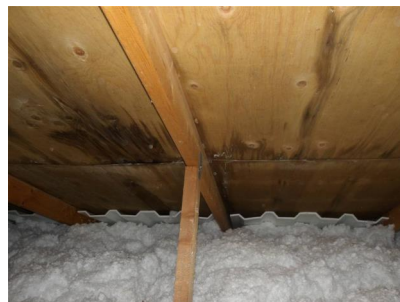
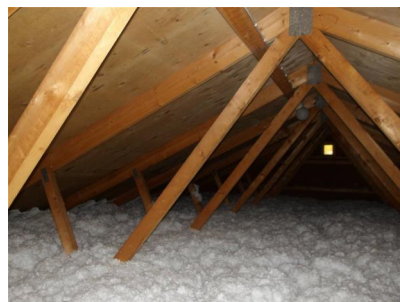
Mindre fuktfläckar noterades på underlagstak.

Detta är vanligt förekommande (normalt) med tanke på att underlagstaket består av träfiberskivor.

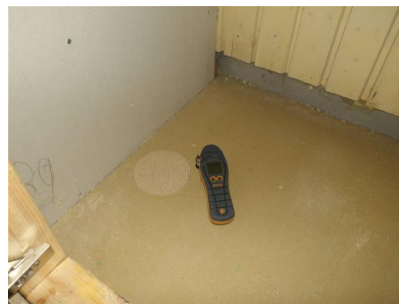
Vid kontroll av konstruktion uppmätes fuktvärden över gränsvärdet för mikrobiell tillväxt.

Vid kontroll av konstruktion i entréplan/allrum uppmättes fuktvärden över kritisk nivå för mikrobiell tillväxt och normal lukt upplevdes.

Grundläggningen består av en betongplatta på mark utan underliggande isolering och med ett uppreglat isolerat golv dikt an betongen. Denna konstruktion får ofta skador på grund av naturlig fuktvandring. Fuktkvoten uppmättes till 18 % och den relativa fuktigheten till 80 %.

Vi rekommenderar en fördjupad undersökning för att bedöma orsak och omfattning. Det är viktigt att tänka på att denna rekommendation om fördjupad undersökning gäller hela entréplan/allrum.

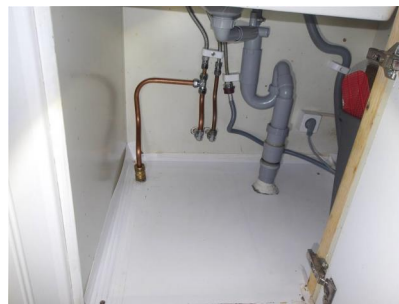
Otättheter noterades vid rör genomföringar genom fuktskyddet i diskbänkskåpet samt att fuktskydd saknas under diskmaskinen.

För att upptäcka eventuella läckage, behöver man täta alla rör genomföring samt montera fuktskydd under diskmaskinen.

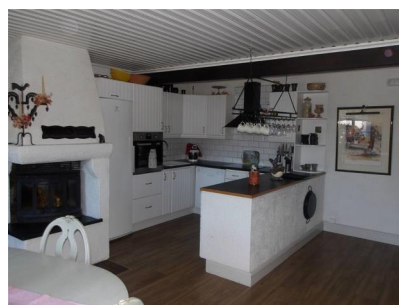
Fuktindikering i utrymmet gav inga förhöjda fuktindikationer.

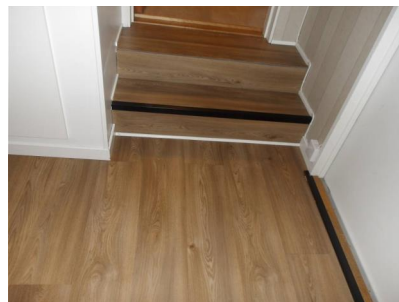
ojämnheter noterades i golv.

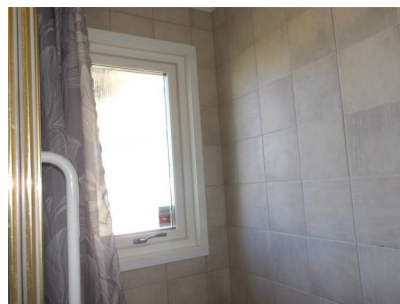
Våtutrymmet har äldre yt-/tätskikt.

Eftersom funktionen, som innebär att ytskiktet/tätskiktet ska vara vattentätt, kan vara nedsatt finns en ökad risk att vatten tränger igenom ytskiktet/tätskiktet med vattenskador i omkringliggande konstruktioner som följd.

Fönster är olämpligt placerat.

Fönstrets placering i våtutrymmet utgör en risk för fuktskador i fönster- och väggkonstruktionen.

För att minska risken för fuktskador på fönster och väggkonstruktion rekommenderas att man skyddar fönstret mot vattenbegjutning.

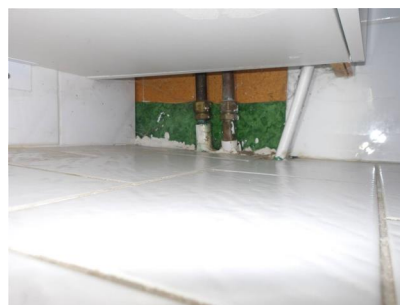
Rör genomföring finns i golv.

Rör genomföringar i golvet medför en ökad risk för att vatten tränger ner i omkringliggande konstruktioner och orsakar fuktskador. Vid uppbyggnaden av utrymmet var detta tillåtet och utförandet anses därför vara fackmässigt utfört. I dagens branschregler är detta inte längre tillåtet.
