# Besiktningsprotokoll

Anticimex Försäkringsbesiktning i samarbete med Fastighetsbyrån

| Fastighetsadress:<br>Klarälvsvägen 1a | |

| Besiktningsdatum:<br>2025-08-27 | Protokollnummer:<br>69202953 |

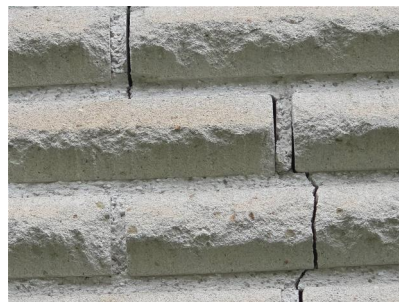
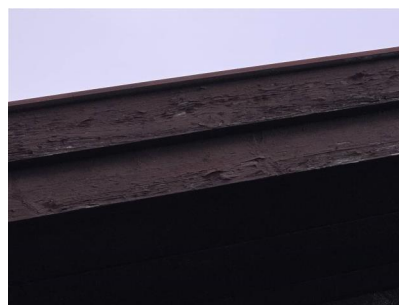
- Sprickor kan noteras på tegelfasad, speciellt södra sidan.
- Underhållsbehov på vindskivor och trädetaljer.

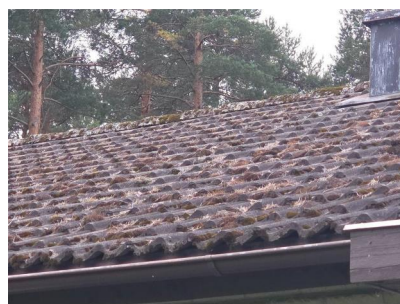
Yttertaket är äldre och mossor förekommer.  
Besiktat från mark.

Takpannor, plåtdetaljer och underlagspapp har enligt vår bedömning en begränsad livslängd. Eftersom husets taktäckning är äldre har det ett minskat motstånd mot vatteninträngning. Detta i sin tur kan leda till fuktskador på träläkt och vidare ner i underliggande konstruktioner.

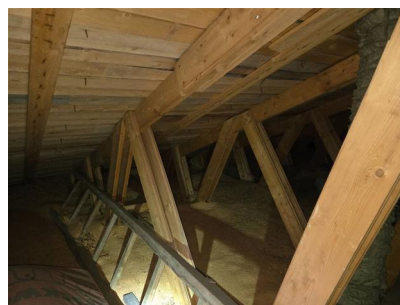
Vid kontroll av vinden uppmättes fuktvärden under kritisk fuktnivå för mikrobiell tillväxt och en normal lukt upplevdes.

Underlagstak består av råspont och isolering är sågspån.  
Påväxt förekommer i mindre omfattning.

Fuktkvoten i underlagstak/takbjälkar uppmättes vid besiktningsstillfället till ca 9 %.

Risk för mikrobiell tillväxt föreligger om den relativa fuktigheten (RF) i den omgivande luften är över 75% vilket i furuvirke motsvarar en fuktkvot (FK) på 17%.

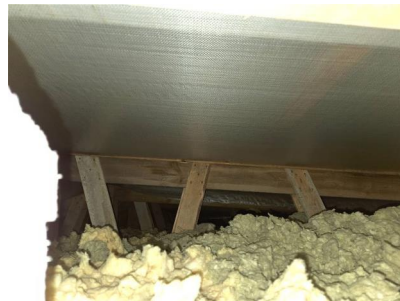
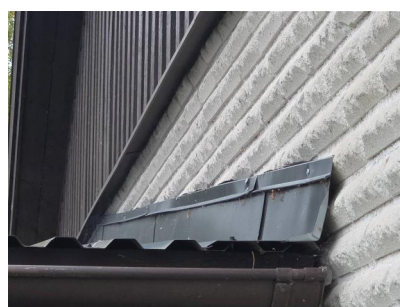
Vinden besiktad från lucka på grund av att utrymmet är trångt och landgång saknas.

Fasadplåt infräst i tegelfasadfasad men saknar mjukfog, risk finns för mindre fuktrinträngning.

Träfasad är äldre och sprickor förekommer.

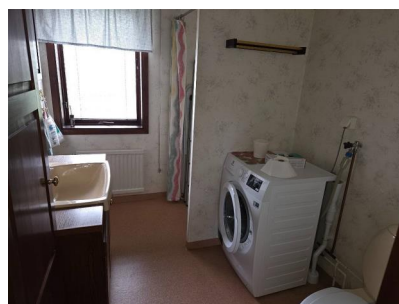
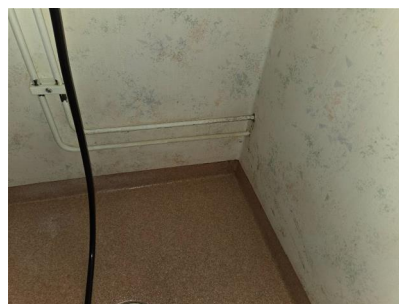
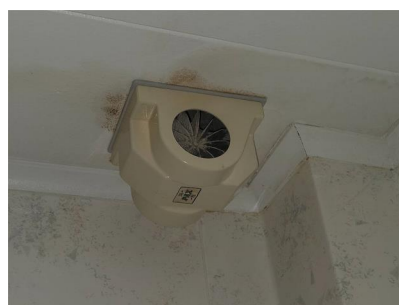
Våtutrymmet har äldre yt-/tätskikt med plastmatta på golv och vägg.

- Rör förekommer genom golv och genom vägg i duschen.
- Fläckar kan noteras omkring fläkt, bedöms bero på kondens.

Eftersom funktionen, som innebär att ytskiktet/tätskiktet ska vara vattentätt, kan vara nedsatt finns en ökad risk att vatten tränger igenom ytskiktet/tätskiktet med vattenskador i omkringliggande konstruktioner som följd.

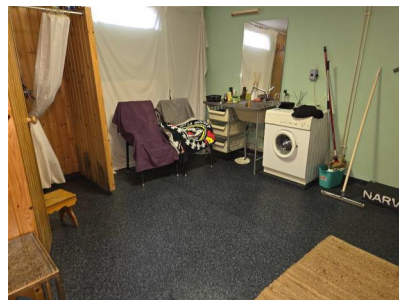
Plastmatta på golv, se allmänt källare om plastmatta. Äldre gjutjärnsbrunn med risk för sönderrostning.

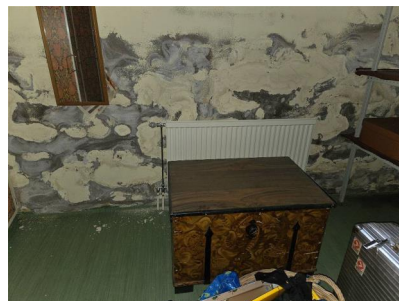
Se källare allmänt om väggar.

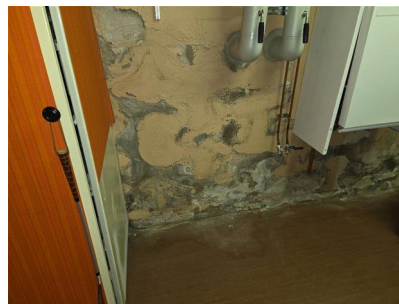
Puts- och färgsläpp finns på källarväggar.

Puts- och färg som släppt från underlaget invändigt på källarytterväggarna är ett tecken på att källarens utvändiga fuktskydd inte längre fungerar tillfredsställande.

För att åtgärda detta måste källarens utvändiga fuktskydd förbättras. Läs Anticimex faktablad om källare för tips och råd.

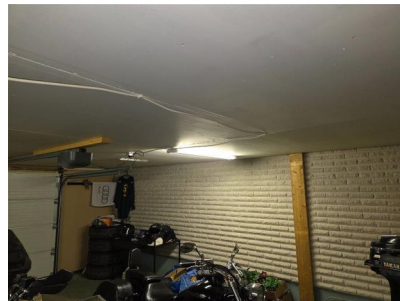
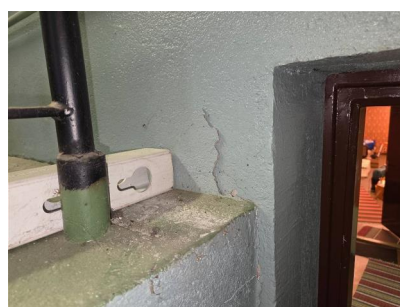
Delar av det invändiga är ej helt färdigställt.  
Sprickor kan noteras på vägg.
