# Besiktningsprotokoll

Anticimex Försäkringsbesiktning i samarbete med Fastighetsbyrån

| Fastighetsadress:<br>Södra Vägen 16 | |

| Besiktningsdatum:<br>2025-08-27 | Protokollnummer:<br>69202219 |

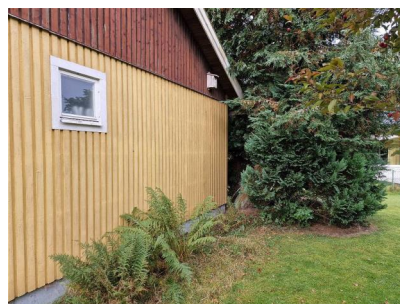
Växter finns i anslutning till byggnaden.

När det finns rabatter och växter nära byggnaden finns risk att fukt stannar kvar i väggarna. Detta kan i sin tur orsaka invändiga fuktskador. Växternas rötter kan också skada grundmuren och sätta dräneringsledningen ur funktion.

Området närmast huset rekommenderas att vara fritt från växtlighet.

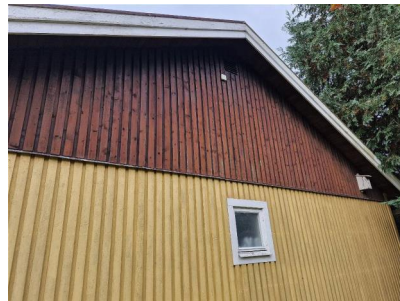
Enstaka panelbrädor har rötskador.  
Fasadpanelen är i behov av målning/underhåll.

Fasadbeklädnad och träkonstruktioner där målningsbehov finns riskerar att få fukt- och rötskador på grund av sämre vattenavvisande förmåga. För att öka livslängden på fasadbeklädnaden rekommenderas målning och underhåll. I samband med ommålning rekommenderas att de rötskadade panelbrädorna byts ut.

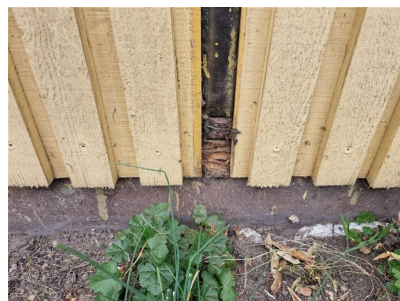
Vid kontroll av konstruktion noterades rötskador i ytterväggsyll på betongplatta på mark.

Kontakt rekommenderas att tas med entreprenör för bedömning på omfattning av skador och åtgärder.

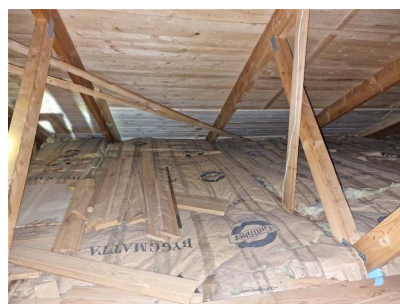
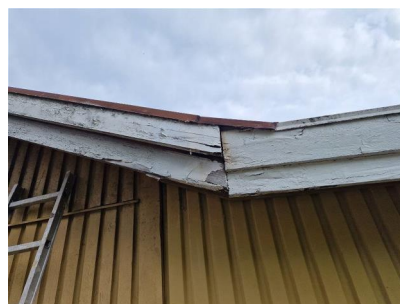
Yttertaket är äldre.

Bitvis lagat efter tidigare skador.

Rötskador i vindskivor, rekommenderas att bytas.

Mosspåväxt finns på takpannor.

Takpannor, plåtdetaljer och underlagspapp har enligt vår bedömning en begränsad livslängd. Eftersom husets taktäckning är äldre har det ett minskat motstånd mot vatteninträngning. Detta i sin tur kan leda till fuktskador på träläkt och vidare ner i underliggande konstruktioner.

För att öka livslängden på taket rekommenderas att mossan tas bort från takpannorna.

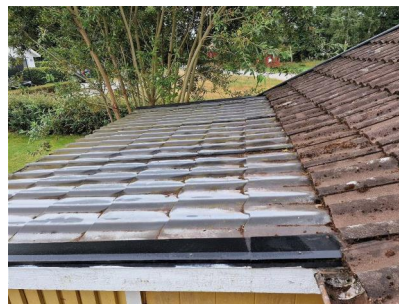
Fuktskador i väggar.

Bristfälligt plåttak samt bristfälligt anslutning mot angränsande tak.

Kontakt rekommenderas att tas med entreprenör för bedömning på omfattning av skador och åtgärder.

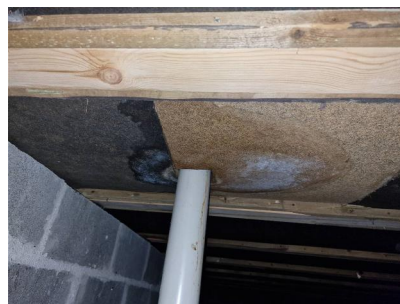
Läckage i vattenlås samt fuktfläckar i blindbotten under kök.

Skada rekommenderas att anmälas till aktuellt försäkringsbolag för reglering och hantering.
