# Besiktningsprotokoll

Anticimex Försäkringsbesiktning i samarbete med Fastighetsbyrån

| Fastighetsadress:<br>Trädgårdsvägen 5 | |

| Besiktningsdatum:<br>2025-08-25 | Protokollnummer:<br>69220866 |

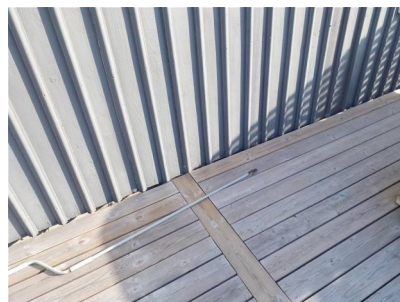
Fasadpanel är lokalt avslutad under/ bakom tralldäck. Vilket bl.a. försvårar framtida underhåll samt ökar risk för fuktuppsug i ändträ. Vid målning bör närmsta trallbräda demonteras för att även kunna måla ändträ på panelen.

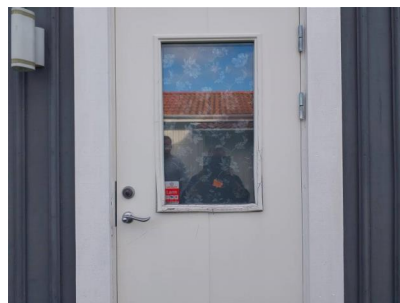
Dörren till grovköket har rötskador på spegeln runt fönstret.

De upptäckta skadorna kan bero på olika saker, exempelvis bristfälligt underhåll, målning, skruvar och beslag etc.

Vi rekommenderar en kontakt med hantverkare för att bedöma orsak och omfattning samt åtgärd.

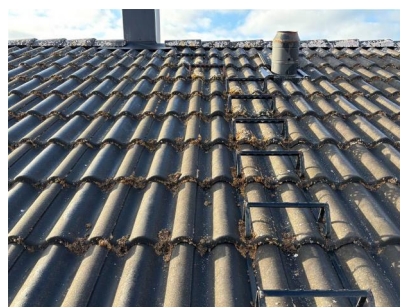
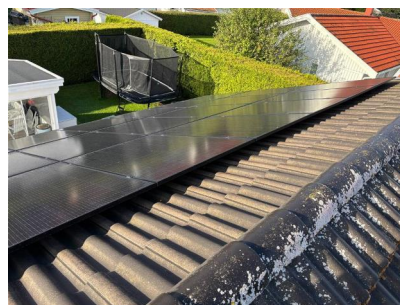
Mindre mosspåväxt finns på takpannor på norra sidan.

Mossa som växer på taket kan leda till att taktäckningen har ett minskat motstånd mot vatteninträngning. Detta i sin tur kan leda till fuktskador på träläkt och takkonstruktionen vilket kan resultera i mikrobiella skador (angrepp av mikroorganismer).

För att öka livslängden på taket har fastighetsägaren lagt på ett algmedel så att mossan ska försvinna från takpannorna med tiden.

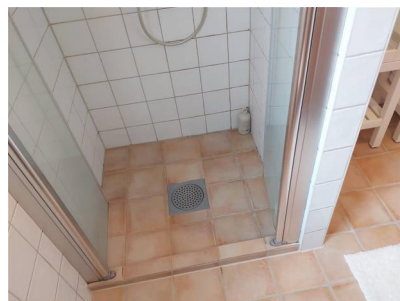
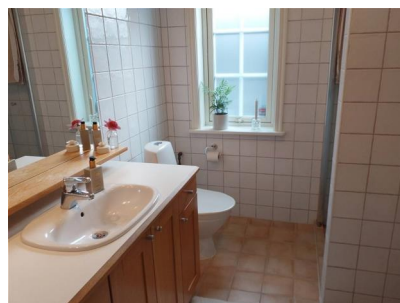
Våtutrymmet har äldre yt-/tätskikt.

Eftersom funktionen, som innebär att ytskiktet/tätskiktet ska vara vattentätt, kan vara nedsatt finns en ökad risk att vatten tränger igenom ytskiktet/tätskiktet med vattenskador i omkringliggande konstruktioner som följd.

Duschväggen som är monterad har en helt tät sockel i botten. Vid ev. läckage utanför duschen kan inte vattnet ta sig till brunnen. Risk finns då att utläckande vatten tar sig ut och ner i underliggande konstruktion med fuktrelaterade skador som möjlig följd.

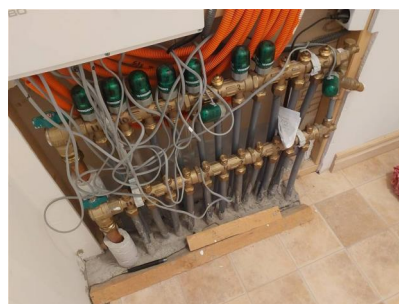
Kopplingstället för den vattenburna golvvärmen saknar vattentät botten.

En rörsplits ska ha en vattentät botten och vara försedd med skvallerrör. När det saknas ökar risken för att ett läckage inte upptäcks i tid. Det kan leda till fuktskador i omkringliggande konstruktioner. (Installera ett vattenläckagelarm i utrymmet).

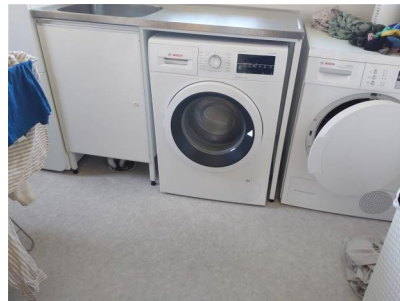
Våutrymmet har äldre yt-/tätskikt.

Eftersom funktionen, som innebär att ytskiktet/tätskiktet ska vara vattentätt, kan vara nedsatt finns en ökad risk att vatten tränger igenom ytskiktet/tätskiktet med vattenskador i omkringliggande konstruktioner som följd.

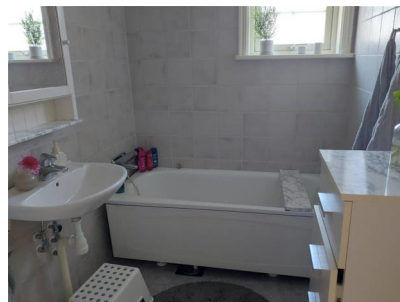
Våutrymmet har äldre yt-/tätskikt.

Eftersom funktionen, som innebär att ytskiktet/tätskiktet ska vara vattentätt, kan vara nedsatt finns en ökad risk att vatten tränger igenom ytskiktet/tätskiktet med vattenskador i omkringliggande konstruktioner som följd.

Badkaret är placerad nära ett fönster.

Duschens placering i våutrymmet utgör en risk för fuktskador i fönster- och väggkonstruktionen.

För att minska risken för fuktskador på fönster och väggkonstruktion rekommenderas att man skyddar fönstret mot vattenbegjutning.

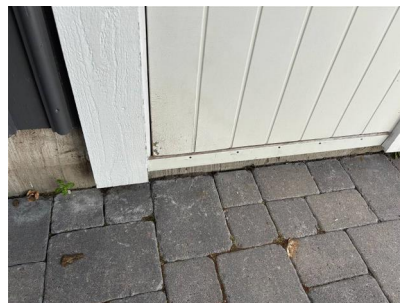
Dörr har mindre färgsläpp/ torrsprickor i underkant dörr

Dörrar där målningsbehov finns riskerar att få fukt- och rötskador på grund av sämre vattenavvisande förmåga.

För att öka livslängden på dörr rekommenderas målning och underhåll.

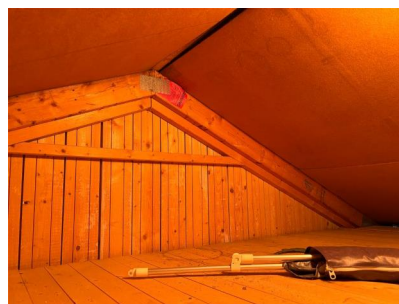
Taket, är lagt med underlagstak av träfiberskivor

Med denna konstruktion är det extra viktigt att takpannorna är hela. Eftersom underlagstaket inte har en papp kan regn och snö som tränger in genom otätheter leta till fuktskador i underliggande konstruktion.
