Mälsta 1:69

Mälstakroken 3

| Uppdragsnummer | AB5732 |
| Besiktningsdatum | 2025-08-27 |

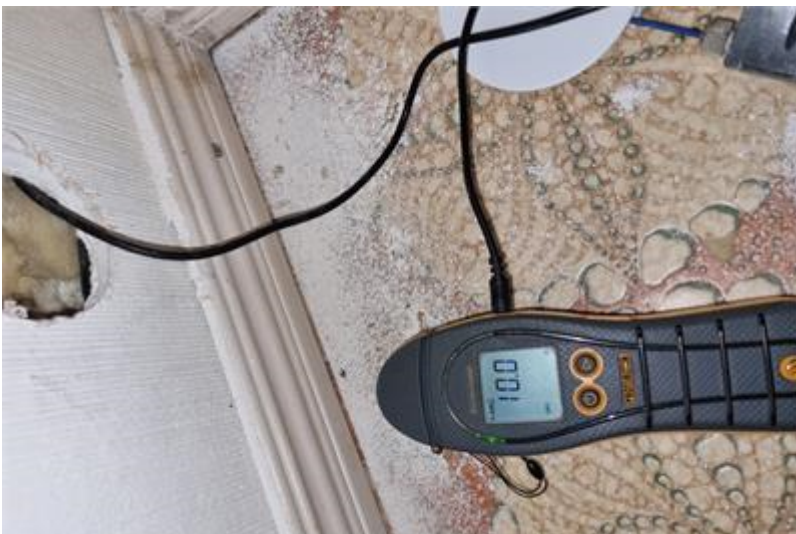
| Byggnadsdel | Källarväggar |
| Konstruktionsdel | Påreglade väggar på grundmuren |

Det kritiska gränsvärdet för mikrobiell tillväxt brukar anges till ca 17% fuktkvot (FK) eller ca 75% i relativ luftfuktighet (RF).

Stickprov via doshål i vägg togs och fuktkvot i träregel på ca 10-11% FK samt relativ fuktighet i väggen ca 62% RF.

Notera att stickprovsmässig undersökning är utförd samt att mätvärden normalt sett kan variera över årstiderna. För att säkert fastställa konstruktionens kondition och fuktstatus måste en mer omfattande undersökning utföras.

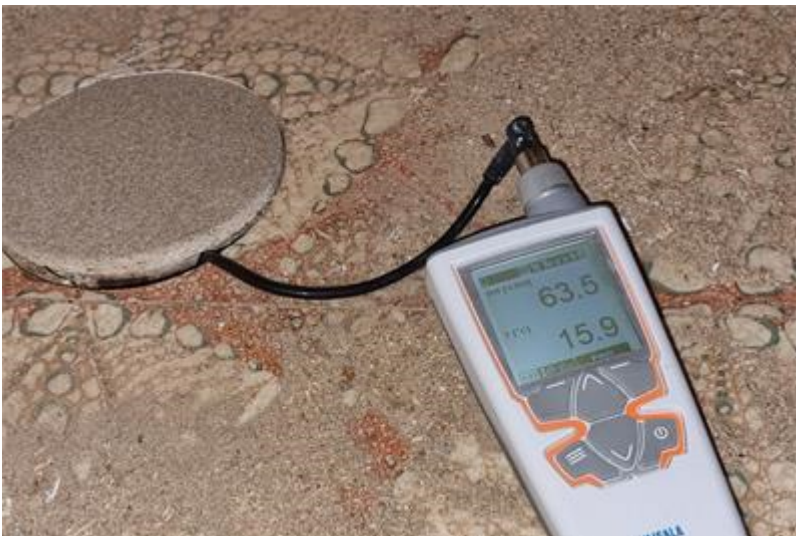
| Byggnadsdel | Källargolv |
| Konstruktionsdel | Uppreglad golvkonstruktion |

Det kritiska gränsvärdet för mikrobiell tillväxt brukar anges till ca 17% fuktkvot (FK) eller ca 75% i relativ luftfuktighet (RF).

I det uppreglade golvet mättes fuktkvot till ca 12% och relativ fuktighet ca 65% RF

Notera att stickprovsmässig undersökning är utförd samt att mätvärden normalt sett kan variera över årstiderna. För att säkert fastställa konstruktionens kondition och fuktstatus måste en mer omfattande undersökning utföras.
