# Besiktningsprotokoll

| Fastighetsbeteckning:<br>Absiden 3 | |
| Fastighetsadress:<br>Enevägen 18 | |

| Besiktningsdatum:<br>2025-08-26 | Protokollnummer:<br>69204347 |

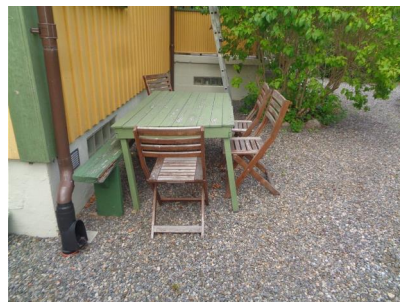
Marken lutar delvis mot huset.

Detta innebär en ökad fuktbelastning mot grunden vilket i sin tur kan orsaka fuktskador i huset.

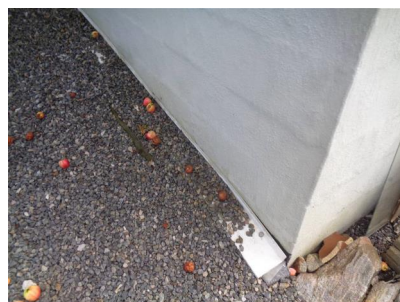
Utvändigt fuktskydd ligger delvis oskyddat ovan mark.

Risk finns att det utvändiga fuktskyddet skadas och funktionen försämras.

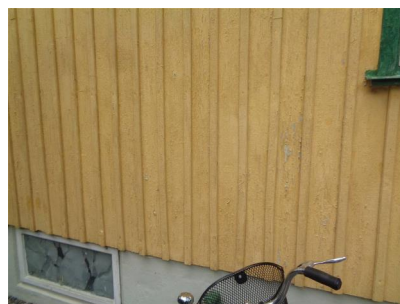
Fasadpanelen är i behov av målning/underhåll på gavel.

Fasadbeklädnad och träkonstruktioner där målningsbehov finns riskerar att få fukt- och rötskador på grund av sämre vattenavvisande förmåga. För att öka livslängden på fasadbeklädnaden rekommenderas målning och underhåll.

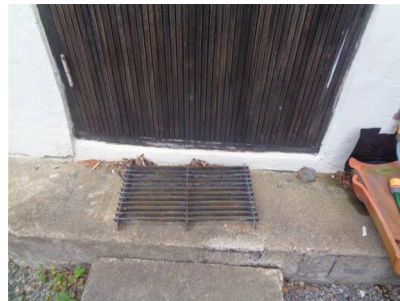
Dörrar är delvis i behov av målning/underhåll.

Dörrar där målningsbehov finns riskerar att få fukt- och rötskador på grund av sämre vattenavvisande förmåga.

För att öka livslängden på dörr rekommenderas målning och underhåll.

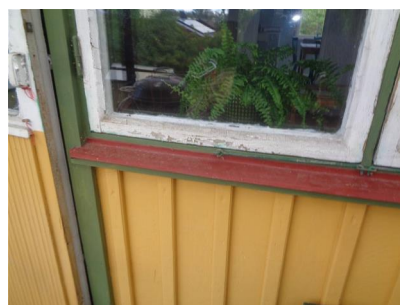
Fönster är i behov av målning/underhåll.

Trasiga fönsterrutor finns.

Fönsterbågar och fönsterkarmar där målningsbehov finns riskerar att få fukt- och rötskador på grund av sämre vattenavvisande förmåga.

För att öka livslängden på fönster rekommenderas målning och underhåll.

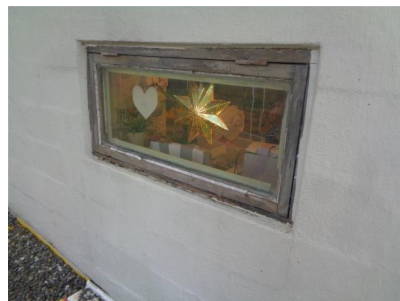
Rötskador finns i fönsterkarm.

Fönsterbleck saknas på dessa fönster.

Rötskadorna kan bero på olika saker, exempelvis bristfälligt underhåll, bakfall på fönsterbleck, målning, skruvar och beslag etc.

Vi rekommenderar en fördjupad undersökning för att bedöma orsak och omfattning.

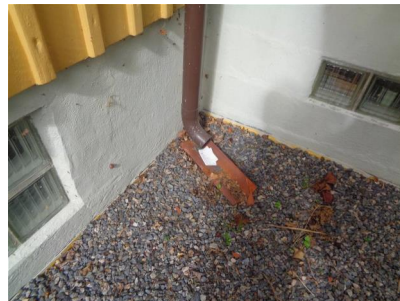
Stuprör är inte anslutet till markledning.

Stuprör som inte är anslutet till markledning kan medföra en ökad fuktbelastning på grundmur/sockel som i sin tur kan leda till fuktrelaterade skador.

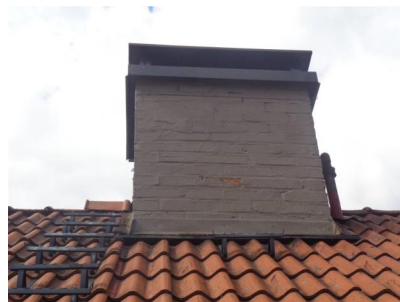
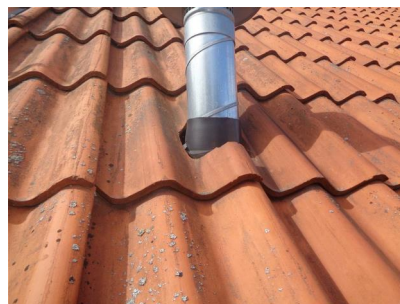
Äldre plåtdetaljer på yttertaket är inte utbytta i samband med takrenoveringen.  
Underhållsbehov av vindskivor/takfot finns.  
Delvis lavpåväxt noteras på taket.

Detta kan leda till fuktskador i bakomliggande konstruktioner.

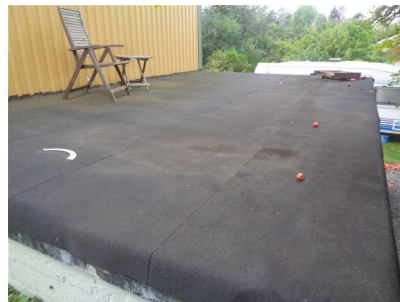
Takpappen är lös, sprickor/putssläpp finns på betongplattan under pappen.

Detta innebär att fuktskyddet har nedsatt funktion, vilket kan leda till fuktskador i underliggande konstruktioner.

Vi rekommenderar att du kontaktar en behörig fackman för en fördjupad undersökning för att bedöma orsak och omfattning.

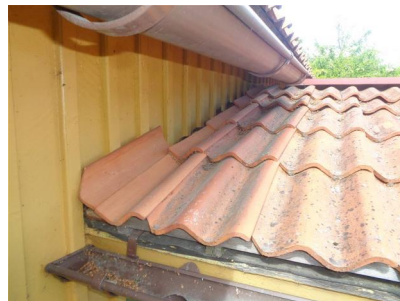
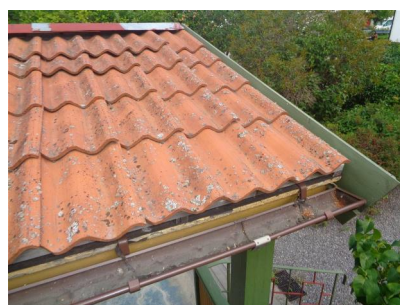
Rötskador finns delvis i stolparna, underhållsbehov noteras ställvis av trädetaljerna.

Rötskador i stolparna är ett tecken på bristande fuktskydd/hög fuktpåverkan, som även kan leda till fuktrelaterade skador i bakomliggande konstruktioner.

Pappuppvik saknas mot vindskivorna, anslutningsplåt mot husfasaden, glipor motnock noteras, takfotplåt saknas ner mot hängrännor.

Vi rekommenderar att kontakt tas med en behörig fackman för en fördjupad undersökning för att bedöma orsak, omfattning av rötskadorna och kontroll av taket.

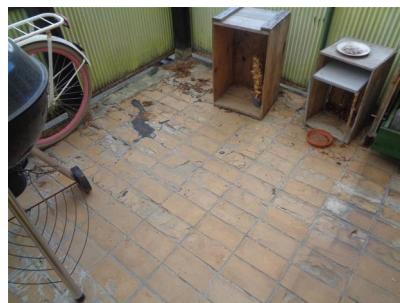
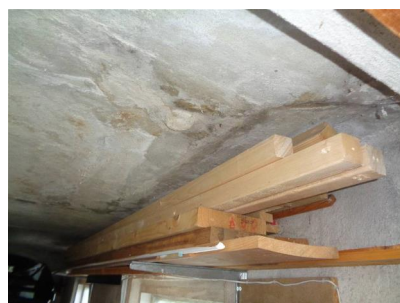
Trasiga/lösa klinkers noteras, delvis fuktgenomslag finns invändigt i taket i garaget

Vi rekommenderar att kontakt tas med en behörig fackman för en fördjupad undersökning för att bedöma orsak och omfattning och denna gäller hela garaget.

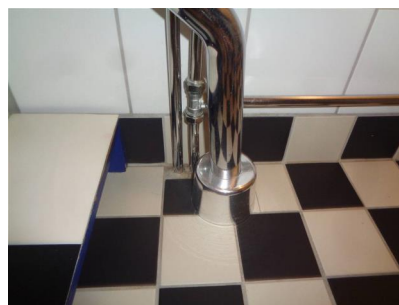
Rör genomföringar finns i golv.

Rör genomföringar i golvet medför en ökad risk för att vatten tränger ner i omkringliggande konstruktioner och orsakar fuktskador.

Dörrtröskel noteras låg/felmonterad.

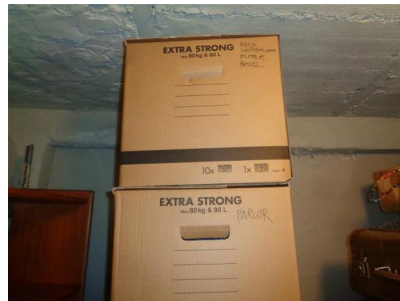
Putssläpp/Fuktgenomslag noteras i tak

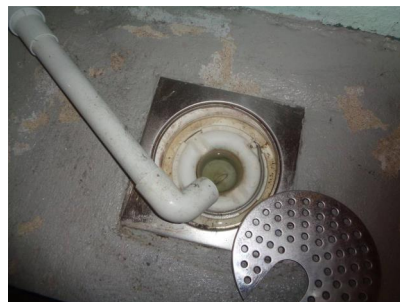
Tätskikt finns inte i golvbrunn och i utrymmet.  
Delvis färg har släppt från underlaget på golvet.  
Rör genomföringar finns i vägg bakom duschkabin. Dörrtröskel saknas.

När tätskikt saknas i golvbrunnen/utrymmet innebär det risk för fuktskador. Vatten kan tränga ner i omkringliggande konstruktioner med fuktrelaterade skador som följd.

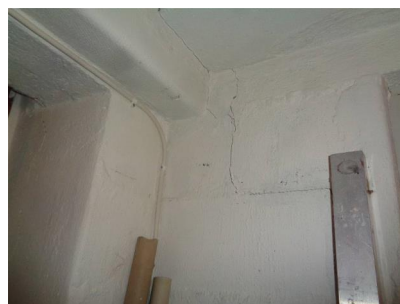
Sprickor finns på väggar/tak/dörröppning se även vidare under rubriken utvändigt sockel

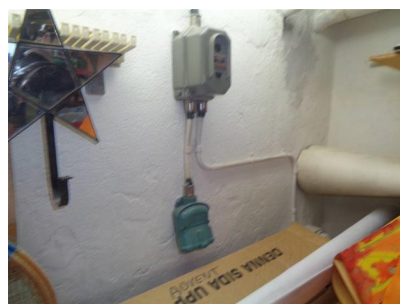
3-fasuttag i metall finns.  
Äldre el finns delvis i källaren.

Denna typ av uttag tillverkas inte längre då de anses medföra en stor risk för personskada.

Kontakta en elektriker för kontroll och åtgärd.
