# Besiktningsprotokoll

Anticimex Försäkringsbesiktning i samarbete med Fastighetsbyrån

| Fastighetsbeteckning:<br>Getinge-Brogård 1:14 | |

| Besiktningsdatum:<br>2025-08-25 | Protokollnummer:<br>69215191 |

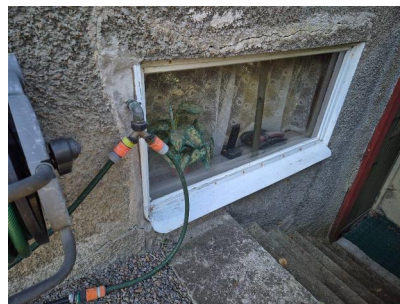
Sprickor noteras i sockeln.

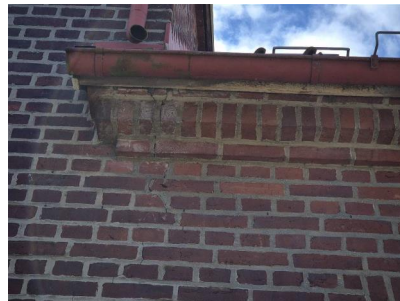
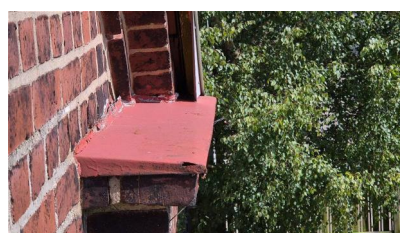
Spricka noteras i fasaden ovan trappan till groventrén.

Hål noteras i plåt ovan gesims mot söder.

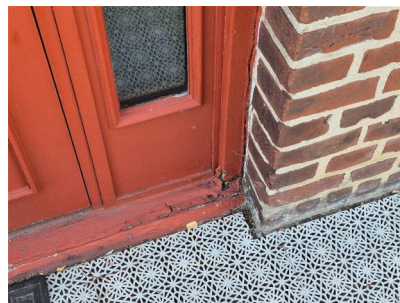
Rötskada noteras vid sidoljus till groventrén.  
Fall på tröskeln är bristfälligt.

Det rekommenderas att kontakt tas med fackman för kontroll av orsak och omfattning samt för bedömning av eventuella åtgärder.

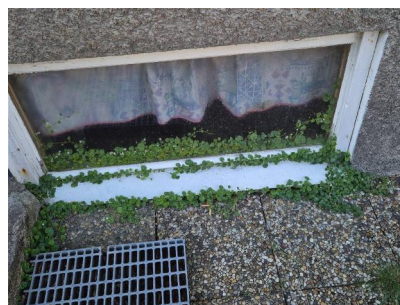
Fönster är bitvis i behov av målning/underhåll.  
Växt växer in i källarfönster.  
Spricka noteras i fönsterglas till källarfönster.  
Rötskador noteras i täcklister mot fasad vid fönster mot söder.

När träkonstruktioner är i behov av målning/underhåll riskerar de samt omkringliggande konstruktioner att drabbas av fuktrelaterade skador på grund av sämre vattenavvisande förmåga.

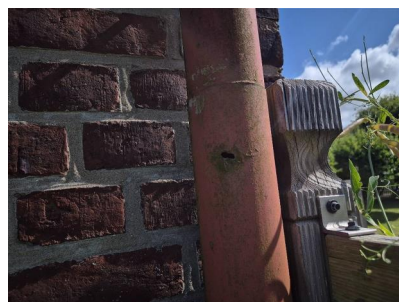
Hål noteras i stuprör mot sydväst.

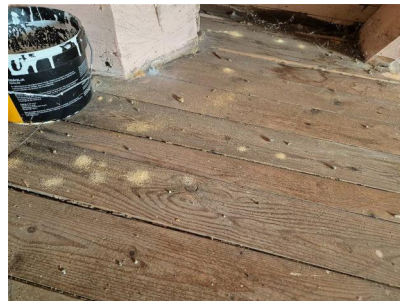
Spår efter träskadeinsekter noteras på vinden.

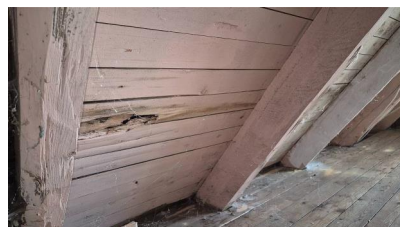
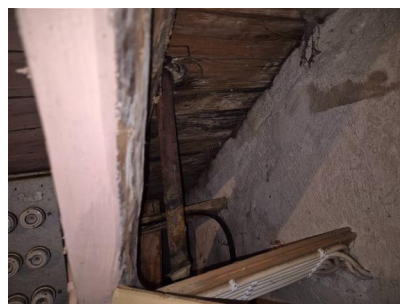
Underlagstaket har fuktfläckar.  
Rötskada noteras i underlagstaket.

Vid fuktindikering mot missfärgningar inga förhöjda fuktindikationer.

Fuktfläckar kan bero på olika saker, och kan vara ett tecken på en tidigare eller ett pågående läckage.

Vi rekommenderar en fördjupad undersökning för att bedöma orsak och omfattning.

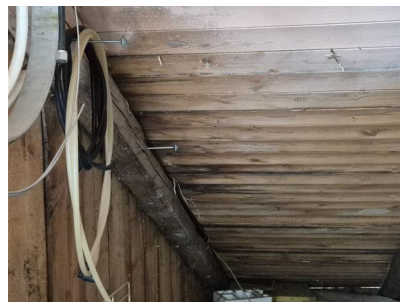
På vinden noteras missfärgningar på underlagstaket.

Vid fuktindikering mot missfärgningen kunde inga förhöjda fuktindikationer påvisas.

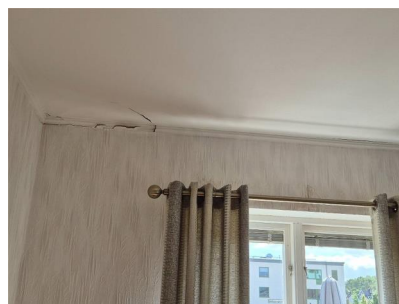
Sprickor och missfärgningar noteras utmed södergaveln.

Vid fuktindikering mot missfärgningen kunde inga förhöjda fuktindikationer påvisas.

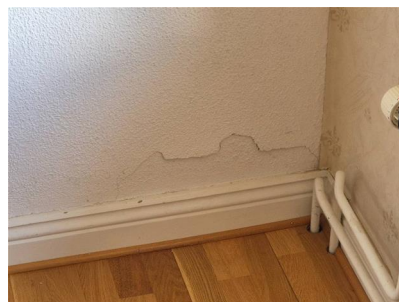
Spricka noteras i ytskikt mot trappan.

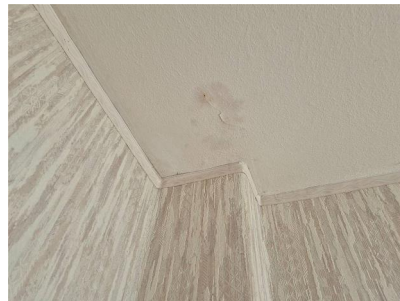
Missfärgning noteras i taket.

Vid fuktindikering mot missfärgningen kunde inga förhöjda fuktindikationer påvisas.

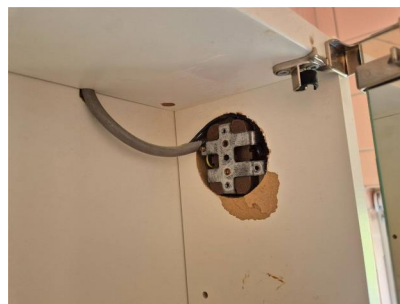
Ojordade uttag finns i utrymmet.  
Eluttaget är oskyddat.

När man har ojordade eluttag i utrymmet finns det en ökad risk för personskador.

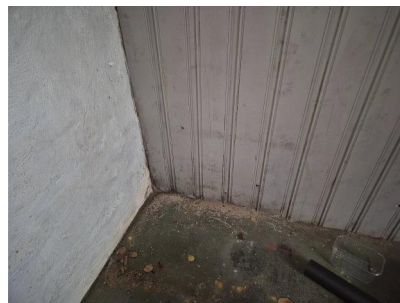
Puts- och färgsläpp finns på källarväggar.  
Vid fuktindikering mot källarens ytterväggar kunde förhöjda fuktindikationer påvisas.

Puts- och färg som släppt från underlaget invändigt på källarytterväggarna är ett tecken på att källarens utvändiga fuktskydd inte längre fungerar tillfredsställande.

Träpanel finns monterade mot källarens väggar.

Vid fuktkvotmätning i träpanelen och i bakomliggande regler uppmäts stickprovvis en fuktkvot över 28%.

En avvikande lukt upplevs i källaren.

Risk för mikrobiell tillväxt föreligger om den relativa fuktigheten (RF) i den omgivande luften är över 75% vilket i gran- och furuvirke motsvarar en fuktkvot (FK) på ca 17%. Vid en långvarig fuktkvot på >28% finns risk för rötskador.

För att åtgärda detta måste källarens utvändiga fuktskydd förbättras. Läs Anticimex faktablad om källare för tips och råd.

Det rekommenderas att väggkonstruktionerna av trä rivs ut.
