# Besiktningsprotokoll

Anticimex Försäkringsbesiktning i samarbete med Fastighetsbyrån

| Fastighetsadress:<br>Nils Ebbesgårdsgatan 95B | |

| Besiktningsdatum:<br>2025-08-26 | Protokollnummer:<br>69226601 |

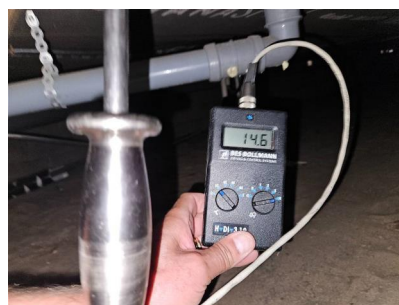
Vid kontroll av krypgrunden har fuktvärden under kritisk fuktnivå för mikrobiell tillväxt uppmätts. Ingen avvikande lukt känns i utrymmet, dock finns mindre mikrobiell påväxt på bjälklagets undersida.

Den upptäckta mikrobiella påväxten på bjälklagets undersida indikerar att grunden under delar av året är så pass fuktig att mikroorganismer utvecklas. Detta kan i sin tur leda till fuktskador i konstruktionen. För att undvika detta så måste krypgrundens klimat bli torrare.

Risk för mikrobiell tillväxt föreligger om den relativa fuktigheten (RF) i den omgivande luften är över 75 % vilket i furuvirke motsvarar en fuktkvot (FK) på 17 %.

Fuktkvoten uppmättes till 14,6 % FK.

Läs Anticimex faktablad om uteluftsventilerade krypgrunder för tips och råd.

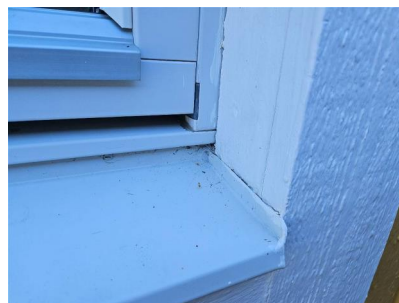
Fönsterbleck är till viss del otäta vid infästningar/uppvik.

Eftersom fönsterblecken till viss del är otäta finns risk att vatten rinner in i väggen vilket i sin tur kan leda till fuktskador i väggkonstruktionen.

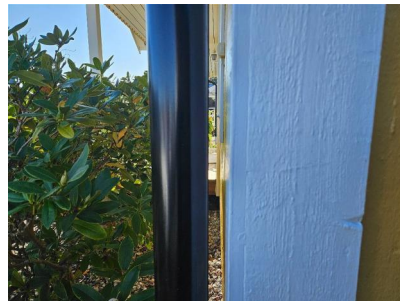
Fals på stuprör vänd mot fasad.

Falsen på stuprören kan med fördel vändas ut från fasaden för att lättare se om röret blivit skadat efter vinterns påfrestningar samt för att undvika skador på fasad vid ett eventuellt läckage.

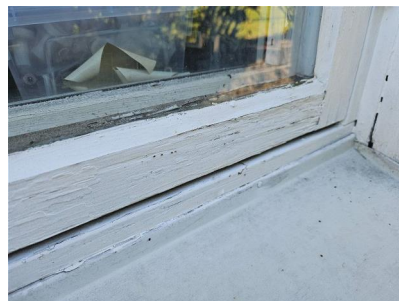
Rötskador finns i fönster.

Rötskadorna kan bero på olika saker, exempelvis bristfälligt underhåll, bakfall på fönsterbleck, målning, skruvar och beslag etc.

Vi rekommenderar en fördjupad undersökning för att bedöma orsak och omfattning.

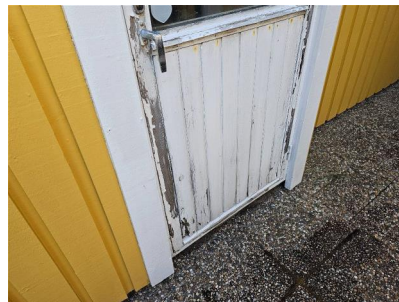
Dörr är rötskadad.

De upptäckta skadorna kan bero på olika saker, exempelvis bristfälligt underhåll, målning, skruvar och beslag etc.

Vi rekommenderar en fördjupad undersökning för att bedöma orsak och omfattning.

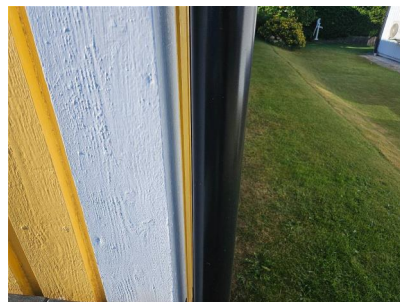
Fals på stuprör vänd mot fasad.

Falsen på stuprören kan med fördel vändas ut från fasaden för att lättare se om röret blivit skadat efter vinterns påfrestningar samt för att undvika skador på fasad vid ett eventuellt läckage.

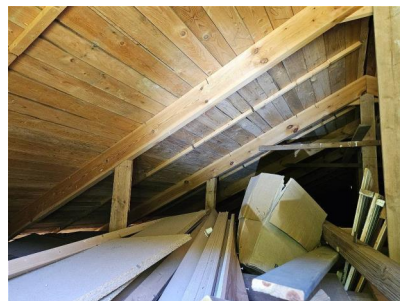
Mikrobiell påväxt finns på underlagstaket.

Detta kan vara ett tecken på att vinden tillförs fukt inifrån garaget. Observera att besiktning av garagets ventilationssystem inte har ingått i uppdraget.

För att komma tillrätta med detta kan fukttillförseln inifrån garaget behöva minskas. Det kan göras genom att ventilationen i garaget förbättras samt att eventuella otätheter i vindsbjälklaget (tak-/väggvinklar, taklucka med mera) tätas. Läs Anticimex faktablad om uppvärmda vindsutrymmen för tips och råd.
