# Besiktningsprotokoll

Anticimex Försäkringsbesiktning i samarbete med Fastighetsbyrån

| Fastighetsadress:<br>Svampstigen 12a | |

| Besiktningsdatum:<br>2025-08-27 | Protokollnummer:<br>69217650 |

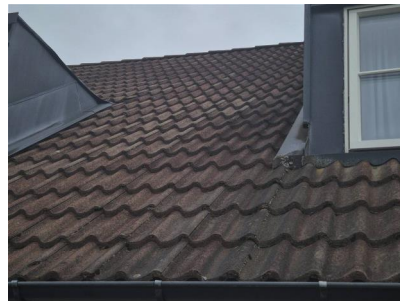
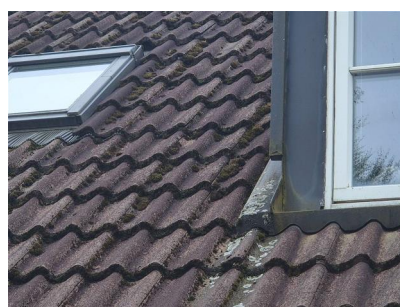
### Utvändigt / Tak

Yttertaket är äldre. Taket är besiktat från mark.

Takpannor, plåtdetaljer och underlagstak har enligt vår bedömning en begränsad livslängd. Eftersom husets taktäckning är äldre har det ett minskat motstånd mot vatteninträngning. Detta i sin tur kan leda till fuktskador på träläkt och vidare ner i underliggande konstruktioner.

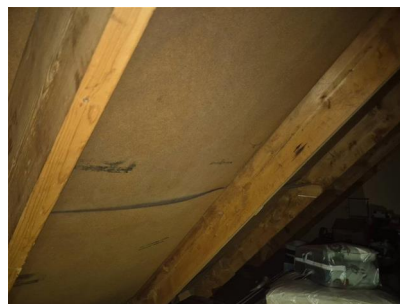
### Utvändigt / Vind

Underlagstaket består av träfiberskivor.

Eftersom underlagstaket består av träfiberskivor utan yttre täckning av papp under takbeklädningen, finns risk vid ogynnsam väderlek att regnvatten/snö tränger in i skivskarvar med läckage på vindsutrymmet som följd. Med tiden kan även träfiberskivorna drabbas av fuktskador.

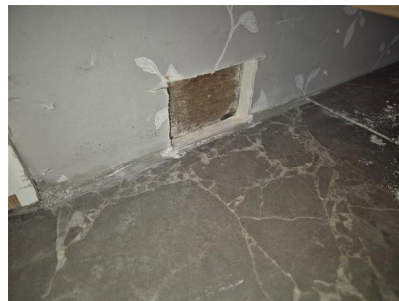
### Entréplan / Allmänt

Vid kontroll av konstruktion uppmättes fuktvärden under kritisk nivå för mikrobiell tillväxt och normal lukt upplevdes. Kontroll av ytterväggssyll gjordes i hall och då noterade jag träskyddsbehandlat virke.

Grundläggningen består av en betongplatta på mark utan underliggande isolering och med ytskikt dikt an betongen. Fuktkvoten uppmättes till 9%. Gränsvärdet för mikrobiell tillväxt är 17% FK.

Flytande golvkonstruktion och eventuella väggssyllar riskerar att drabbas av fuktskador på grund av naturlig fuktpåverkan om fuktskyddet är bristfälligt utfört alternativt saknas. Fuktvandring kan ske från marken genom betongen till organiskt material genom så kallad kapillärsugning och diffusion, vilket kan leda till skador med lukt av mikrobiell karaktär. Om väggssyllarna är tryckimpregnerade kan även en kemisk lukt förekomma.

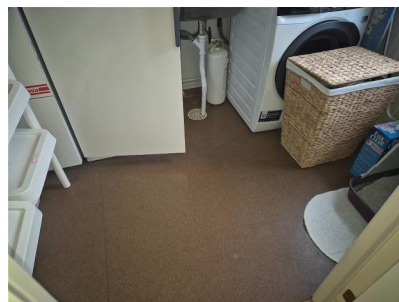
Våtutrymmet har äldre yt-/tätskikt.

Eftersom funktionen, som innebär att ytskiktet/tätskiktet ska vara vattentätt, kan vara nedsatt finns en ökad risk att vatten tränger igenom ytskiktet/tätskiktet med vattenskador i omkringliggande konstruktioner som följd.

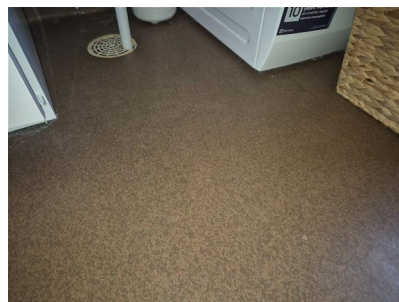
Limmad plastmatta finns på betongplattan.

På grund av naturlig fuktpåverkan från mark riskerar plastmattan att släppa från underlaget. Mattan och limmet kan också avge en kemisk lukt som sprids till boendemiljön.

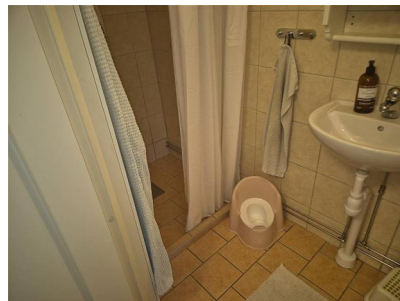
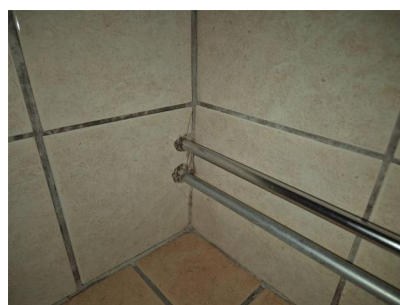
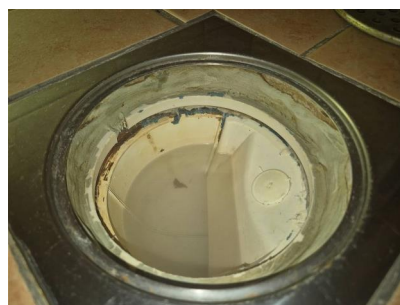
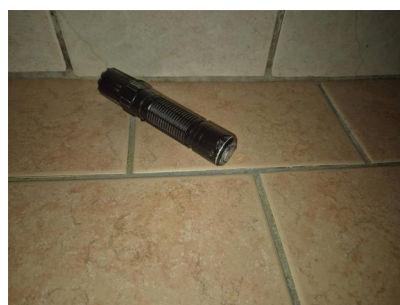
### Entréplan / Dusch/Toalett

Våtrummet har äldre yt-/tätskikt.

- Rörgenomföringar i vägg i duschzon.
- Äldre golvbrunn finns i utrymmet.
- Bomljud på enstaka plattor.

Eftersom funktionen, som innebär att ytskiktet/tätskiktet ska vara vattentätt, kan vara nedsatt finns en ökad risk att vatten tränger igenom ytskiktet/tätskiktet med vattenskador i omkringliggande konstruktioner som följd.

Normala fuktvärden indikerades mot klinker/kakel.

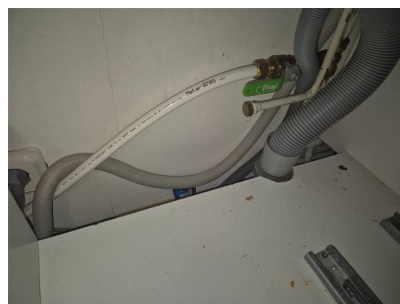
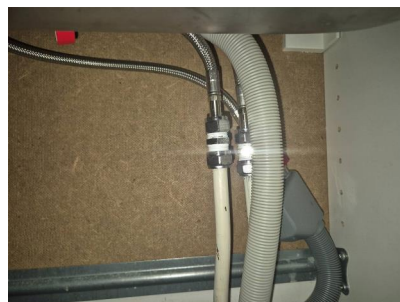
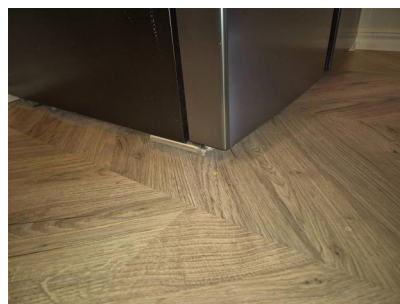
### Entréplan / Kök

Fuktskydd saknas i diskbänksskåp och under vitvaror samt diskmaskinsslangen saknar upphängningsbygel.

Utan fuktskydd är det svårt att upptäcka läckage från rörledningar. Vatten kan då tränga in i omkringliggande konstruktioner och orsaka fuktskador.

För att upptäcka eventuella läckage, installera ett fuktskydd.

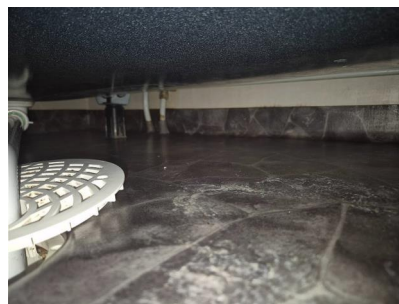
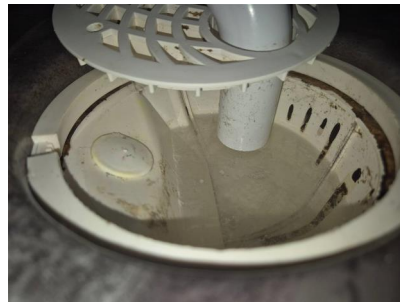
### Övre plan / Badrum/Wc

Rör genomföring finns i golv.  
- Äldre golvbrunn finns i utrymmet.

Rör genomföringar i golvet medför en ökad risk för att vatten tränger ner i omkringliggande konstruktioner och orsakar fuktskador.

Fuktindikering i utrymmet gav inga förhöjda fuktindikationer.

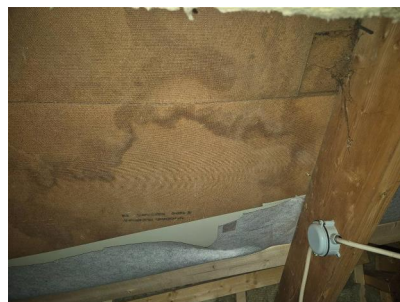
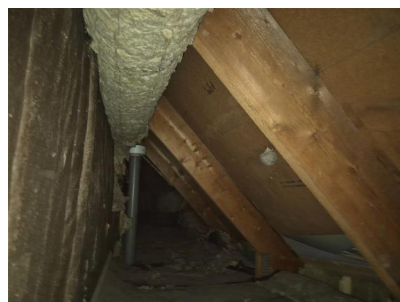
### Övre plan / Sidovind

Taket har fuktfläckar. Fläckarna var torra vid besiktningen.

Fuktfläckar kan bero på olika saker, och kan vara ett tecken på en tidigare eller en pågående fuktskada.

Vi rekommenderar en fördjupad undersökning för att bedöma orsak och omfattning.
