# Besiktningsprotokoll

Anticimex Försäkringsbesiktning i samarbete med Fastighetsbyrån

| Fastighetsadress:<br>Hagavägen 32 | |

| Besiktningsdatum:<br>2025-08-21 | Protokollnummer:<br>69200142 |

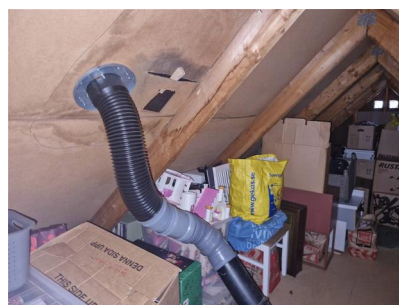
### Utvändigt / Vind

Vid kontroll av vinden uppmättes fuktvärden under kritisk fuktnivå för mikrobiell tillväxt och en normal lukt upplevdes. Fuktkvoten i underlagstak/takbjälkar uppmättes till 9 %.  
- Fläckar uppkom innan ny takläggning.

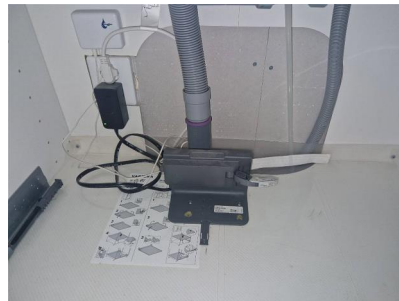
### Entréplan / Kök

Fuktskydd saknas i diskbänksskåp.

Utan fuktskydd är det svårt att upptäcka läckage från rörledningar. Vatten kan då tränga in i omkringliggande konstruktioner och orsaka fuktskador.

För att upptäcka eventuella läckage, installera ett fuktskydd.

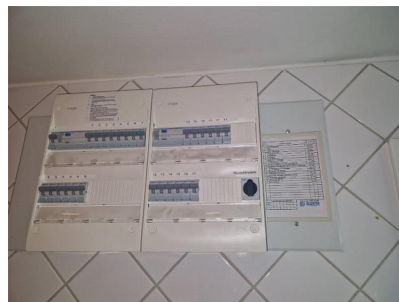
### Entréplan / Tvättstuga

El-centralen har jordfelsbrytare.

Jordfelsbrytare finns installerad vid elcentralen.
