# Besiktningsprotokoll

Ombesiktning

| Fastighetsadress:<br>Rättarevägen 4 | |

| Besiktningsdatum:<br>2025-08-25 | Protokollnummer:<br>69217294 |

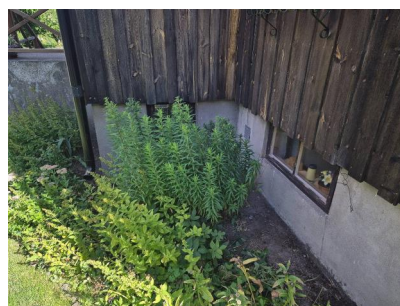
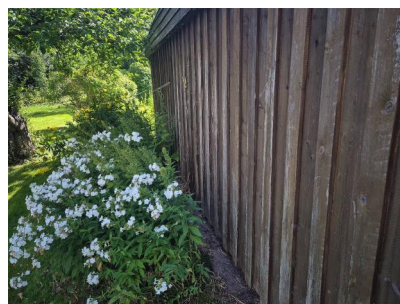
##### Utvändigt / Markförhållanden

Växter som var nära husfasaden och garagets vägg har blivit ansade och bortklippta.
