**Fastighetsuppgifter**

Rävlanda 3:24

Boråsvägen 44

| Uppdragsnummer | O29003 |

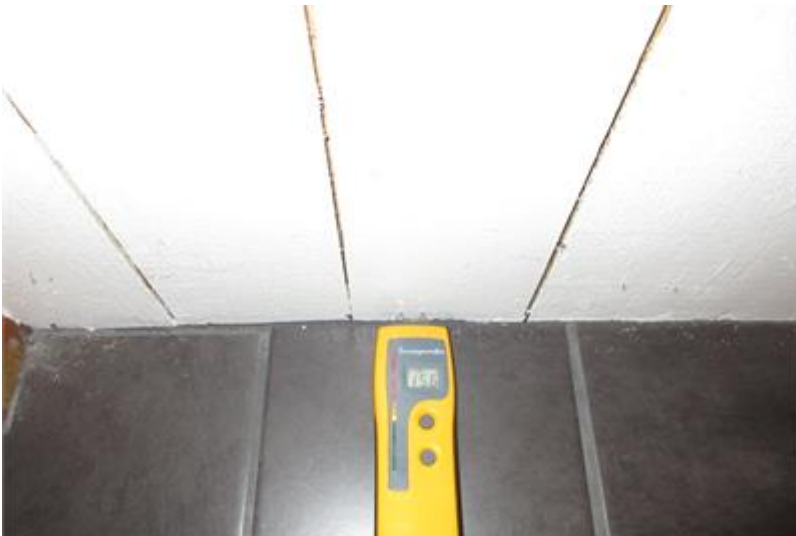
| Konstruktionsdel | Trävägg i trappförråd |

Stickprovsvis fuktmätningar utfördes träpanel på vägg mot trappförråd. Fuktkvoten mättes till 15,6 % vilket är under det kritiska gränsvärdet för mikrobiell tillväxt.

Notera att stickprovsmässig undersökning är utförd. För att säkert fastställa konstruktionens kondition och fuktstatus måste en mer omfattande undersökning utföras.
