# Besiktningsprotokoll

Anticimex Försäkringsbesiktning i samarbete med Fastighetsbyrån

| Fastighetsadress:<br>Avocadovägen 8 | |

| Besiktningsdatum:<br>2025-08-28 | Protokollnummer:<br>69227273 |

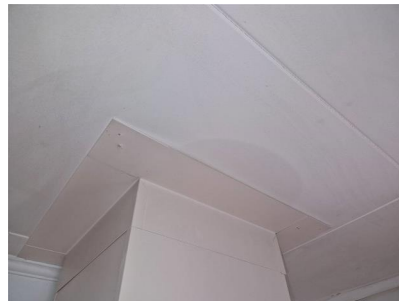
En mindre missfärgning noterades i taket mot skorstenen.
