**Fastighetsuppgifter**

Viksö 5:99

Stallbacken 2

## Bilaga 1 för kontroll av valda konstruktioner

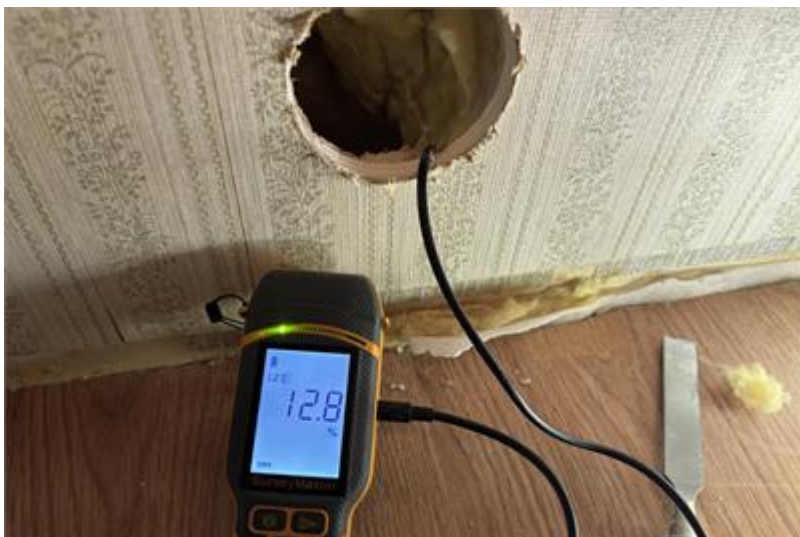
| Konstruktionsuppbyggnad | Vägg - Gips, plastfolie, isolering/regelverk och betong. Golv - Ytskikt, cellplast, plastfolie och betong |

Stickprovsmätning utfördes endast i överkant i syll via provhål i vägg då inget organiskt material nåddes via provhål i golv.

Fuktkvot uppmättes till 13-15% i tryckimpregnerad syll.

Det kritiska gränsvärdet för mikrobiell tillväxt brukar anges till ca 17% fuktkvot (FK).

Tryckimpregnerat virke förekommer i utreglad väggkonstruktion  
Ingen avvikande lukt påträffades vid provhål.

Resultat av stickprovsmätning visar på fuktvärden under det kritiska gränsvärdet.

Notera att stickprovsmässig undersökning är utförd samt att mätvärden normalt sett kan variera över årstiderna. För att säkert fastställa konstruktionens kondition och fuktstatus måste en mer omfattande undersökning utföras.
