# Besiktningsprotokoll

Anticimex Försäkringsbesiktning i samarbete med Fastighetsbyrån

| Fastighetsbeteckning:<br>Vinberget 7 | |
| Fastighetsadress:<br>Tröingevägen 48 | |

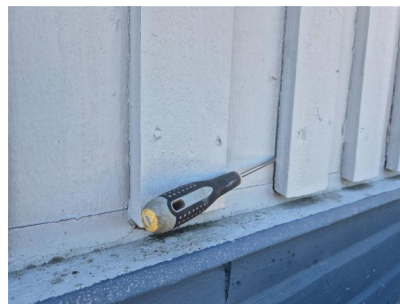
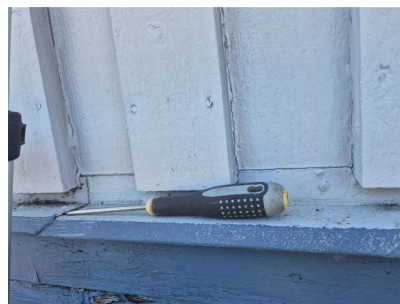
Träpanelen på det ursprungliga huset är monterad på en eternitfasad.

Rötskador finns i träpanelen, främst under fönstret mot väster.  
Otätheter noteras i träpanelen samt vid midjeplåten.

Bristerna medför ökad risk att vatten kan tränga ner i bakomliggande konstruktion med fuktrelaterade skador som möjlig följd.

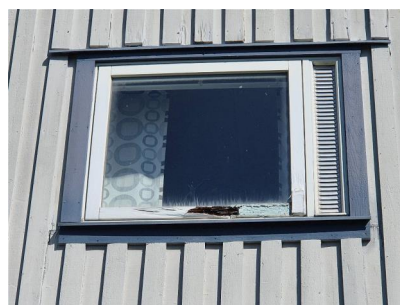
Fönstret på övre plan mot väster är rötskadat.  
Gaveluppvik finns inte och fönsterbleck lutar fel.

Det rekommenderas att kontakt tas med fackman för kontroll av orsaken till och omfattningen av rötskadorna samt bedömning av lämpliga åtgärder.

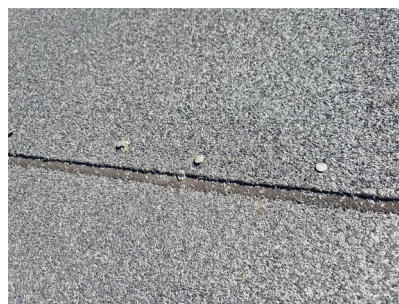
Takpappens överlapp är spikade.

Detta medför ökad risk att vatten kan tränga ner i underliggande konstruktion med fuktrelaterade skador som möjlig följd.

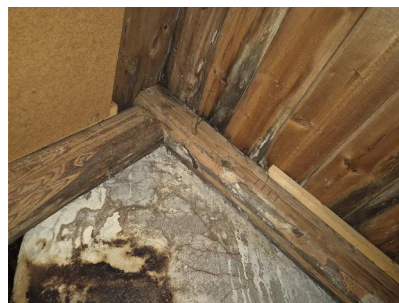
Putssläpp finns från murstocken och missfärgningar finns på yttertaket insida intill murstocken.

Inga förhöjda fuktindikeringar kunde påvisas på missfärgningarna.

För att konstatera orsaken till de missfärgningar som noterats på vinden rekommenderas att en behörig fackman kontaktas.

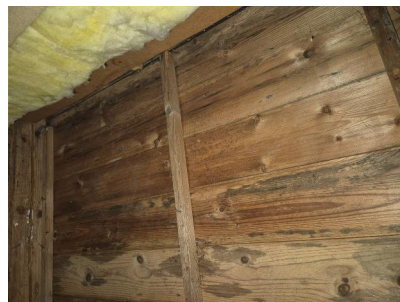
I vindsutrymmet finns mikrobiell påväxt på underlagstaket. Skadan är en konvektionsskada och beror på att varm (fuktig) luft inifrån bostaden tränger upp i vindsutrymmet. Det rekommenderas därför att man försöker åtgärda detta genom att tätar de otätheter som finns genom vindsbjälklaget samt se över bostadens ventilation. Se även i bifogat faktablad "Ouppvärmt vindsutrymme".

Mikrobiell påväxt finns på underlagstaket.

Detta kan vara ett tecken på att vinden tillförs fukt inifrån bostaden. Observera att besiktning av bostadens ventilationssystem inte har ingått i uppdraget.

För att komma tillrätta med detta kan fukttillförseln inifrån bostaden behöva minskas. Det kan göras genom att ventilationen i bostaden förbättras samt att eventuella otätheter i vindsbjälklaget (tak-/väggvinklar, taklucka med mera) tätas. Läs Anticimex faktablad om uppvärmda vindsutrymmen för tips och råd.

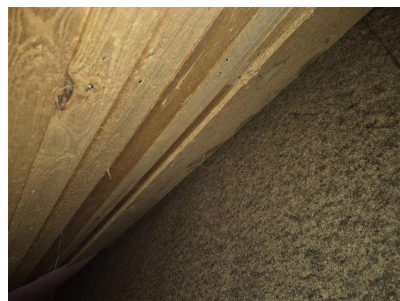
Missfärgningar noteras på spånskivan.

Vid fuktindikering mot missfärgningarna kunde inga förhöjda indikationer påvisas.

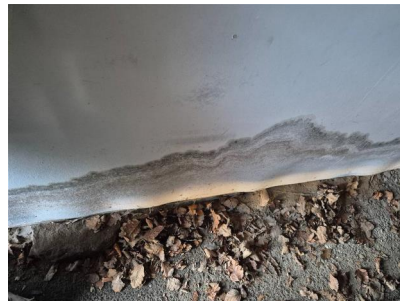
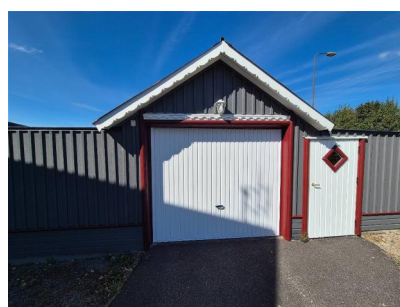
Missfärgningar noteras på väggen mot verkstaden samt i yttertaket. Garaget är i behov av renovering.

3-fasuttag i metall finns.

Denna typ av uttag tillverkas inte längre då de anses medföra en stor risk för personskada.

Kontakta en elektriker för kontroll och åtgärd.

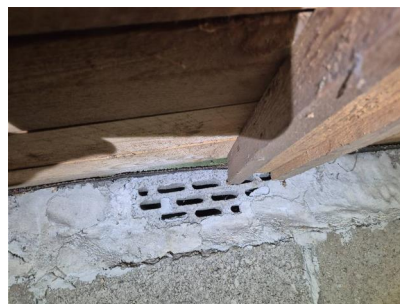
Marken i grunden består av grus och på marken finns organiskt material/byggspill, grundmuren är av betonghålststen, blindbotten av brädor och syllen av träskyddsbehandlat virke. Mellan grundmuren och syllen finns en fuktspärr av papp. Fuktkvoten i blindbotten uppmättes till mellan 17-18%.

Mikrobiell påväxt noteras på blindbotten.

Risk för mikrobiell tillväxt föreligger om den relativa fuktigheten i den omgivande luften är över 75% vilket i gran- och furuvirke motsvarar en fuktkvot på ca 17%. Vid en långvarig fuktkvot på >28% finns risk för rötskador.

De höga fuktvärdena och den mikrobiella påväxten innebär att grundens klimat under delar av året är för fuktigt. Detta kan i förlängningen leda till rötskador i konstruktionen. För att undvika detta så måste krypgrundens klimat bli torrare.

För att undvika detta så måste grundens klimat bli torrare. Läs Anticimex faktablad om uteluftsventilerade krypgrunder för tips och råd.

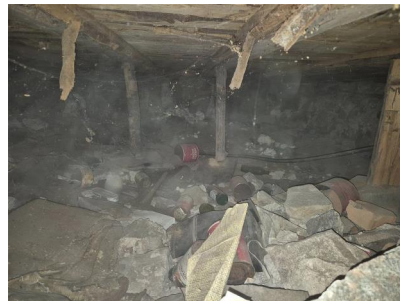
Krypgrunden nås via en lucka i källartrappan och täcker delar av den ursprungliga byggnaden samt tillbyggnaden åt nordost.

Marken i grunden består av grus och på marken finns organiskt material/byggspill, sockeln är av natursten och betonghålstén, blindbotten av bräddor/masonit. Blindbottenläkt och bärlinor under tillbyggnaden består av träskyddsbehandlat virke.

En del stolpar står direkt mot mark/stenar utan fuktskydd och fuktskador noteras i nederkant av stolparna.

Fuktkvoten i grunden uppmättes till mellan 17-18%.

Risk för mikrobiell tillväxt föreligger om den relativa fuktigheten i den omgivande luften är över 75% vilket i gran- och furuvirke motsvarar en fuktkvot på ca 17%. Vid en långvarig fuktkvot på >28% finns risk för rötskador.

För att utreda orsaken till och omfattningen av den förhöjda fuktkvoten rekommenderas att hela grunden görs tillgänglig och en fördjupad undersökning utförs.

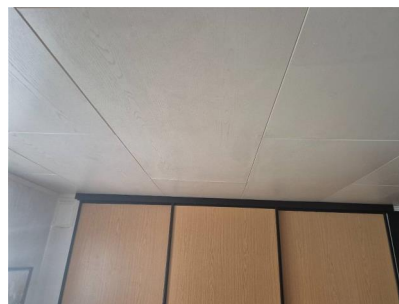
Innertaket mot garderoberna hänger/är deformerat.

Vid fuktindikering mot det deformerade taket kunde inga förhöjda indikationer påvisas.

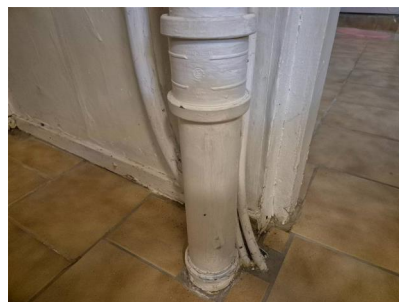
Källarinnerväggen mellan trappan och tvättstugan är påreglad. Golvlisten och väggregeln vid dörröppningen är rötskadade.

Det rekommenderas att alla organiska material rivs ut, bakom-/underliggande ytor rengörs noggrant innan man eventuellt återställer med nya fukt- och luftsäkra konstruktioner.
