# Besiktningsprotokoll

Anticimex Försäkringsbesiktning i samarbete med Fastighetsbyrån

| Fastighetsadress:<br>Ängsvägen 30 | |

| Besiktningsdatum:<br>2025-07-22 | Protokollnummer:<br>69114189 |

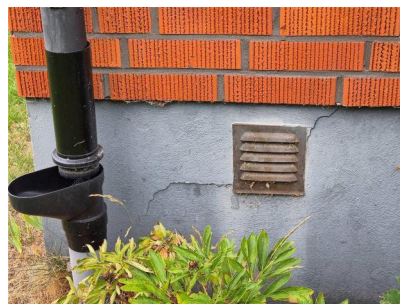
Sprickor finns i sockel.

Dessa bedöms inte ha lett till bakomliggande skador.

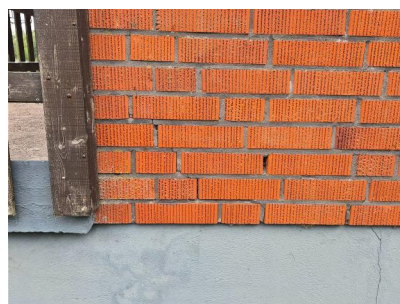
Sprickor finns i tegelfasaden.

Detta kan leda till fukt- och frysskador i konstruktionen.

Fasadpanelen och träkonstruktioner är i behov av målning/underhåll.

Fasadbeklädnad och träkonstruktioner där målningsbehov finns riskerar att få fukt- och rötskador på grund av sämre vattenavvisande förmåga. För att öka livslängden på fasadbeklädnaden rekommenderas målning och underhåll.

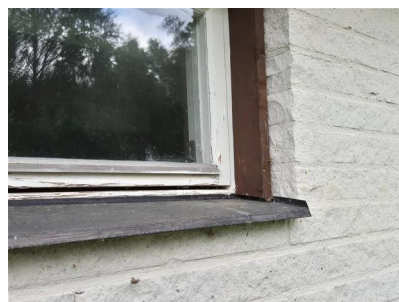
Fönster är i behov av målning/underhåll.

För att öka livslängden på fönster rekommenderas målning och underhåll.

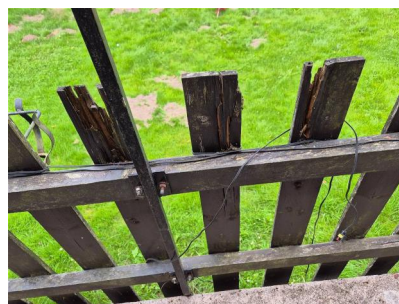
Balkongräcke och träkonstruktioner är i behov av målning/underhåll.

Balkongräcke och träkonstruktioner där målningsbehov finns riskerar att få fukt- och rötskador på grund av sämre vattenavvisande förmåga.

För att öka livslängden på balkongen rekommenderas målning och underhåll.

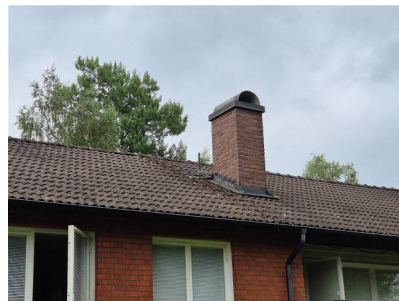
Yttertaket är äldre.

Takpannor, plåtdetaljer och underlagspapp har enligt vår bedömning en begränsad livslängd. Eftersom husets taktäckning är äldre har det ett minskat motstånd mot vatteninträngning. Detta i sin tur kan leda till fuktskador på träläkt och vidare ner i underliggande konstruktioner.

Enstaka pannor har gått sönder och spruckit.  
Nocktätning saknas.

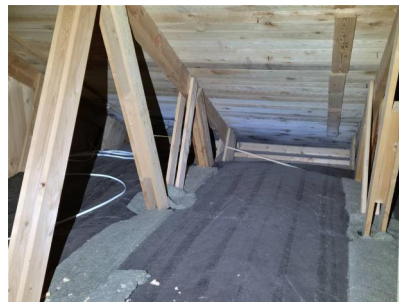
Mindre mängd mikrobiell påväxt finns på underlagstaket.

Detta noterades över uteplatsen med ett oisolerat tak ovan.

Vid kontroll av vinden uppmättes fuktvärden under kritisk fuktnivå för mikrobiell tillväxt och en normal lukt upplevdes.  
Fuktkvoten i underlagstak/takbjälkar uppmättes till <8%.

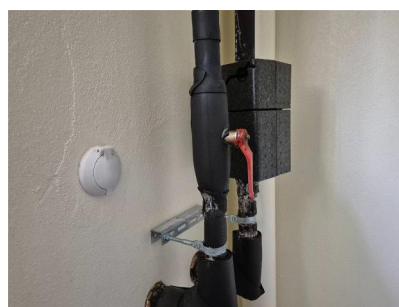
Husets rör- /avlopp- /värmeledningssystem är äldre.

Detta behöver inte betyda att systemen har några allvarliga brister, men äldre rör- /avlopp- /värmeledningssystem kan ha nedsatt funktion/brister på grund av sin ålder, vilket i värsta fall kan leda till läckage. Vi rekommenderar att en fackman kontaktas för att kontrollera husets rör- /avlopp- /värmeledningssystem samt för att hjälpa er med eventuella åtgärder. Observera att ingen besiktning av dessa system har ingått i uppdraget.

Det förekommer rost och korrosion på kopplingar till bergvärmepumpen. Rören bör isoleras bättre för att undvika kondens.

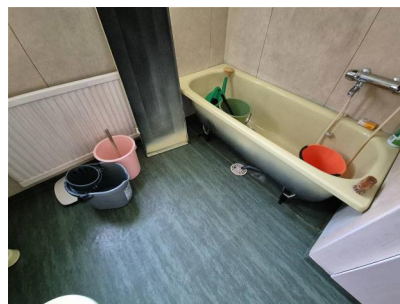
Utrymmet är i behov av renovering.

Utrymmet är äldre och har passerat tiden för sin tekniska livslängd.

Renovering av utrymmet rekommenderas. Kontakta en behörig våtrumsentreprenör för en renovering. I samband med renoveringen bör omkringliggande konstruktioner kontrolleras för att upptäcka eventuella följdskador.

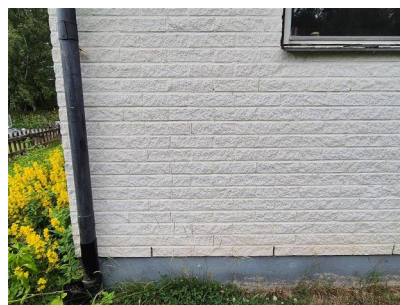
Sprickor finns i tegelfasaden.

Detta kan leda till fukt- och frysskador i konstruktionen.

Algpåväxt noterades på fasaden.

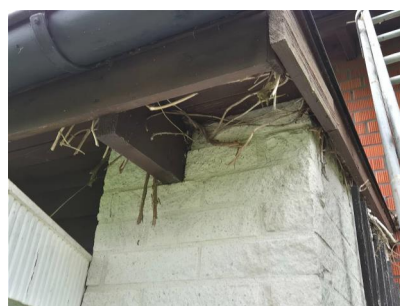
Vindskivor är i behov av underhåll/ byte.

Det har funnits växtlighet som har vuxit upp mot takfoten. Växter intill byggnaden ökar risken för fuktskador i konstruktionen.

Avlägsna växtligheten och kontrollera att inga delar är skadade.
