# Besiktningsprotokoll

Anticimex Försäkringsbesiktning i samarbete med Fastighetsbyrån

| Fastighetsadress:<br>Hjortronstigen 7 | |

| Besiktningsdatum:<br>2025-08-28 | Protokollnummer:<br>69211904 |

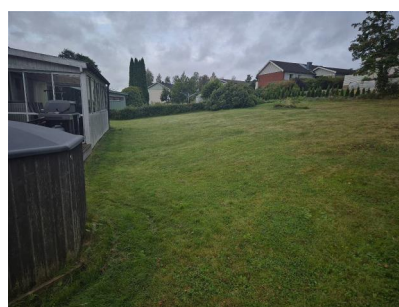
Marken lutar mot huset.

Detta innebär en ökad fuktbelastning mot grunden vilket i sin tur kan orsaka fuktskador i huset.

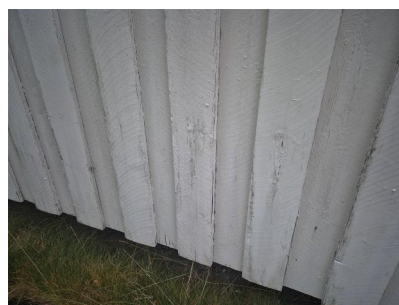
Fasadpanelen är i behov av målning/underhåll.

Fasadbeklädnad och träkonstruktioner där målningsbehov finns riskerar att få fukt- och rötskador på grund av sämre vattenavvisande förmåga. För att öka livslängden på fasadbeklädnaden rekommenderas målning och underhåll.

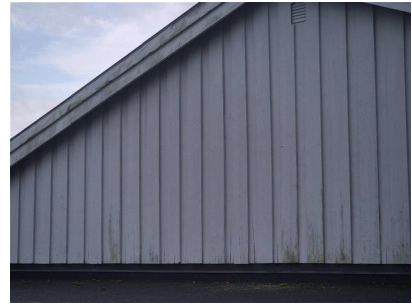
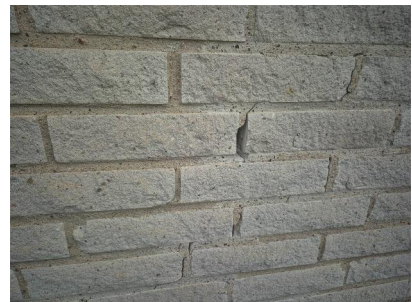
Sprickor finns i tegelfasaden.

Detta kan leda till fukt- och frysskador i konstruktionen.

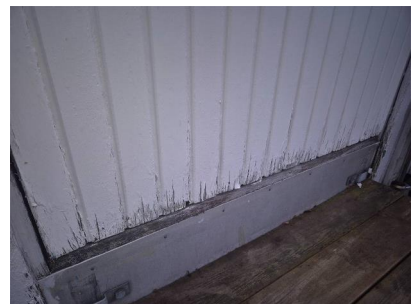
Dörr är i behov av målning/underhåll.

Dörrar där målningsbehov finns riskerar att få fukt- och rötskador på grund av sämre vattenavvisande förmåga.

För att öka livslängden på dörr rekommenderas målning och underhåll.

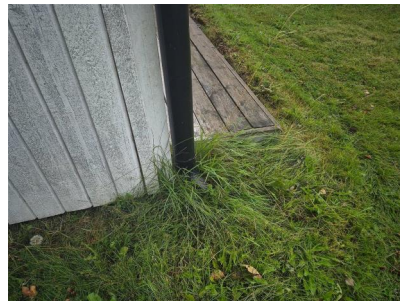
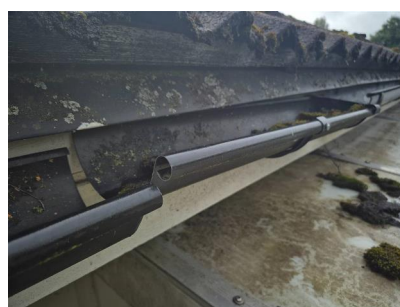
Stuprör är inte anslutet till markledning vid inglasad altan och hängrännan över altantak är bristfälligt monterad. Stuprör som inte är anslutet till markledning kan medföra en ökad fuktbelastning på grundmur/sockel som i sin tur kan leda till fuktrelaterade skador.

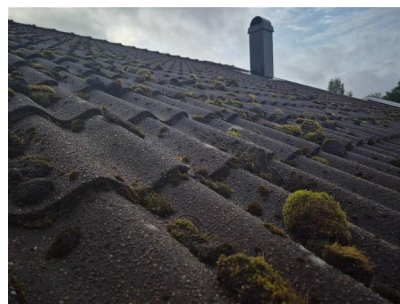
Yttertaket är äldre och mossor förekommer på taket

Takpannor, plåtdetaljer och underlagstak har enligt vår bedömning en begränsad livslängd. Eftersom husets taktäckning är äldre har det ett minskat motstånd mot vatteninträngning. Detta i sin tur kan leda till fuktskador på träläkt och vidare ner i underliggande konstruktioner.

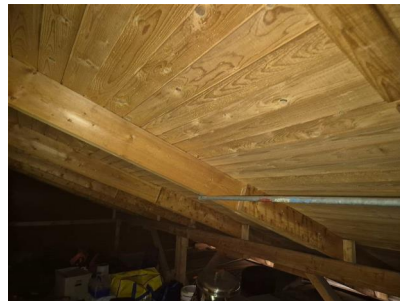
Vid kontroll av vinden uppmättes fuktvärden under kritisk fuktnivå för mikrobiell tillväxt och en normal lukt upplevdes. Fuktkvoten i underlagstak/takbjälkar uppmättes vid besiktningstillfället till ca 9-10 %. Detta värde varierar dock under året beroende på årstid och utomhusklimat.

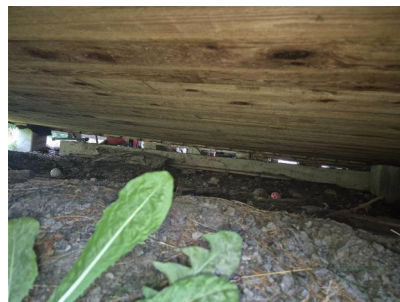
Plintgrund är en riskkonstruktion.

Uteluftsventilerade Plintgrunder med bjälklag av organiskt material har ofta fuktskador på grund av naturlig fuktpåverkan. Detta kan resultera i mikrobiella skador (angrepp av mikroorganismer) och, i värsta fall, rötskador. Mikrobiell lukt kan då spridas till boendemiljön.

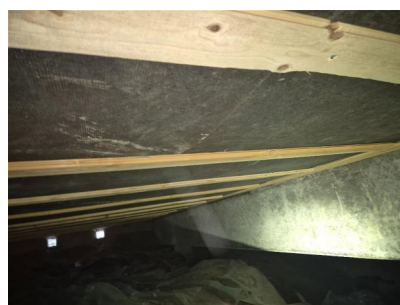
Vid kontroll av krypgrunden uppmättes fuktvärden över kritisk nivå för mikrobiell tillväxt och mikrobiell lukt upplevdes.

Uteluftsventilerade krypgrunder med bjälklag av organiskt material har ofta fuktskador på grund av naturlig fuktpåverkan. Lukten som känns i krypgrunden kan också spridas till boendemiljön. Fuktkvoten uppmättes till 21 %. Gränsvärdet för mikrobiell tillväxt är 17% FK.

Vi rekommenderar en fördjupad undersökning för att bedöma orsak och omfattning.

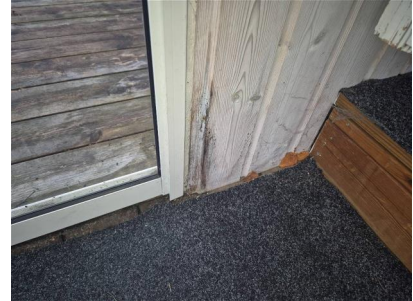
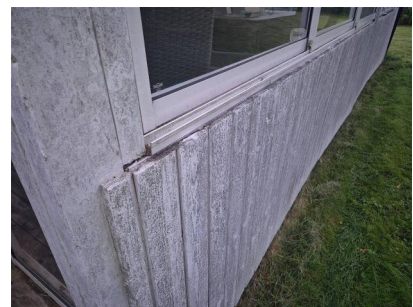
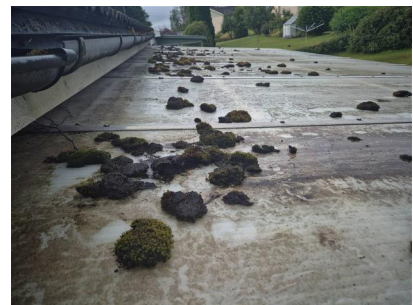
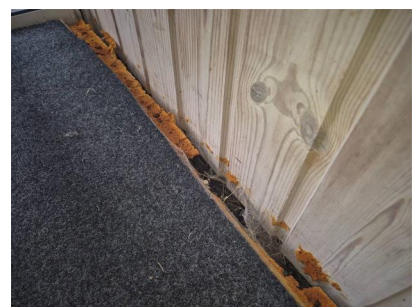
Den inglasade altan bedöms ej vara fackmannamässigt byggd .  
Rekommenderar en kontakt med hantverkare för vidare bedömning.

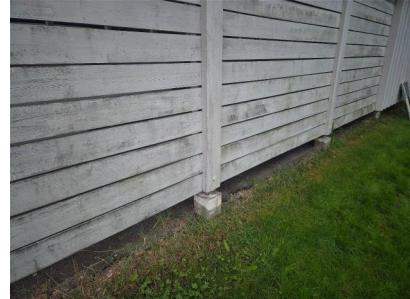
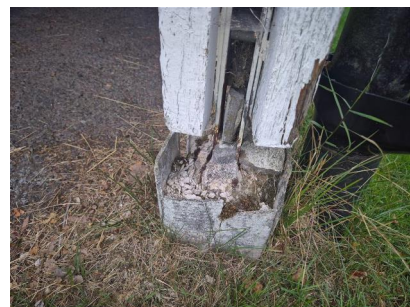
- Underhåll på träbrädor rekommenderas .
- Plint till carport har sjador.

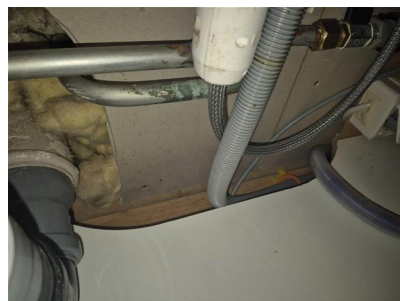
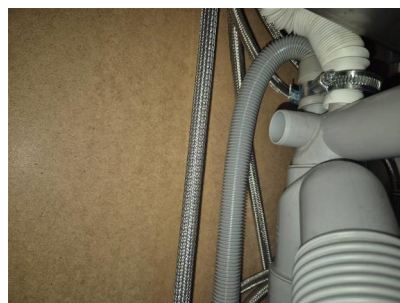
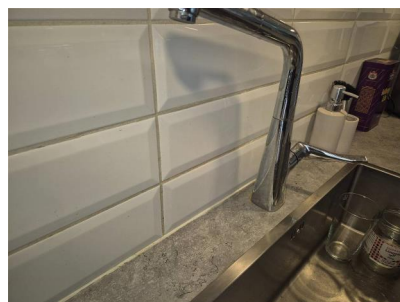
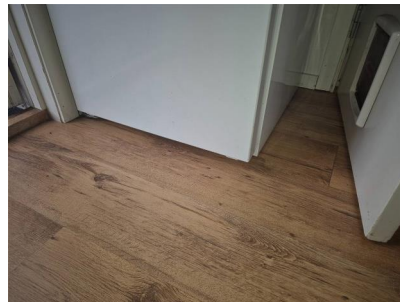
Fuktskydd saknas i diskbänksskåp och under vitvaror.

- Diskmaskinsslangen saknar upphängningsbygel.
- Vridstopp saknas på köksblandaren.
- Avstängning av diskmaskin saknas över diskbänk.

Utan fuktskydd är det svårt att upptäcka läckage från rörledningar. Vatten kan då tränga in i omkringliggande konstruktioner och orsaka fuktskador.

För att upptäcka eventuella läckage, installera ett fuktskydd.

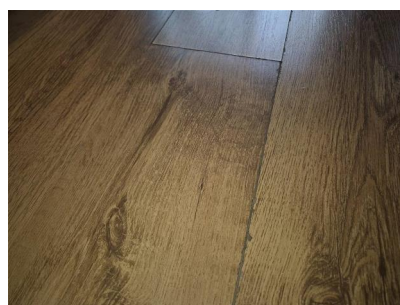
Klickgolv går isär..

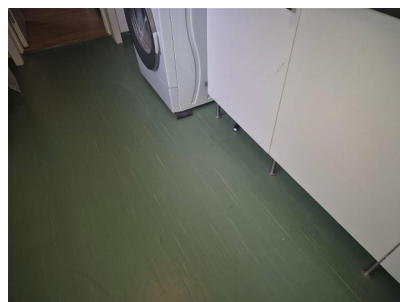
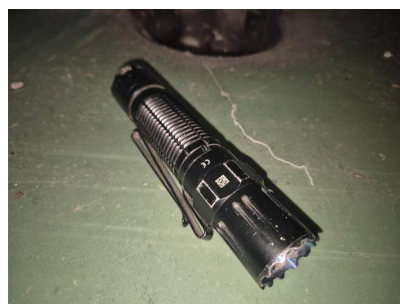
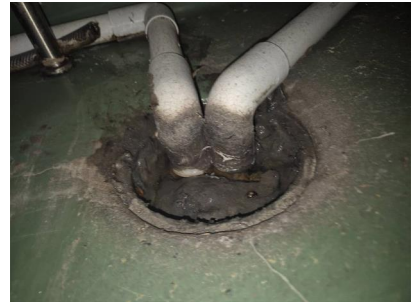
Våtutrymmet har äldre yt-/tätskikt och golvbrunn  
- Mattsläpp förekommer vid brunn.

Eftersom funktionen, som innebär att ytskiktet/tätskiktet ska vara vattentätt, kan vara nedsatt finns en ökad risk att vatten tränger igenom ytskiktet/tätskiktet med vattenskador i omkringliggande konstruktioner som följd.

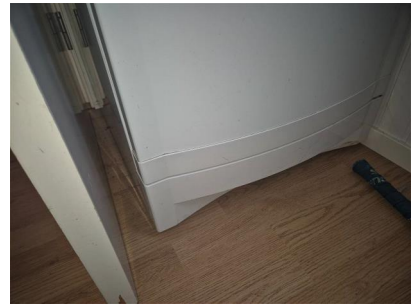
Fuktskydd saknas.

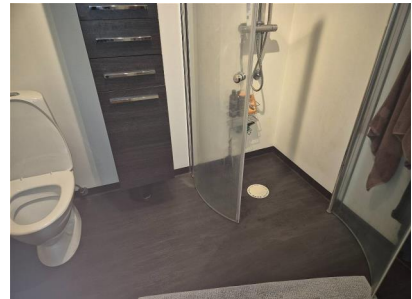
Bristfälligt ventilation i utrymmet.

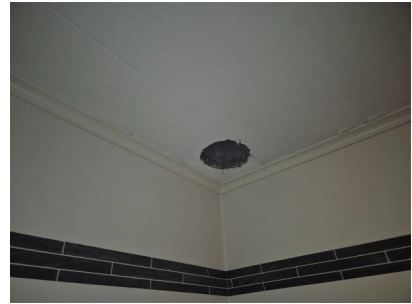
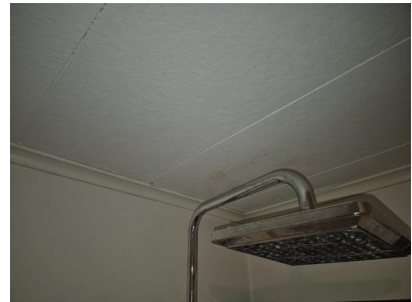
Fuktindikering i utrymmet gav inga förhöjda fuktindikationer.
