**Fastighetsuppgifter**

Sunderbyn 57:1

Landshövdingevägen 7

## Bilaga 1 för kontroll av valda konstruktioner

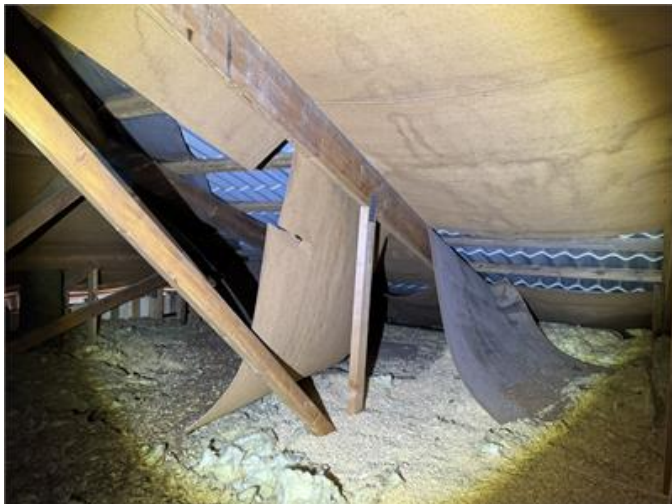
| Besiktningsresultat | | | | | |
|---|---|---|---|---|---|
| Vind | | | X | | Underlagstakets masonitskivor har lokalt lossnat och bör justeras och kompletteras. |

Underlagstak av masonitskivor har lossnat i vindsutrymmet.

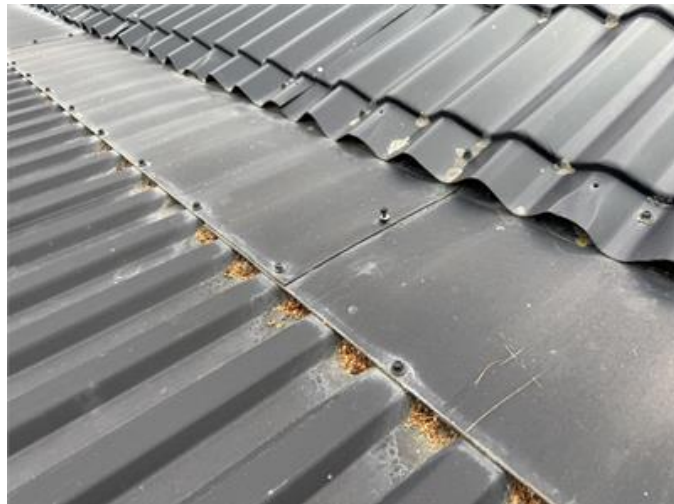
| Besiktningsresultat | | | | | |
|---|---|---|---|---|---|
| | | | X | | Enstaka uppstickande plåtskruv/spik samt otätade skuvhål förekommer i takplåten, vilket bör åtgärdas. |

Uppstickande plåtskruv på taket.
