# Besiktningsprotokoll

Anticimex Försäkringsbesiktning i samarbete med Fastighetsbyrån

| Fastighetsadress:<br>Hillstavägen 13 | |

| Besiktningsdatum:<br>2025-08-27 | Protokollnummer:<br>69226884 |

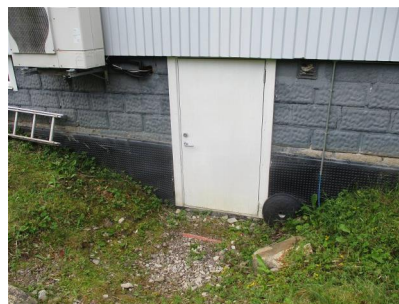
#### Utvändigt / Sockel

Utvändigt fuktskydd ligger oskyddat ovan mark.

Risk finns att det utvändiga fuktskyddet skadas och funktionen försämras.

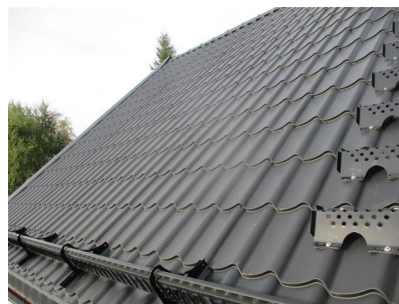
### Utvändigt / Tak

Inget att notera.

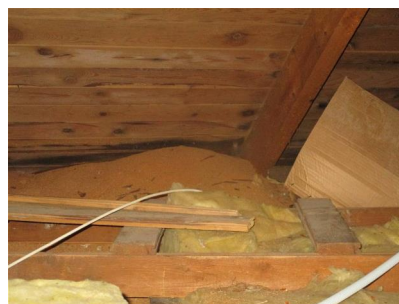
### Utvändigt / Vind

Vid kontroll av vinden har fuktvärden under kritisk fuktnivå för mikrobiell tillväxt uppmätts, dock finns mindre mikrobiell påväxt på underlagstak.

Fuktkvoten i underlagstak/takbjälkar uppmättes till 8 %.

Den upptäckta mikrobiella påväxten på underlagstaket är ett tecken på att vinden har tillförts eller tillförs fukt inifrån bostaden. Observera att besiktning av bostadens ventilationssystem inte har ingått i uppdraget.

För att komma tillrätta med detta kan fukttillförseln inifrån bostaden behöva minskas. Det kan göras genom att ventilationen i bostaden förbättras samt att eventuella otätheter i vindsbjälklaget (tak-/väggvinklar, taklucka med mera) tätas. Läs Anticimex faktablad om uppvärmda vindsutrymmen för tips och råd.

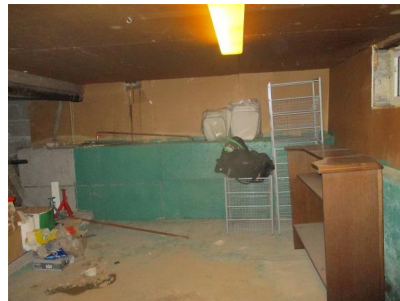
### Källarplan / Förråd

En oisolerad utreglad väggkonstruktion finns mot grundmuren över marknivå.
