# Besiktningsprotokoll

Anticimex Försäkringsbesiktning i samarbete med Fastighetsbyrån

| Fastighetsadress:<br>Käckvägen 12 | |

| Besiktningsdatum:<br>2025-08-27 | Protokollnummer:<br>69209068 |

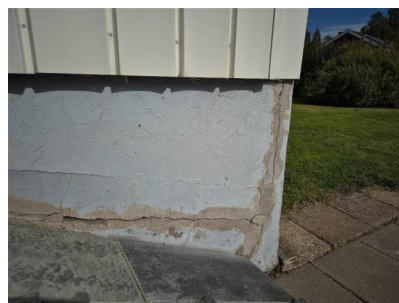
Sprickor finns i sockel.

Detta kan leda till fukt- och frysskador i konstruktionen.

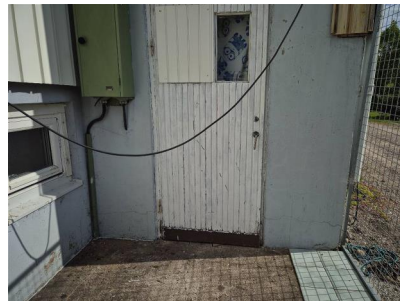
Groventré dörren till källaren är i behov av målning/underhåll alternativt byte.

Dörrar där målningsbehov finns riskerar att få fukt- och rötskador på grund av sämre vattenavvisande förmåga.

För att öka livslängden på dörr rekommenderas målning och underhåll.

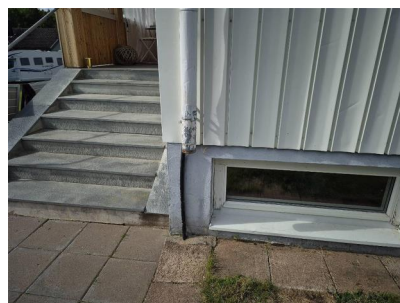
Stuprör är inte anslutet till markledning.

Stuprör som inte är anslutet till markledning kan medföra en ökad fuktbelastning på grundmur/sockel som i sin tur kan leda till fuktrelaterade skador.

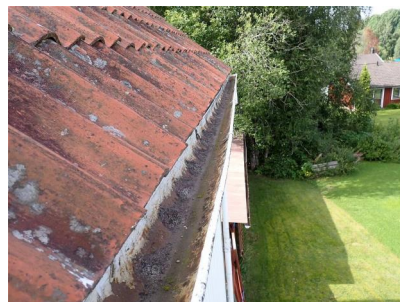
Hängrännor är rostiga och läcker.

Rostskadade hängrännor leder ofta till läckage, vilket i sin tur innebär risk för fuktskador på fasad, sockel och i bakomliggande konstruktioner.

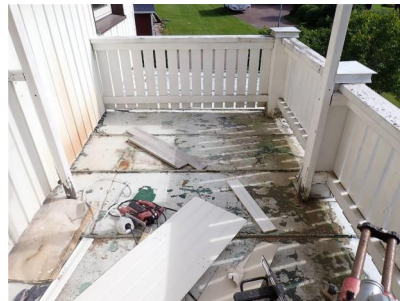
Rötskador finns i balkongens träkonstruktioner..

Rötskador i balkong och balkongräcke är ett tecken på bristande fuktskydd och hög fuktpåverkan.

Hela balkongen är i behov av renovering.

Vi rekommenderar att kontakta en snickare för kontroll och åtgärdsförslag.

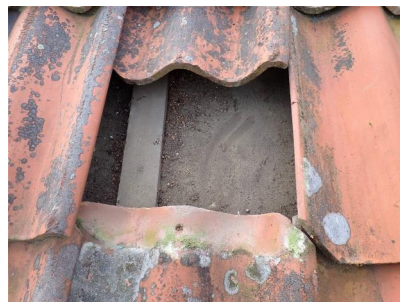
Yttertaket är äldre.

Takpannor, plåtdetaljer och underlagspapp har enligt vår bedömning en begränsad livslängd. Eftersom husets taktäckning är äldre har det ett minskat motstånd mot vatteninträngning. Detta i sin tur kan leda till fuktskador på träläkt och vidare ner i underliggande konstruktioner.

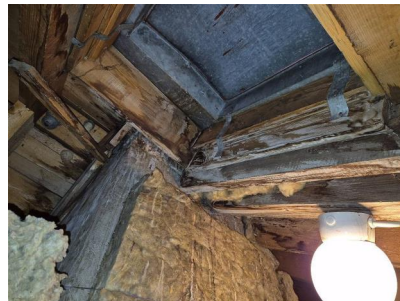
Underlagstaket har fuktfläckar vid taklucka.

Luckan är äldre och otät.

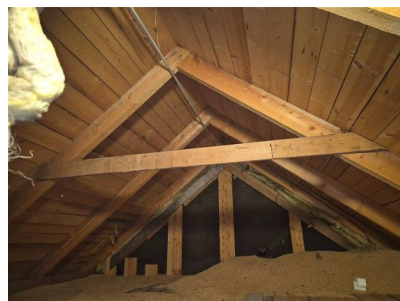
Vid kontroll av vinden uppmättes fuktvärden under kritisk fuktnivå för mikrobiell tillväxt och en normal lukt upplevdes. Fuktkvoten i underlagstak/takbjälkar uppmättes vid besiktningstillfället till ca 9 %.

Detta värde varierar dock under året beroende på årstid och utomhusklimat.

Det finns risk för mikrobiell tillväxt om den relativa fuktigheten (RF) i den omgivande luften är över 75 %. I furuvirke motsvarar det en fuktkvot (FK) på 17 %.

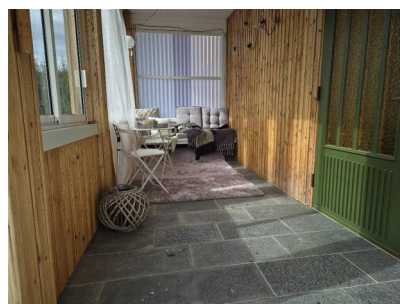
En lös klinkerplatta finns.

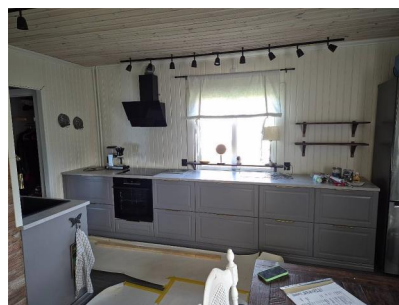
Fuktskydd saknas i diskbänksskåp och under kyl/frys samt att avloppsslangen från diskmaskin inte sitter förankrad i diskbänksskåpet

Utan fuktskydd är det svårt att upptäcka läckage från rörledningar. Vatten kan då tränga in i omkringliggande konstruktioner och orsaka fuktskador.

Fuktindikering i utrymmet gav inga förhöjda fuktindikationer.

För att upptäcka eventuella läckage, installera ett fuktskydd.

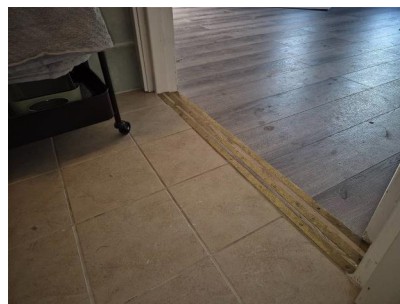
Tröskel saknas/är felmonterad.

En felmonterad tröskel eller avsaknaden av en tröskel medför risk att vatten tränger in i angränsande konstruktioner och rum vilket i sin tur kan leda till fuktrelaterade skador.

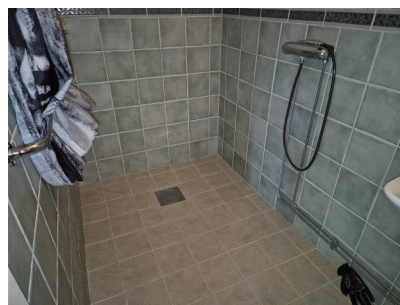
Normala fuktvärden indikerades mot klinker/kakel.

En viss fukt tränger alltid in bakom kakel/klinker via fogarna, detta är helt normalt och innebär inte att tätskiktet/ våtrumsisoleringen under kaklet/klinkern är bristfälligt eller ur funktion.

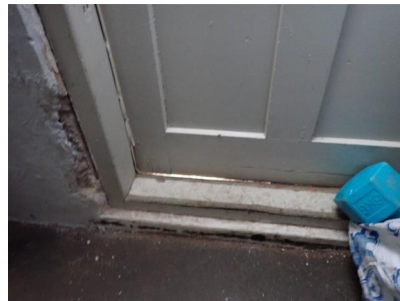
Ytterdörren sluter inte tätt.  
Den är behov av underhåll alternativt byte.

Se punkt Utvändigt/Dörrar.

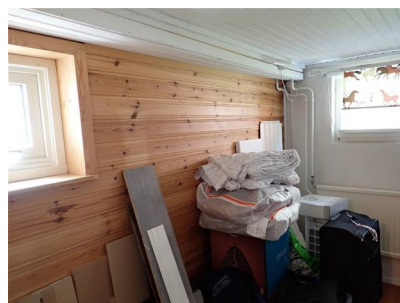
Utrymmet har påreglade källarväggar samt ett flytande golv.

Påreglade källarväggar och golvet har en naturlig fuktpåverkan från mark. Detta leder till mikrobiella skador (angrepp av mikroorganismer) som i sin tur leder till att mikrobiell lukt sprids till boendemiljön.

Normal lukt upplevdes i utrymmet.

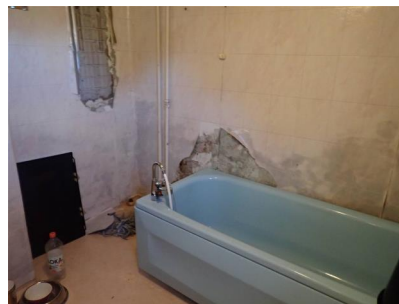
Badrummet i källaren är i stort behov av renovering se anmärkning i protokollet.

Våtutrymmet har äldre yt-/tätskikt.

Utrymmet är äldre och har passerat tiden för sin tekniska livslängd.

Renovering av utrymmet rekommenderas. Kontakta en behörig våtrumsentreprenör för en renovering. I samband med renoveringen bör omkringliggande konstruktioner kontrolleras för att upptäcka eventuella följdskador.

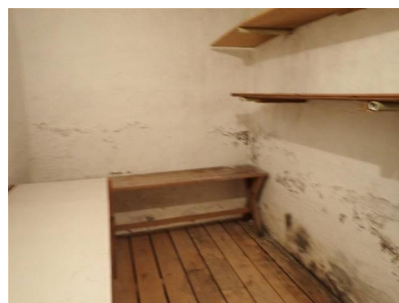
Trähyllor och trägolv finns.
