**Fastighetsuppgifter**

Träkvista 1:119

Sandviksvägen 11

| Uppdragsnummer | AB5734 |

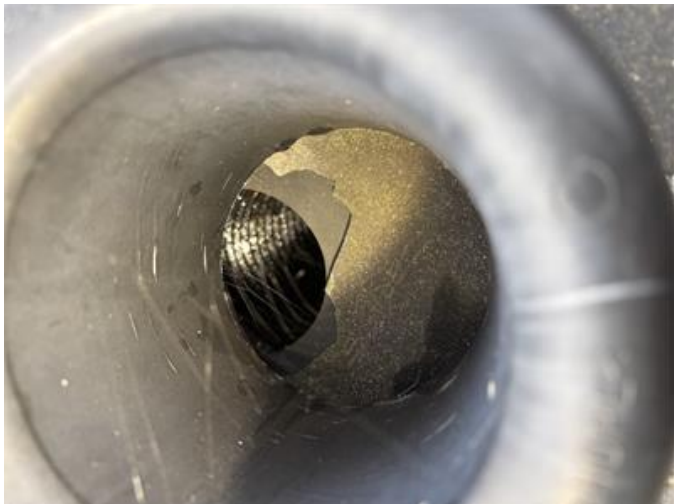
| Besiktningresultat | | | | | |
|---|---|---|---|---|---|
| Tak | | X | | | Taket är besiktigt lokalt från sotarstege ochnock.<br>- Plåtbeslag på taket är ej utbytta vid senaste takomläggningen.<br>- Avluftsledningsrör är varken anslutet eller centrerat under genomföringspanna. Se bild längre bak i protokollet.<br>- Mindre mängd mossor förekommer på takpannor. |

Bilden är tagen på taket och visar avluftningsrör som inte är centrerat eller anslutet.

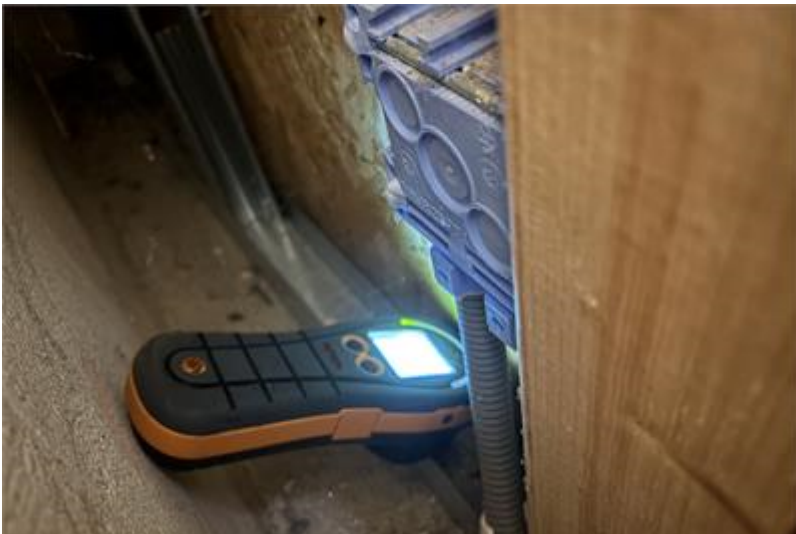
Vid sovrummet förekommer utreglade väggar innanför motfyllda ytterväggar, vilket betecknas som en riskkonstruktion med avseende på fukt- och mikrobiella skador. Väggen är dock byggd med plåtreglar och med distans från källarvägg, vilket är positivt ur fuktskadesynpunkt. Se även info på protokollets näst sista sida Pos. 7.

| Konstruktionsdel | Utreglad vägg |
| Konstruktionsuppbyggnad | Betong, luftspalt, plåtreklar, OSB-skiva |

Fuktmätning utfördes i baksida av osb-skiva och visade en fuktkvot om ca. 10% fk vilket understiger gränsvärdet.

Det kritiska gränsvärdet för mikrobiell tillväxt brukar anges till ca 15-17% fuktkvot (FK).

Inga indikationer på skador.
