# Besiktningsprotokoll

Anticimex Försäkringsbesiktning i samarbete med Fastighetsbyrån

| Fastighetsadress:<br>Falkenbergsvägen 3 | |

| Besiktningsdatum:<br>2025-08-27 | Protokollnummer:<br>69199809 |

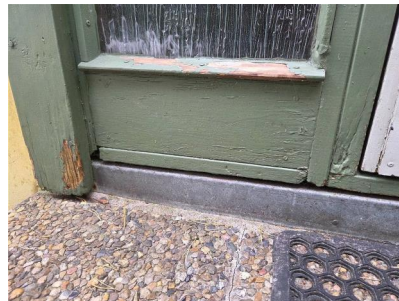
Mindre rötskador finns i nederkant av ytterdörren.

Det rekommenderas att kontakt tas med fackman för bedömning av lämpliga åtgärder.

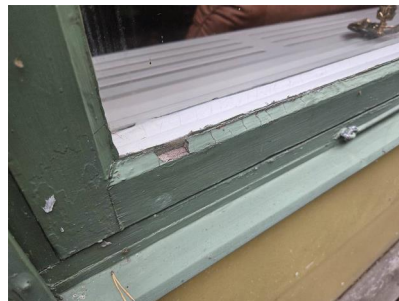
Äldre fönster och dörrar är i behov av målning/underhåll då kitt- och färgsläpp samt torrsprickor noterades.

Tröskelbleck finns inte till jordkällarens ytterdörr.

Underbleck saknas till sidovindarnas fönster.

Fönster där målnings- och underhållsbehov finns riskerar att få fukt- och rötskador på grund av sämre vattenavvisande förmåga. Bristerna medför att vatten kan tränga ner i bakomliggande konstruktioner med fuktrelaterade skador som möjlig följd.

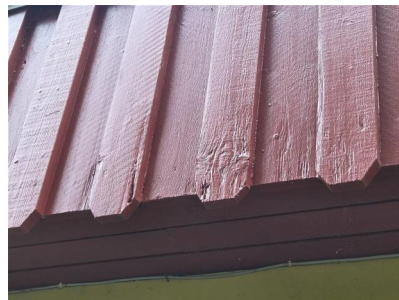
Tillbyggnadens taksarg är i behov av målning och underhåll då torrsprickor och enstaka rötskador noterades.

Fasadbeklädnad och träkonstruktioner där målnings- och underhållsbehov finns riskerar att få mer omfattande fukt- och rötskador på grund av sämre vattenavvisande förmåga

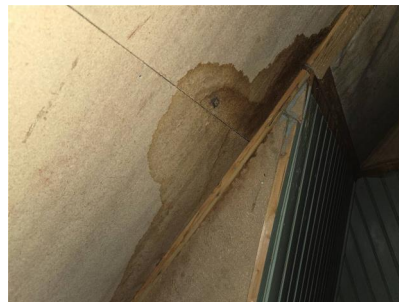
Sidovinden åt sydost och nordväst är parallelltaksisolerade. Missfärgningar finns lokalt på underlagstaket på sidovinden åt sydost samt sydväst. Vid fuktindikering mot missfärgningarna noterades inga förhöjda fuktindikationer.

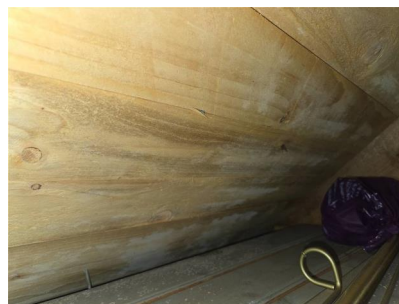
Mikrobiell påväxt noterades lokalt på underlagstaket på sidovinden åt nordost. Vindsluckorna är inte lufttäta.

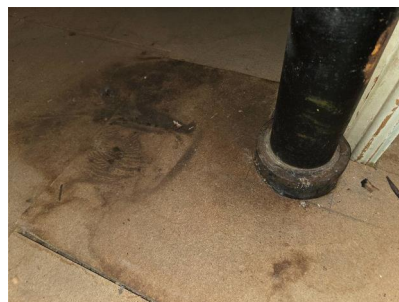
Missfärgningar finns lokalt på den ursprungliga råsponten samt på spånskivegolvet intill avloppsluftaren. Vid fuktindikering mot missfärgningarna noterades inga förhöjda fuktindikationer.

Missfärgningar kan bero på olika saker, och kan vara ett tecken på ett tidigare eller pågående läckage. För att kontrollera orsaken till och omfattningen av missfärgningarna rekommenderas att en fördjupad undersökning utförs.

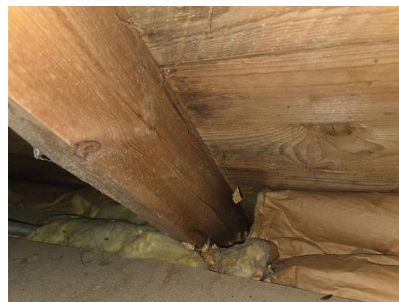
Svag mikrobiell påväxt/konvektionsskador noterades lokalt på underlagstaket.  
Vinsluckan är inte lufttät.

Detta kan vara ett tecken på att vinden tillförs fukt inifrån bostaden. Observera att besiktning av bostadens ventilationssystem inte har ingått i uppdraget.

För att komma tillrätta med detta kan fuktillförseln inifrån bostaden behöva minskas. Det kan göras genom att ventilationen i bostaden förbättras samt att eventuella otätheter i vindsbjälklaget (tak-/väggvinklar, taklucka med mera) tätas. Läs Anticimex faktablad om oppvärmda vindsutrymmen för tips och råd.

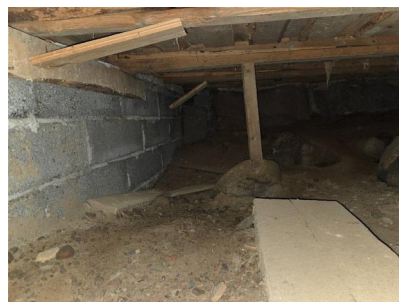
Den ursprungliga bostaden är grundlagt med krypgrund.  
En mikrobiell lukt upplevs i krypgrunden.  
På marken av sand/sten finns rikligt med virkesspill.  
Blindbotten består av obehandlat virke, enstaka brädor är rötskyddsbehandlade.  
Stolpar är placerade på stenar utan fuktspärr.  
Fuktkvoten mättes i blindbotten till mellan 18-20 %.

Det finns risk för mikrobiell tillväxt om den relativa fuktigheten (RF) i luften är över 75 %, vilket i gran- och furuvirke motsvarar en fuktkvot (FK) på ca 17 %.

För att kontrollera orsaken till och omfattningen av de skador/brister som noterats rekommenderas att en fördjupad undersökning utförs.

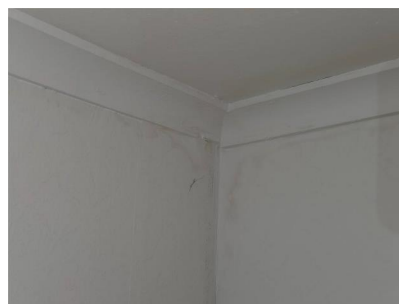
I garderoben noterades mindre missfärgningar intill tak-/väggvinkeln. Vid fuktindikering mot missfärgningarna noterades inga förhöjda fuktindikationer.

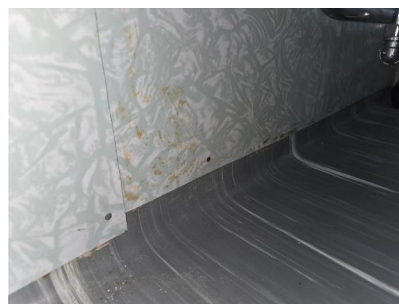
Ytskiktet är äldre.  
Gjutjärnsbrunnen är rostig och har ett anslutet tätskikt.  
Golv- och väggmattan har släppt lokalt från underlaget och otäta skarvar förekommer.  
Väggmattan är delvis fastspikad i nederkant.

Vid fuktindikering som utfördes i utrymmet noterades inga förhöjda fuktindikationer.

Renovering av utrymmet rekommenderas. Kontakta en behörig våtrumsentreprenör för en renovering. I samband med renoveringen bör omkringliggande konstruktioner kontrolleras för att upptäcka eventuella följskador.

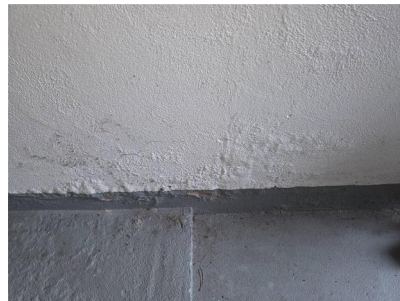
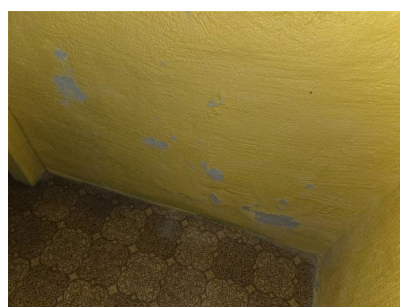
Källarens utvändiga fuktskydd är äldre. Enstaka puts- och färgsläpp finns på källarväggar med förhöjda fuktindikationer, främst i jordkällaren med separat ingång och potatiskällaren.

Puts- och färg som släppt från underlaget invändigt på källarytterväggarna är ett tecken på att källarens utvändiga fuktskydd inte längre fungerar tillfredsställande.

För att åtgärda detta måste källarens utvändiga fuktskydd förbättras. Läs Anticimex faktablad om källare för tips och råd.

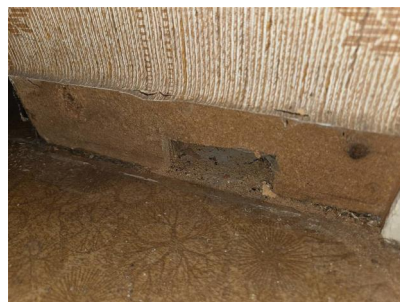
Organiska och ångtäta material finns i källaren i form av tapeter, plastmattor samt uppreglade innerväggar i duschrummet. I bastun har träpanel monterats mot väggarna.

Plastmattor har delvis släppt från underlaget.

Ett provhål togs upp i nederkant av den uppreglade innerväggen mellan duschrummet och hallen.

Fuktkvoten mättes i nederkant av en obehandlad regel till 20 %.

En mikrobiell lukt upplevs från provhålet.

Det finns risk för mikrobiell tillväxt om den relativa fuktigheten (RF) i luften är över 75 %, vilket i gran- och furuvirke motsvarar en fuktkvot (FK) på ca 17 %.

Det rekommenderas att alla ångtäta och organiska material som finns monterade direkt mot källarväggarna och betongplattan rivs ut och bakomliggande ytor rengörs noggrant.

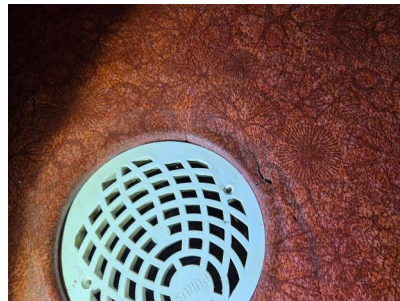
En spricka finns i golvmattan intill golvbrunnen.  
Gjutjärnsbrunnen är rostig.  
Golvbrunnen klänning sitter löst.

Då en del intilliggande väggar är av organiskt material innebär bristerna att vatten kan tränga in i dessa typer av konstruktioner med fuktrelaterade skador som möjlig följd.

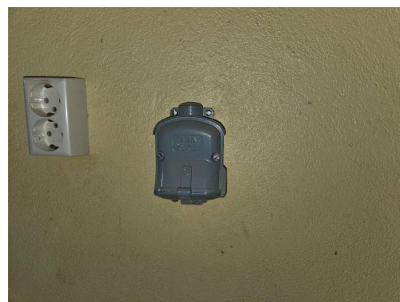
3-fasuttag i metall finns i utrymmet.

Denna typ av uttag tillverkas inte längre då de anses medföra en stor risk för personskada.

Kontakta en elektriker för kontroll och åtgärd.
