# Besiktningsprotokoll

| Fastighetsbeteckning:<br>Töringe 3:146 | |
| Fastighetsadress:<br>Avocadovägen 8 | |

| Besiktningsdatum:<br>2025-08-28 | Protokollnummer:<br>69227273 |

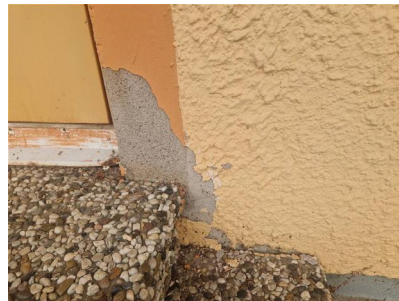
Färgsläpp finns från putsfasaden vid entrén åt öster.  
Enstaka sprickor förekommer lokalt.

Någon enstaka rötskada noterades i nederkant av södra gavelspetsens träpanel.

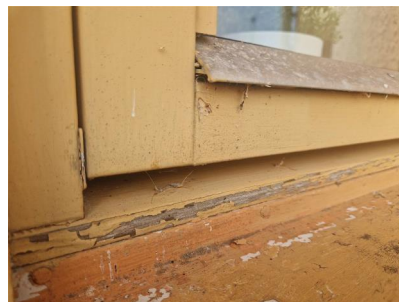
Fönster/dörrar är i behov av underhåll.

Befintliga fönster är äldre vilket betyder att tätningen mellan fönsterrutorna kan vara sämre. Detta kan leda till att missfärgning/imma kan uppstå mellan glasrutorna.

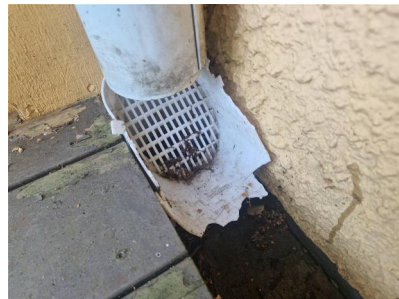
Färgsläpp finns lokalt.  
Hängrännan åt väster är full med skräp.  
Vissa lövsilar är trasiga.

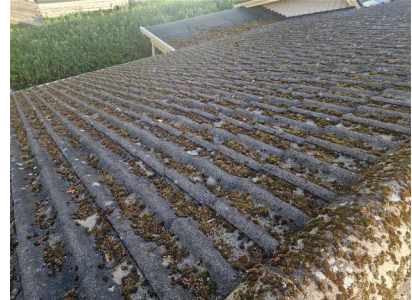
Mossa finns på takpannorna.  
Färgsläpp finns från plåtarbeten.  
Nocktätning finns inte.  
Vindskivorna åt söder är rötskadade.

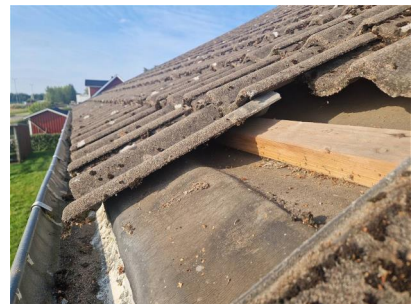
Vid stickprovvis kontroll av underlagstaket noterades att underlagstaket har ett bakfall vid takfoten.

Detta medför en ökad risk för att fuktrelaterade skador kan uppstå i underliggande konstruktioner.

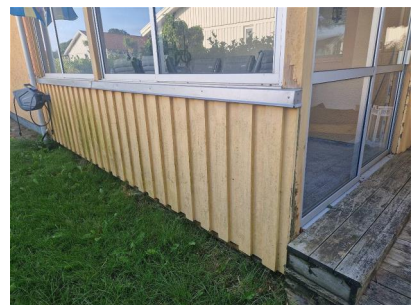
Fasaden har lokala färgsläpp samt algpåväxt.  
Mossa/skräp finns på taket.

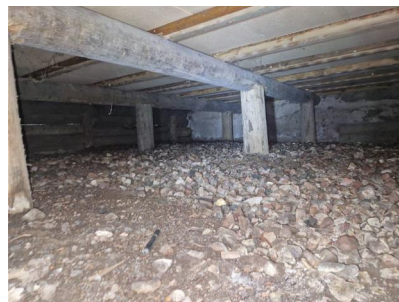
En kemisk/avvikande lukt upplevdes i uterummet. Uterummet är grundlagt med kryppgrund och bärlinor/stöttor består av stolpar som ser ut som gamla telefonstolpar. Trä ligger direkt mot marken och som har missfärgningar/rötskador i underkant. Marken i grunden är av jord/sten och har mikrobiell påväxt. Rötskyddsbehandlat virke finns i golvbjälklaget.

För att konstatera orsaken till detta rekommenderas att en fördjupad undersökning utförs.

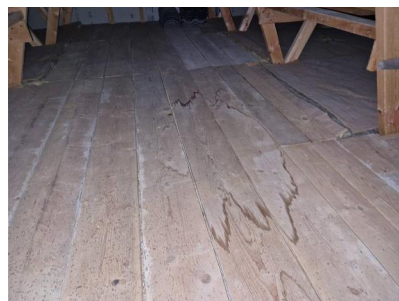
Underlagstaket består av en takduk/armerad plastfolie vilket vid ogynnsam väderlek ökar risken att regnvatten/snö tränger in under den yttre takbeläggningen och ner mellan plastöverlapp eller i andra otätheter med läckage på vindsutrymmet som följd.

Missfärgningar finns på gångplanet undernocken på något ställe.

Kontakta fackman för kontroll samt för bedömning av eventuella åtgärder.

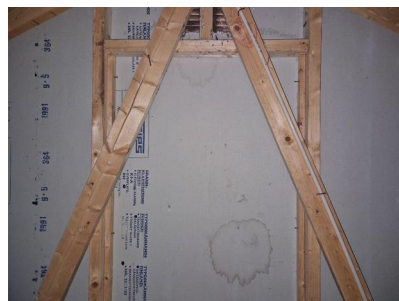
Ytliga missfärgningar noterades på insidan av bostadsdelens norra gavelspets under ventilen. Fuktindikering utfördes på missfärgningarna utan anmärkning.

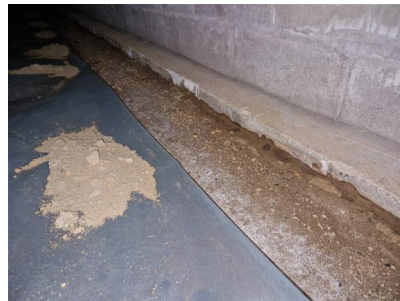
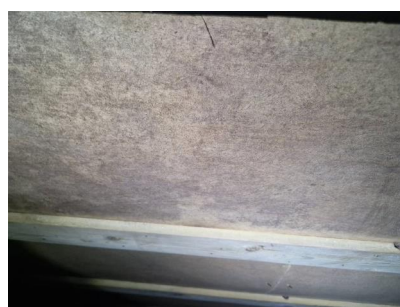
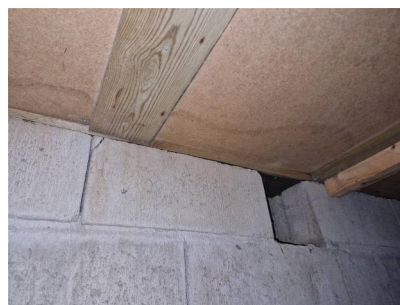
En kemisk/mikrobiell lukt upplevdes i grunden.

Plastfolien täcker inte ända ut mot grundmurarna och där marken är bar finns mikrobiell påväxt.

Blindbotten är av masonitskivor och mikrobiell påväxt finns.

Lokalt noterades missfärgningar i blindbotten mot ytterväggssyllarna.

Fuktkvoten uppmättes stickprovvis i blindbottenläkten och syllarna till mellan 17-22 %.

Det finns risk för mikrobiell tillväxt om den relativa fuktigheten (RF) i luften är över 75 %, vilket i gran- och furuvirke motsvarar en fuktkvot (FK) på ca 17 %.

Braskaminens tilluft tas från grunden vilket kan medföra att avvikande lukt kan tillföras boendemiljön.

För att konstatera orsaken till och omfattningen av de fuktrelaterade skador som noterades rekommenderas att en fördjupad undersökning utförs.

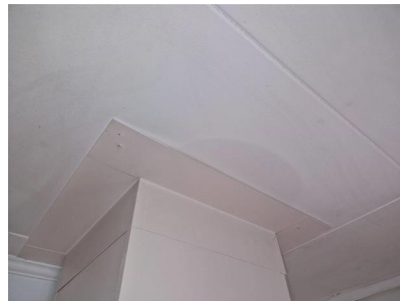
En mindre missfärgning noterades i taket mot skorstenen.

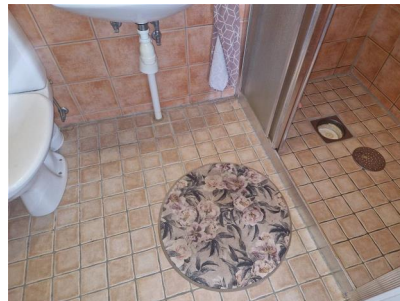
Våtrummet renoverades 2004.  
Det är oklart hur renoveringen är utförd.  
Golvbrunnen är inte utbytt i samband med renovering.  
Tätskiktsanslutningen mot golvbrunnen går inte att se.  
Handfatsavloppets rör genomföring i golvet är tätat med silikon.  
Golv utefter duschplatsen har ingen förbindelse med golvbrunnen.

Anmärkningarna medför en ökad risk för att fuktskador kan uppstå i omkringliggande konstruktioner.

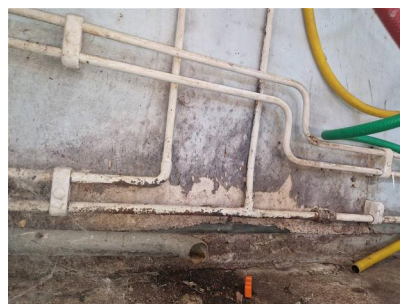
Missfärgningar finns i nederkant av väggen under vattenkranen och där värmepumpens spillvattenrör mynnar ut.

Fuktindikering utfördes på missfärgningarna utan anmärkning.

För att konstatera om bakomliggande konstruktioner blivit fuktskadade rekommenderas att en fördjupad undersökning utförs.
