# Besiktningsprotokoll

Anticimex Försäkringsbesiktning i samarbete med Fastighetsbyrån

| Fastighetsadress:<br>Tomta Granelund 102 | |

| Besiktningsdatum:<br>2025-08-28 | Protokollnummer:<br>69223605 |

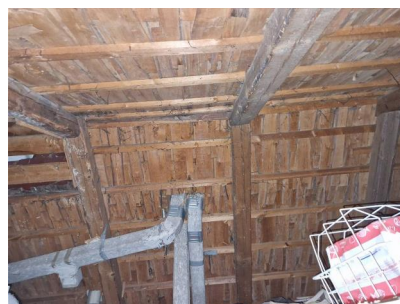
### Utvändigt / Vind ovan original del

Vindsutrymmet kunde inte besiktas i sin helhet då framkomligheten är begränsad.

Inget avvikande noterades från inspektionslucka.

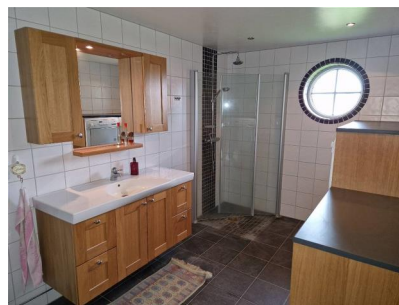
### Entréplan / Duschrum

Normala fuktvärden indikerades mot klinker/kakel.

En viss fukt tränger alltid in bakom kakel/klinker via fogarna, detta är helt normalt och innebär inte att tätskiktet/ våtrumsisoleringen under kaklet/klinkern är bristfälligt eller ur funktion.

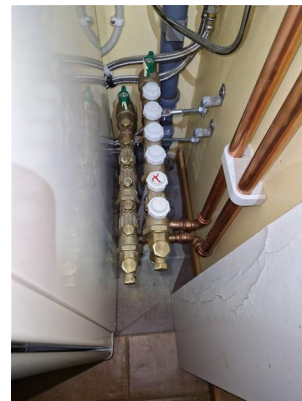
### Entréplan / Förråd/Pannrum

- Rörlits (kopplingscentral till golvvärme) saknar vattentät botten.

En rörlits ska ha en vattentät botten och vara försedd med skvallerrör. När det saknas ökar risken för att ett läckage inte upptäcks i tid. Det kan leda till fuktskador i omkringliggande konstruktioner.

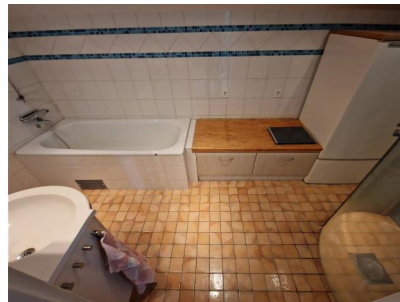
- Normala fuktvärden indikerades mot klinker/kakel.

En viss fukt tränger alltid in bakom kakel/klinker via fogarna, detta är helt normalt och innebär inte att tätskiktet/ våtrumsisoleringen under kaklet/klinkern är bristfälligt eller ur funktion.
