# Besiktningsprotokoll

| Fastighetsbeteckning:<br>Äspered 2:29 | |
| Fastighetsadress:<br>Skolstigen 2 | |

| Besiktningsdatum:<br>2025-08-27 | Protokollnummer:<br>69226661 |

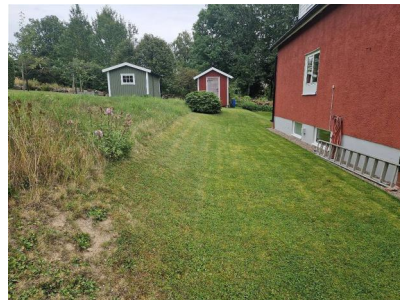
Marken lutar mot huset.

Detta innebär en ökad fuktbelastning mot grunden vilket i sin tur kan orsaka fuktskador i huset.

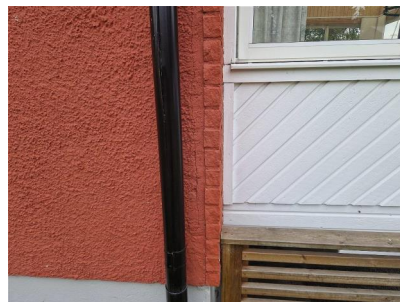
Sprickor finns lokalt i fasaden vid övergång mellan puts/tegel.

Detta kan leda till fukt- och frysskador i konstruktionen.

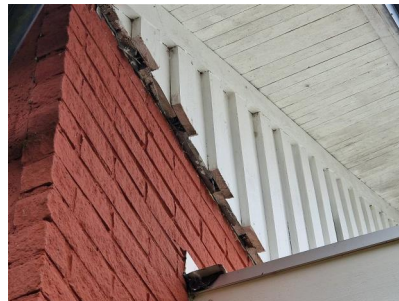
Fasadpanelen är i behov av målning/underhåll samt att det noterades att ändrät inte målat.

Fasadbeklädnad och träkonstruktioner där målningsbehov finns riskerar att få fukt- och rötskador på grund av sämre vattenavvisande förmåga. För att öka livslängden på fasadbeklädnaden rekommenderas målning och underhåll.

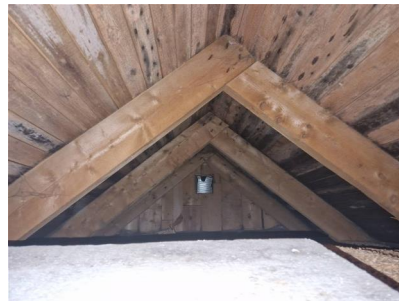
Mikrobiell påväxt finns på underlagstaket.

Detta kan vara ett tecken på att vinden tillförs fukt inifrån bostaden. Observera att besiktning av bostadens ventilationssystem inte har ingått i uppdraget.

För att komma tillrätta med detta kan fukttillförseln inifrån bostaden behöva minskas. Det kan göras genom att ventilationen i bostaden förbättras samt att eventuella otätheter i vindsbjälklaget (tak-/väggvinklar, taklucka med mera) tätas. Läs Anticimex faktablad om oppvärmade vindsutrymmen för tips och råd.

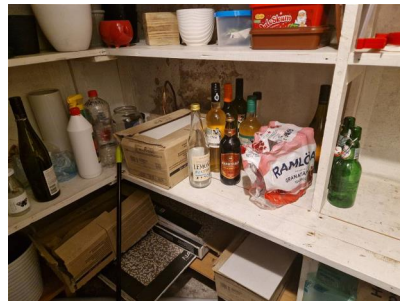
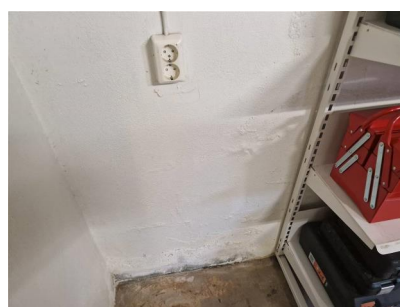
Puts- och färgsläpp förekommer lokalt på källarväggar där bostaden inte är omdränerad vid förråd och garage.

Puts- och färg som släppt från underlaget invändigt på källarytterväggarna är ett tecken på att källarens utvändiga fuktskydd inte längre fungerar tillfredsställande.

För att åtgärda detta måste källarens utvändiga fuktskydd förbättras. Läs Anticimex faktablad om källare för tips och råd.

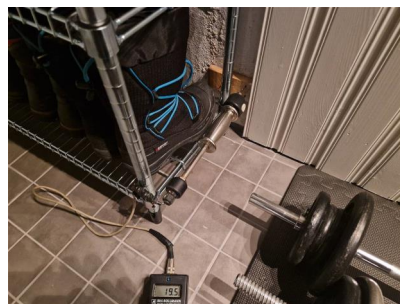
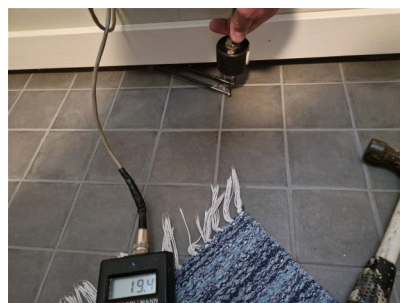
Vid kontroll av konstruktion uppmättes fuktvärden över kritisk nivå för mikrobiell tillväxt och normal lukt upplevdes.

Källargrundmurar med påreglade ytterväggar.

Fuktkvoten uppmättes till 19,5% i liggande träreglar monterade på dikt an grundmuren i allrum hall. I hobbyrummet uppmättes fuktkvoten till 19,4% i stående träreglar. Det rekommenderas att de organiska material som har kontakt med källarväggarna tas bort och ersätts med en fuktsäker konstruktion för att förhindra att mikrobiell lukt sprids till boendemiljön. I samband med renoveringen rekommenderas det att kringliggande konstruktioner kontrolleras för eventuella följdskador – avvikelser åtgärdas naturligtvis.

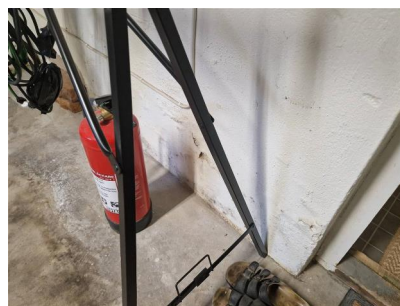
I utrymmet finns en äldre gjutjärnsbrunn. Vid en framtida renoveringar bör denna bytas ut.

På mellanväggen mot hall/passage noterades puts/färgsläpp på väggen. Detta bedöms bero på naturlig kapilär fuktvandring. Det rekommenderas att man tar bort lös färg och puts och återställer.
