**Fastighetsuppgifter**

Smältaren 4

Svarvarvägen 15

| Uppdragsnummer | A33944 |

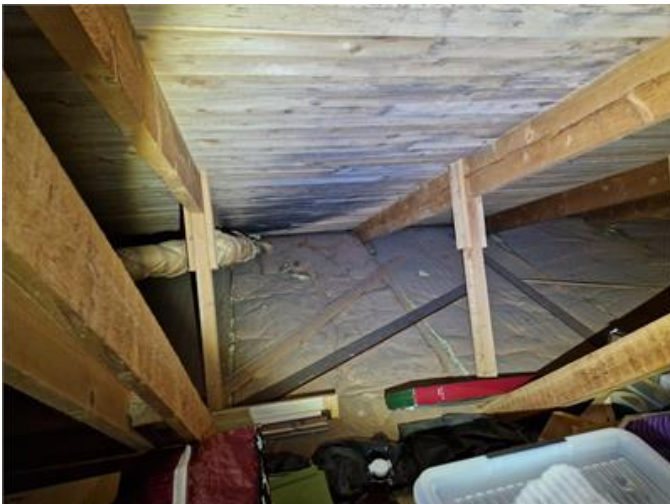
| Besiktningsresultat | | | | | |
|---|---|---|---|---|---|
| Vind | | X | | | Mikrobiell påväxt förekommer i begränsad omfattning, (ett fack) Detta bedöms vara äldre, men bör kontrolleras regelbundet för att se om förändringar sker. Se även bild sid 5. |

Vind:  
Mikrobiell påväxt förekommer i begränsad omfattning

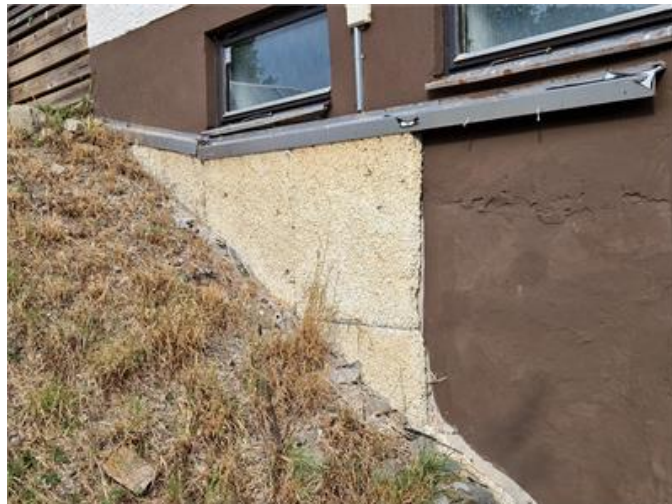
| Besiktningresultat | | | | | |
|---|---|---|---|---|---|
| Fasad och Sockel | | X | | | Utvändigt fuktskydd ligger delvis ovan mark.<br>Delar av utvändigt fuktskydd som utsätts för solljus blir sprött och riskerar att spricka eller skadas, vilket försämrar funktion och teknisk livslängd. Se även bild sid 5. |

Sockel:  
Utvändigt fuktskydd ligger delvis ovan mark.
