# Besiktningsprotokoll

Anticimex Försäkringsbesiktning i samarbete med Fastighetsbyrån

| Fastighetsadress:<br>Harald Blåtands Väg 9 | |

| Besiktningsdatum:<br>2025-08-27 | Protokollnummer:<br>69209553 |

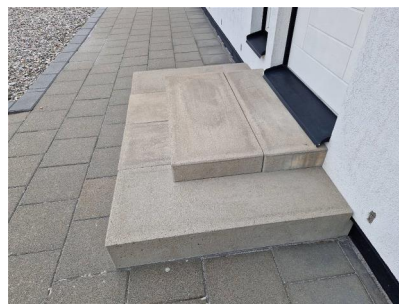
Stenblock som utgör entrétrappa är något lösa.

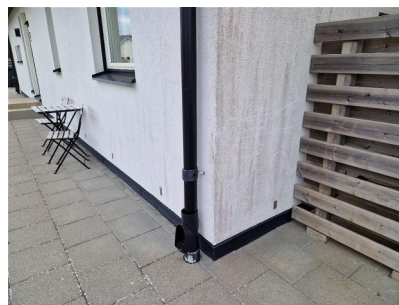
Rödalger förekommer främst mot hörn sydväst. (en ev tvättning ska inte göra med högtryckstvätt)

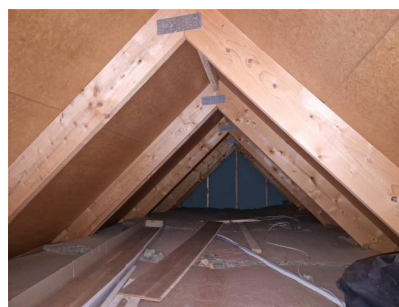
Vid kontroll av vinden uppmättes fuktvärden under kritisk fuktnivå för mikrobiell tillväxt och en normal lukt upplevdes. Fuktkvoten i takbjälkar vid luckan uppmättes till 9%. Risk för mikrobiell tillväxt föreligger om den relativa fuktigheten (RF) i träporerna och den omgivande luften är över c:a 75 %, vilket i furuvirke motsvarar en fuktkvot (FK) på 17 %.

Inga tillförlitliga landgångar. Så långt jag kunde se från luckan syntes inget avvikande. En kompletterande besiktning rekommenderas dock under förutsättning att landgångar lagts ut.

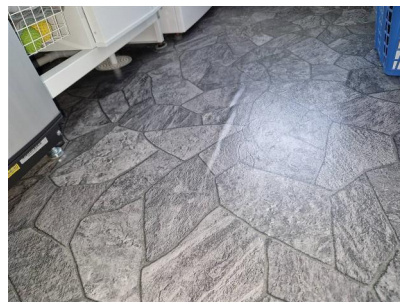
Bristfälligt golvfall mot brunnen.

Efter en rengöring med ångmopp, släppte/reste sig mattan på en sträcka framför vask/inredning.

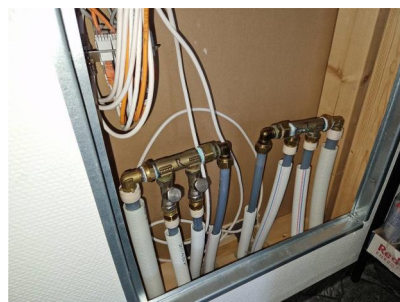
Inget s.k Säker Vattenskåp till samlingspunkt för värmerör. Här kan man med fördel komplettera med en elektronisk läckagevarnare.
