Eslöv Geten 33

Strövägen 20

| Uppdragsnummer | G34745 |
| Besiktningsdatum | 2025-08-21 |

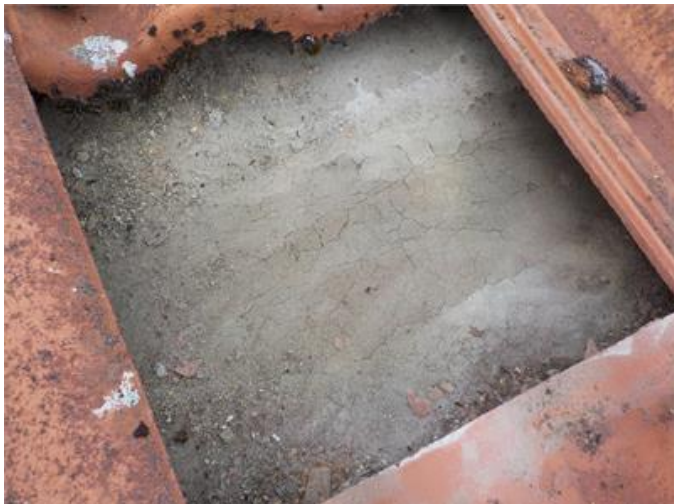
Ytliga sprickor och slitage förekommer i pappen vilket indikerar på närliggande byte.

Ytliga torrsprickor förekommer i original underlagspapp.

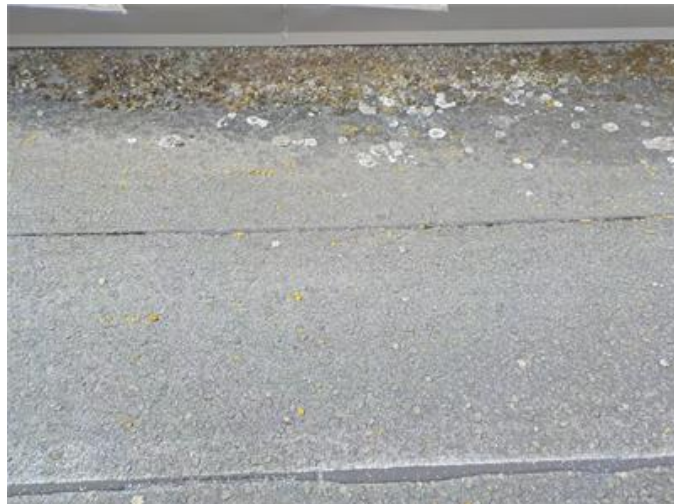
Ytliga torrsprickor förekommer i pappen och påväxt av bl.a. lav och mossa.

Mossa förekommer på takpannor, rengörs och behandlas.

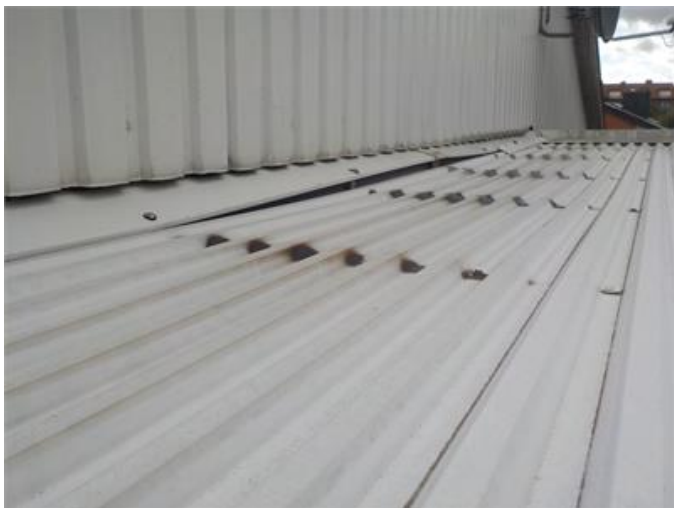
Plåtavledare ansluter bristfälligt mot uterumstaket i anslutning till bostaden och rötskador förekommer i takbjälkar/takkonstruktion, i behov av renovering.

Bristfällig plåtning vid anslutning carportstak/fasad.

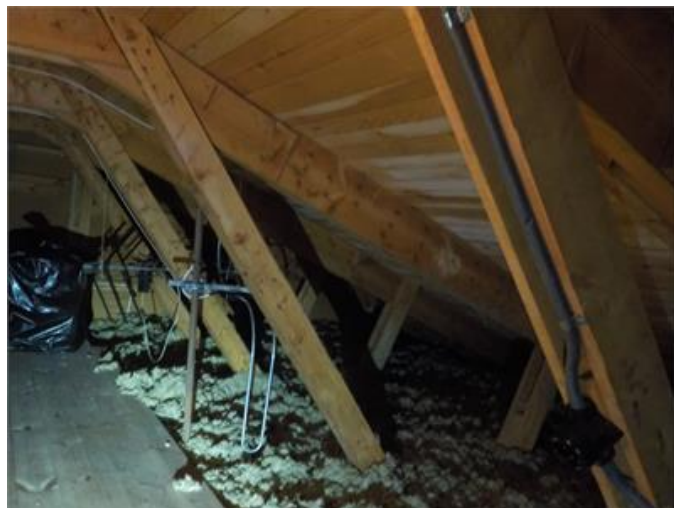
Mikrobiell påväxt förekommer på delar av underlagstaket. Detta indikerar att varm fuktig inomhusluft periodvis söker sig upp i vindsutrymmet och ev. kondenserar eller leder till förhöjda fuktigheter i underlagstaket. Vanliga åtgärder är att se över och täta ev. otätheter mellan inomhusluften och vinden (saknas tätningslist vid luckan) samt förbättra inomhusventilationen (tilluftsventiler ska finnas och vara öppna i bostadens "torra" utrymmen och fläktar med kontinuerlig drift som sedan ökar vid fukttillskott typ Pax/Fresh rekommenderas i våtutrymmen). Påväxten kan behandlas/saneras med medel avsett för vindar.

Mikrobiell tillväxt på delar av underlagstaket.
