# Besiktningsprotokoll

Anticimex Försäkringsbesiktning i samarbete med Fastighetsbyrån

| Fastighetsadress:<br>Krabbeliderna 35 | |

| Besiktningsdatum:<br>2025-08-27 | Protokollnummer:<br>69231309 |

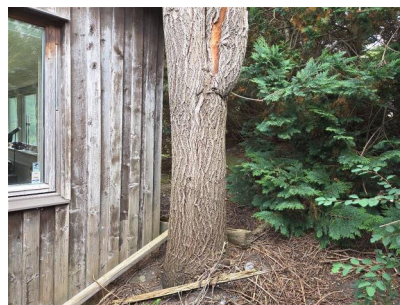
Växter samt enstaka träd finns i anslutning till byggnaden.

När det finns rabatter och växter nära byggnaden finns risk att fukt stannar kvar i väggarna. Detta kan i sin tur orsaka invändiga fuktskador. Växternas rötter kan också skada grundmuren och sätta dräneringsledningen ur funktion. Området närmast huset rekommenderas att vara fritt från växtlighet.

Vidare noteras att marken lutar mot delar av huset.

Detta innebär en ökad fuktbelastning mot grunden vilket i sin tur kan orsaka fuktskador i huset.

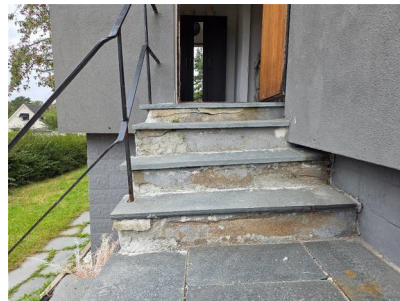
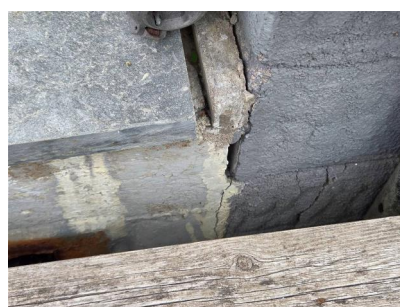
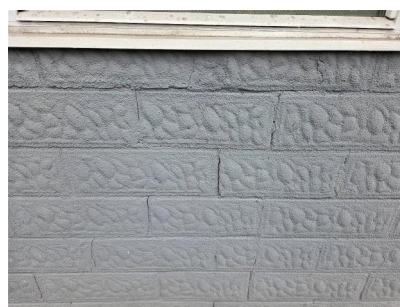
Entrétrappa lutar kraftigt där skador finns på anslutande konstruktioner samt att sprickor lokalt noteras på sockel. Vidare noteras att golv i entréhall lutar något.

Se vidare text: lämnade upplysningar.

Vi rekommenderar en kontakt med byggentreprenör för att bedöma orsak och omfattning.

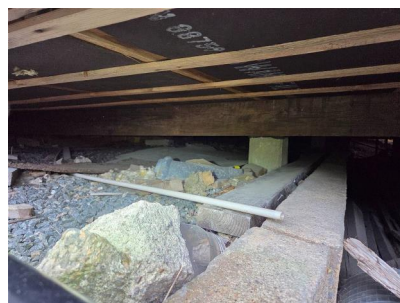
Plintgrunden är ej besiktningsbar i sin helhet på grund av låg höjd samt förvaring av lösöre. Vidare noteras en del organiskt material på markytan samt att ovanliggande golv i vardagsrum lutar.

Plintgrunder med bjälklag av organiskt material har ofta fuktskador på grund av naturlig fuktpåverkan. Detta kan resultera i mikrobiella skador och, i värsta fall, rötskador. Mikrobiell lukt kan då spridas till boendemiljön.

Vi rekommenderar en fördjupad undersökning för att ta reda på om skador finns och bedöma orsak och omfattning.

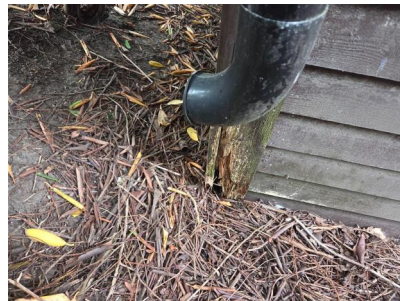
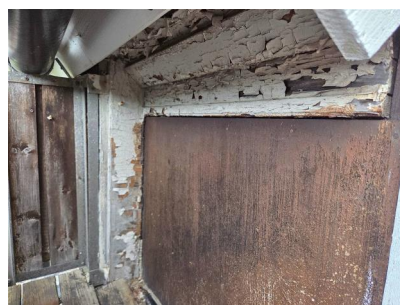
Fasadpanelen är i behov av målning/underhåll där panel/knut/foderbrädor lokalt noteras med rötskador. Vidare noteras att avståndet mellan fasadbeklädnaden och marken lokalt inte är tillräcklig.

Fasadbeklädnad och träkonstruktioner där målningsbehov finns samt avslutas för nära mark riskerar att få fukt- och rötskador på grund av sämre vattenavvisande förmåga. För att öka livslängden på fasadbeklädnaden rekommenderas målning och underhåll.

I samband med ommålning rekommenderas att de rötskadade panelbrädorna byts ut samt om möjligt öka avståndet mellan fasad och mark.

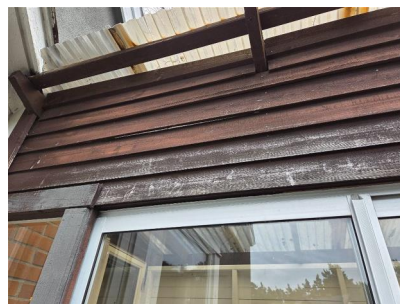
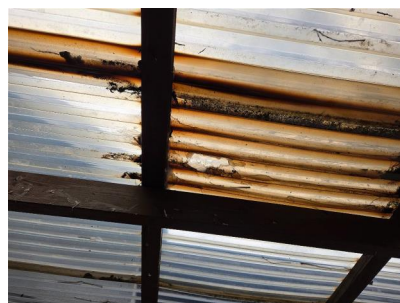
Fasadpanelen är i behov av målning/underhåll.

Fasadbeklädnad och träkonstruktioner där målningsbehov finns riskerar att få fukt- och rötskador på grund av sämre vattenavvisande förmåga. För att öka livslängden på fasadbeklädnaden rekommenderas målning och underhåll.

Vidare noteras att uterummets plasttak är trasigt och bör bytas.

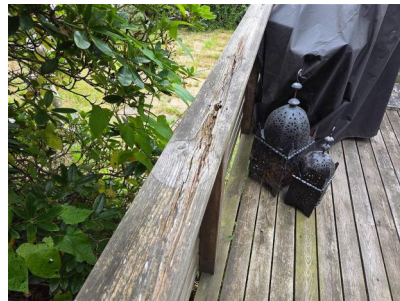
Äldre altan påvisar visst underhållsbehov där räcke lokalt är något svajigt med rötskador.

Underhåll rekommenderas samt att rötskadade delar byts ut.

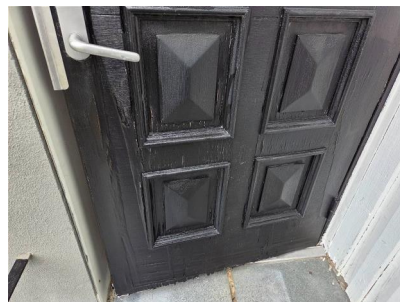
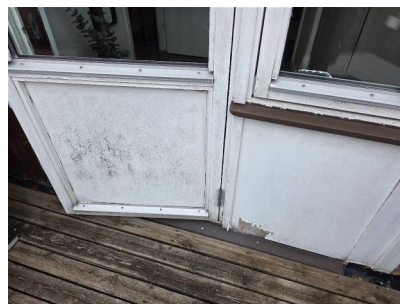
Entrédörr är fuktskadad. Vidare noteras målning/underhållsbehov på övriga dörrar.

De upptäckta skadorna kan bero på olika saker, exempelvis bristfälligt underhåll, målning, skruvar och beslag etc.

Vi rekommenderar en kontakt med byggherren för att bedöma orsak och omfattning samt åtgärd.

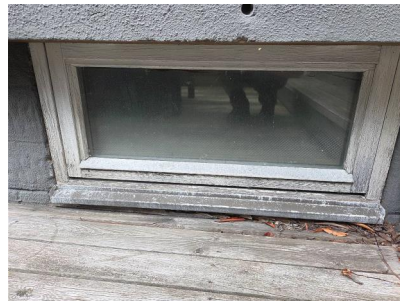
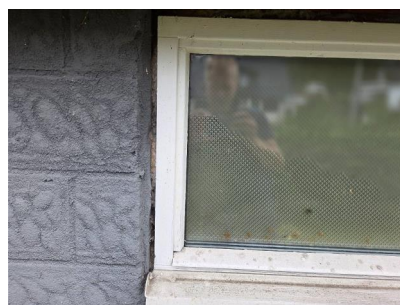
Fönster är i behov av målning/underhåll (även invändigt på vissa fönster). Vidare noteras att enstaka fönster är i nivå med altan samt att lokala otätheter finns.

Fönsterbågar och fönsterkarmar där målningsbehov finns samt noterade otätheter riskerar att få fukt- och rötskador på grund av sämre vattenavvisande förmåga.

Fönster i grundsockeln vars undre kant ligger i liv med omgivande altan, medför risk för vatteninträängning vid skyfall och snösmältning. Detta kan medföra fuktrelaterade skador.

Vidare noteras att isolerglas är äldre.

Att befintliga fönster är äldre betyder att tätningen mellan fönsterrutorna kan vara sämre. Detta kan leda till att missfärgning/imma kan uppstå mellan glasrutorna.

För att öka livslängden på fönster rekommenderas målning och underhåll.

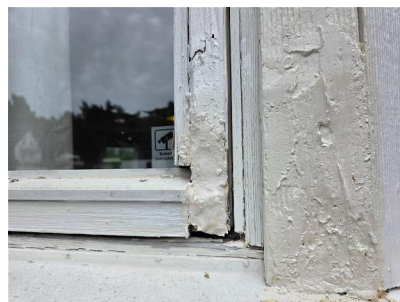
Rötskador finns i enstaka fönster. Vidare noteras att källardörrens fönsterglas är sprucket.

Rötskadorna kan bero på olika saker, exempelvis bristfälligt underhåll, bakfall på fönsterbleck, målning, skruvar och beslag etc.

Vi rekommenderar en kontakt med byggherren för att bedöma orsak och omfattning samt åtgärd.

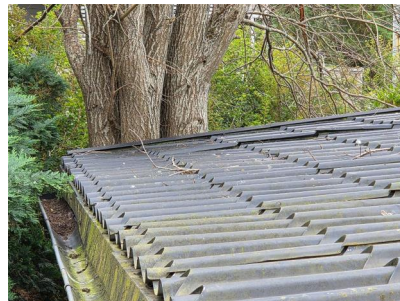
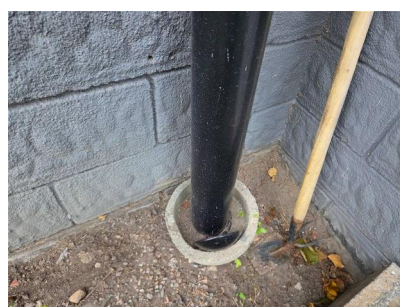
Hängrännor lutar lokalt fel och är något skräpfyllda.

När hängrännor har en felaktig lutning (bakfall) samt är skräpfyllda finns risk att regnvatten svämmas över vilket i sin tur kan leda till fuktskador på fasad och sockel. För att förhindra översvämning rekommenderas rensning av hängrännor och se över och justera hängrännor lutning.

Stuprör avslutas lokalt nära husliv samt lokalt saknar lövsilar. Vidare är falsen vänd mot fasad.

Stuprör som avslutas intill husliv (ovan mark) kan medföra en ökad fuktbelastning på grundmur/sockel med fuktrelaterade skador som följd. När det saknas lövsilar så finns det risk att det blir stopp i dagvattenledningen. För att hindra stopp i dagvattenledningar rekommenderas komplettering av lövsilar.

Falsen på stuprören kan med fördel vändas ut från fasaden för att lättare se om röret blivit skadat efter vinterns påfrestningar samt för att undvika skador på fasad vid ett eventuellt läckage.

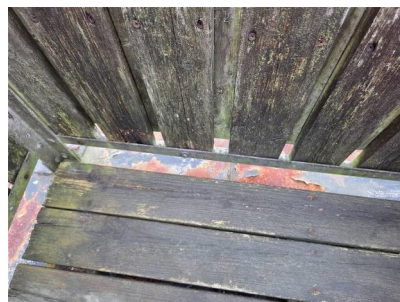
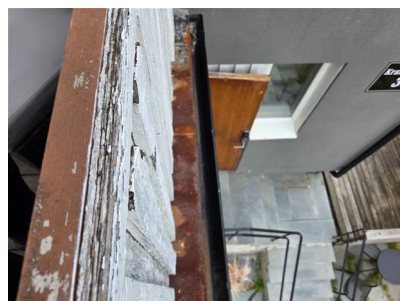
Plåttaket under trall som utgör yttertak för underliggande bostad kunde inte besiktas i sin helhet då trallen döljer takets yta. Gällande de delar som gick att kontrollera noteras rostangrepp samt att trädetaljer är i behov av målning/underhåll samt byte av rötskadade delar.

Brister i taktäckningen kan leda till att regn- eller smältvatten tränger ner i underliggande takkonstruktion och orsakar fuktskador.

Vi rekommenderar att trätrallen demonteras samt kontakt med en plåtslagare för att bedöma orsak och omfattning.

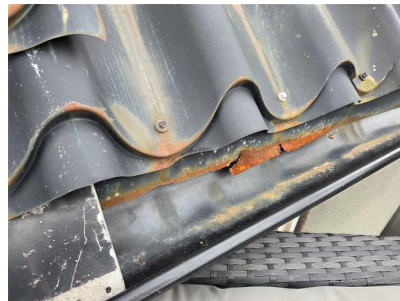
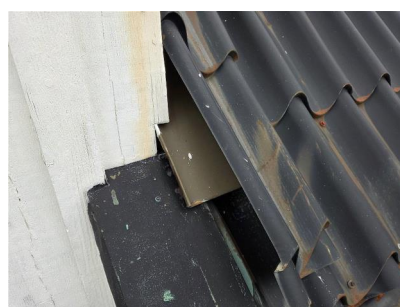
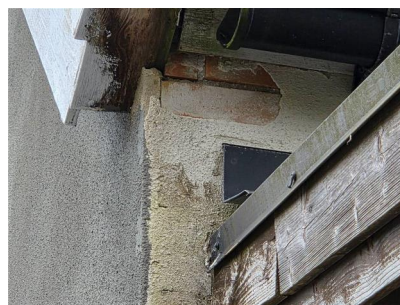
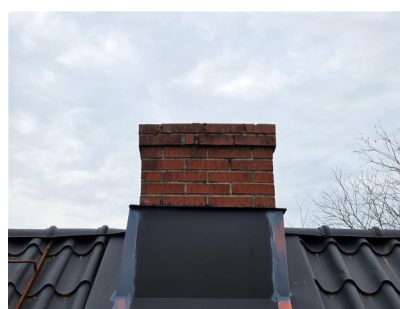
De äldre yttertaken påvisar bland annat anmärkningar gällande:

- Takplåt och dess infästning har lokala rostangrepp samt med vissa skador/bucklor.
- Otätheter noteras bland annat vidnock samt vissa anslutningar.
- Lokala fuktmarkeringar noteras på takstolar, invändigt i sovrum 2 (garderob, tak/vägg vinkel) samt ovan fönster i tillbyggnad.
- Trädetaljer (vindskivor, takfot) är i behov av målning/underhåll där rötskadade delar finns.
- Väderskydd saknas på skorsten.

Takplåt/plåtdetaljer har enligt vår bedömning en begränsad livslängd. Eftersom husets taktäckning är äldre med noterade brister har det ett minskat motstånd mot vatteninträngning. Detta i sin tur kan leda till fuktskador på träläkt och vidare ner i underliggande konstruktioner.

Det rekommenderas att kontakt tas med takläggare för bedömning av omfattning samt framtagande av åtgärd.

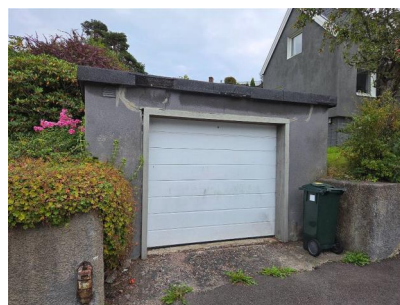
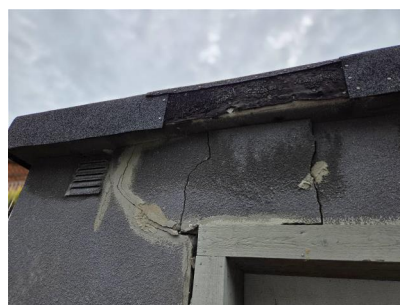
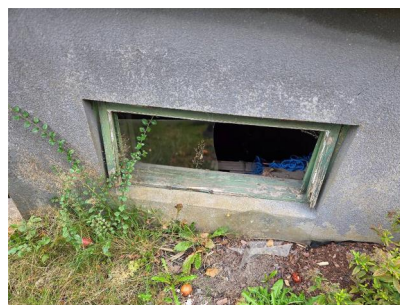
Ett allmänt renoveringsbehov noterades på garage med avseende på bl.a. putssläpp och sprickor, trasigt fönster, bristfällig takpapp. Observera att även garagets insida är obesiktad då nyckel saknades vid besiktningstillfället.

Det rekommenderas att kontakt tas med en byggtreprenör för bedömning av orsak/omfattning samt åtgärd av garage.

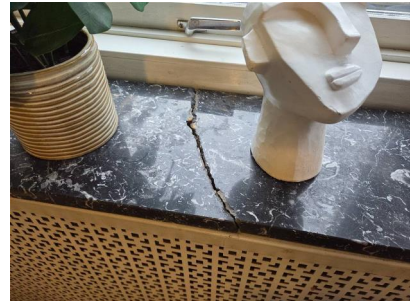
Fönsterbänk är sprucken.

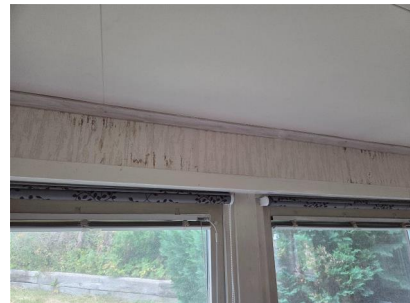
Fuktfläckar ovan fönster samt lutande golv noteras.

Fuktindikering utförd utan förhöjda värden vid besiktningstillfället.

Se vidare text: utvändigt/tak gällande fuktfläckar samt utvändigt/plintgrund gällande lutande golv.

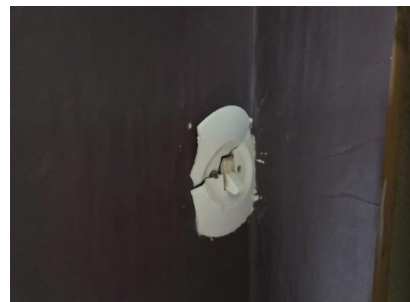
Strömbrytare i utrymmet är trasig.

Kontakta en elektriker för åtgärd.

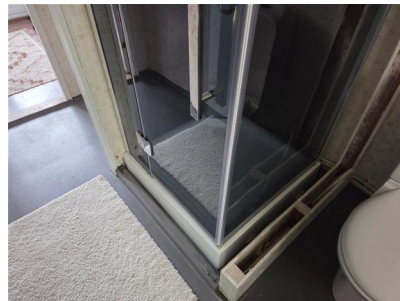
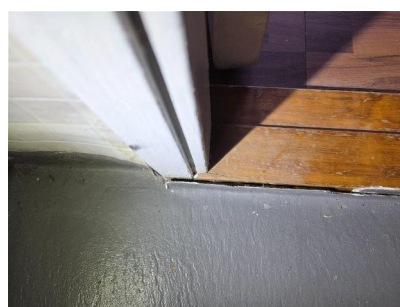
Utrymmet är äldre och har passerat sin tekniska livslängd. Brister finns bland annat gällande lokala mattsläpp, sarg runt golvbrunn som ej gått att kontrollera vid besiktningstillfället samt ärgade rör/kopplingar .

Kontakt med en behörig våtrumsentreprenör för renovering av utrymmet till dagens standard rekommenderas. I samband med renoveringen bör omkringliggande konstruktioner kontrolleras för att upptäcka eventuella följdskador.

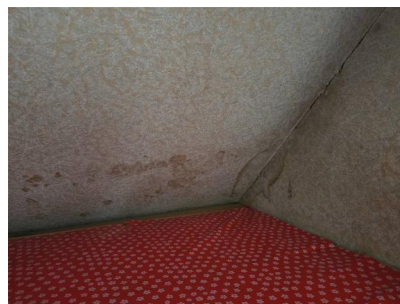
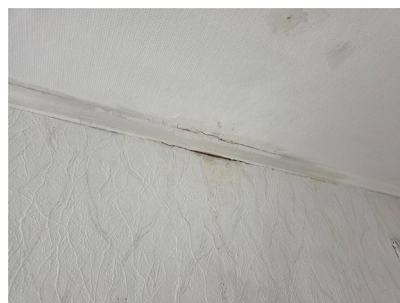
Fuktfäckar noteras i garderob samt i tak/vägg vinkel.

Fuktindikering utförd utan förhöjda värden vid besiktningstillfället.

Se vidare text: utvändigt/tak gällande fuktfäckar.

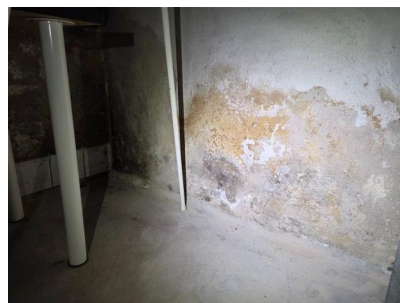
Puts- och färgsläpp finns på källarväggar.

Puts- och färg som släppt från underlaget invändigt på källarytterväggarna är ett tecken på att källarens utvändiga fuktskydd inte längre fungerar tillfredsställande.

För att åtgärda detta måste källarens utvändiga fuktskydd förbättras. Läs Anticimex faktablad om källare för tips och råd.
