## ÖVERLÅTELSEBESIKTNING

Söderhamn Tyby 3:10  
Korset 725, 826 92 Söderala

Namn: Berit Hedelin  
Uppdragsnummer: 2025-27

Omfattning: En okulär besiktning av huvudbyggnaden med fuktmätning.  
Besiktningsdag: 2025-08-28 klockan 10:00  
Närvarande: Berit Hedelin, Anders Hedelin  
Kent Karlsson

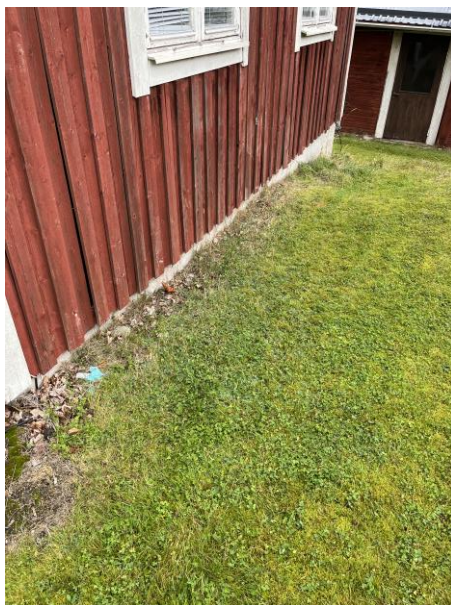
**Mark:**

Vegetation nära huset. Liten brist.

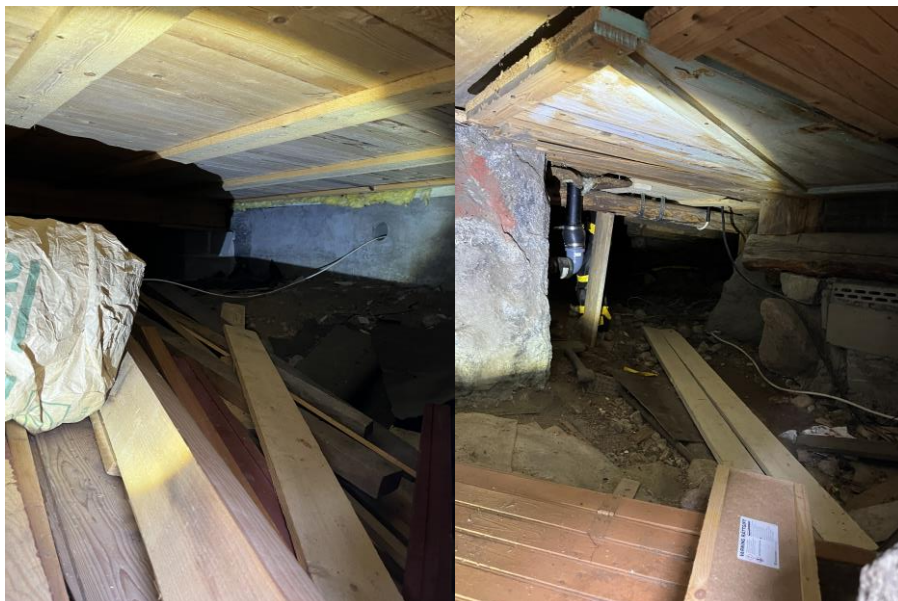
**Grundmur /  
Hussockel /  
Krypgrund:**

Krypgrund. Risk, se riskanalys 3.1.

Organiskt material på marken. Risk, se riskanalys 3.1.

Noterbart är att fuktmätningarna ligger under kritiskt värde.

3.1. Uteluften som ventilerar grunden innehåller på sommaren mycket fukt. På sommaren förekommer en lägre temperatur i grunden än utomhus. Detta plus de faktum att om det ligger organiskt material på marken, ingen plastfolie som skydd mot markfukt, inträngande dagvatten från stuprören medför förhöjd fuktighet i grunden med risk för framtida eller befintliga fukt-, röt- och mögelskador samt lukt i anslutande konstruktioner.

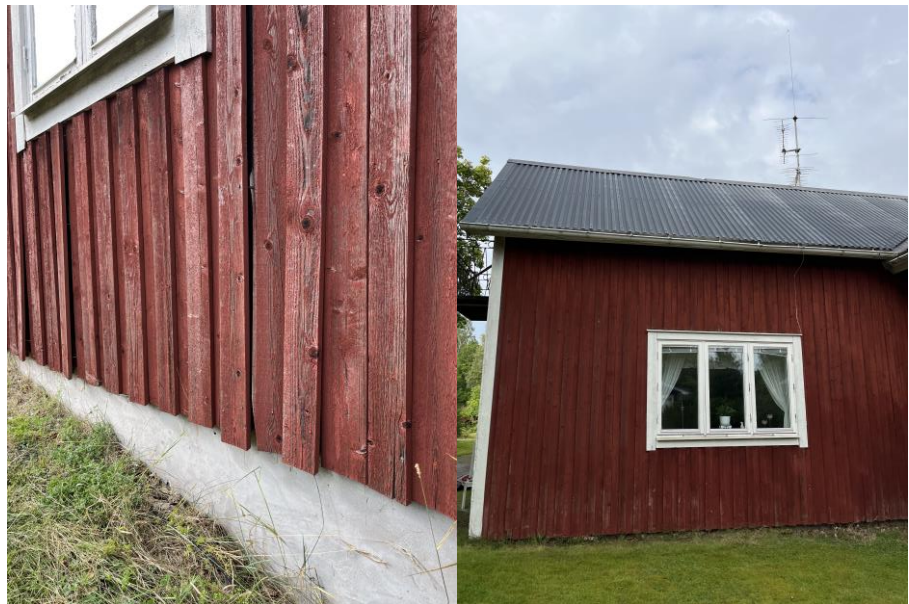
**Fasad:**

Underhållsbehov.

Glipor i panelen. Brist.

Färgsläpp. Liten brist.

Panelen för nära marken. Brist.

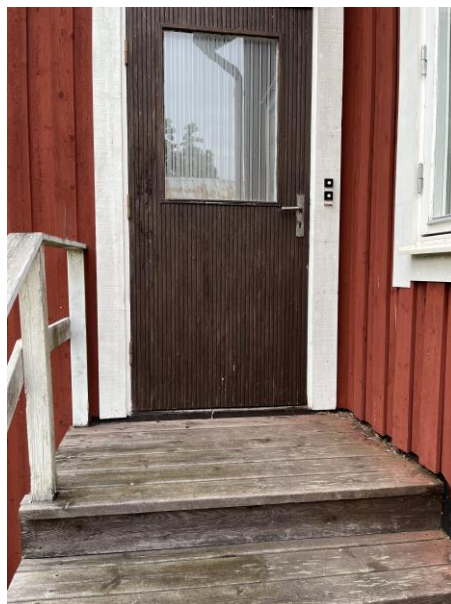
**Dörrar:**

Normalt underhållsbehov.

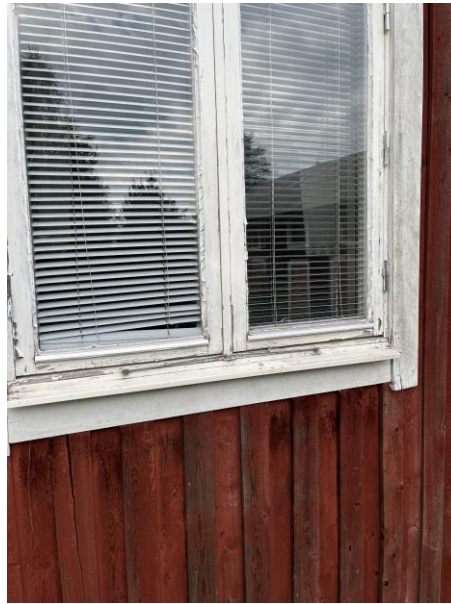
**Fönster:**

Underhållsbehov.

Färgsläpp, missfärgning, kitt som lossnat. Brist.

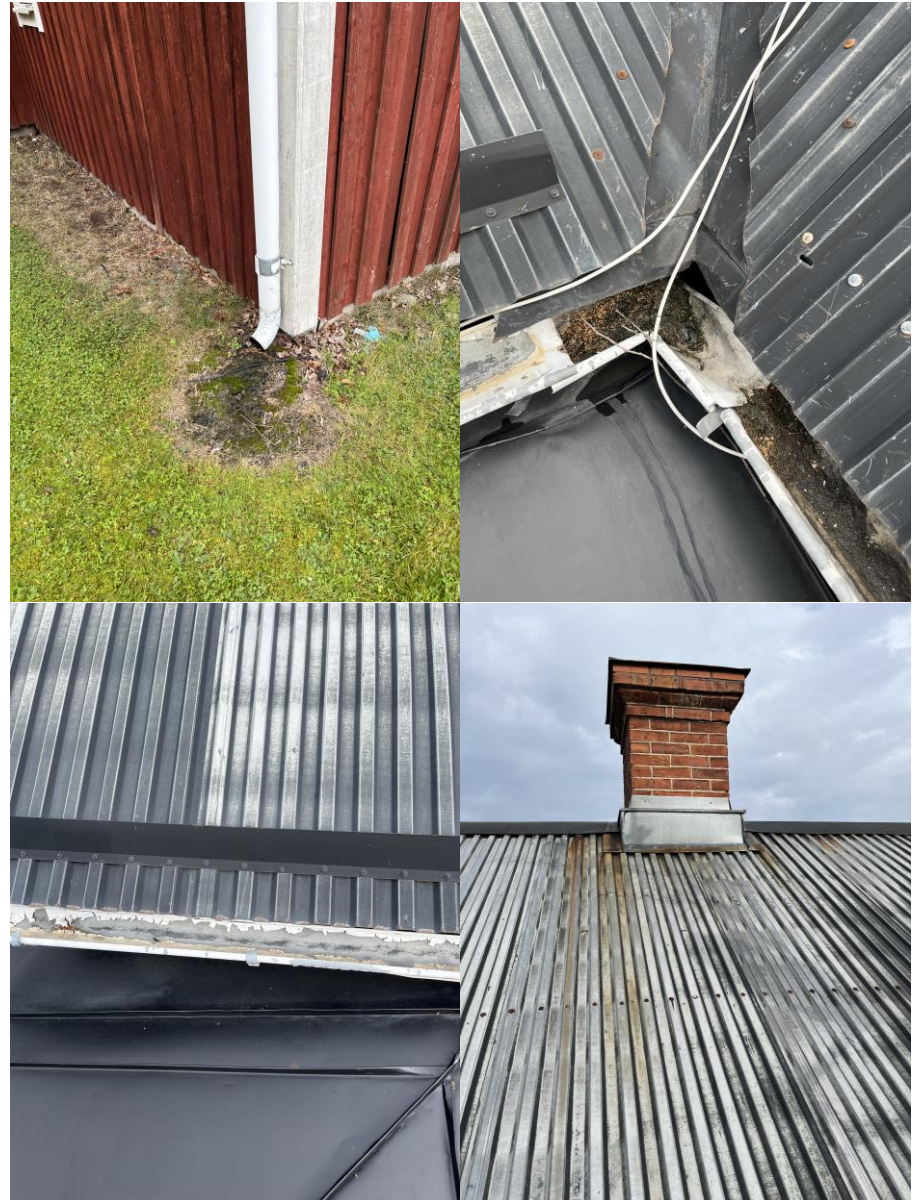
**Yttertak:**

Dagvatten rinner ut nära huset. Risk, se riskanalys 3.2.

Hängrännan har lossnat. Brist.

Smuts i hängrännorna. Brist.

Färgsläpp på hängrännorna. Liten brist.

Buckla på taket. Liten brist.

Vindskivorna är missfärgade. Liten brist.

Plåtarna runt skorstenen och delvis takplåten är litet rostiga. Liten brist.

Relativt få spikar på taket. Liten brist.

3.2. Dagvattnet som rinner ned intill huset är en risk för framtida eller befintlig fukt-, mögel- eller rötskador samt lukt som följd i grund, källare, fasad, bärande delar i sten och trä.

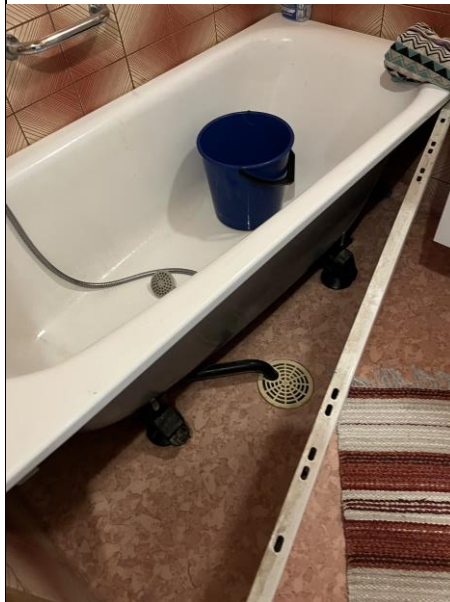
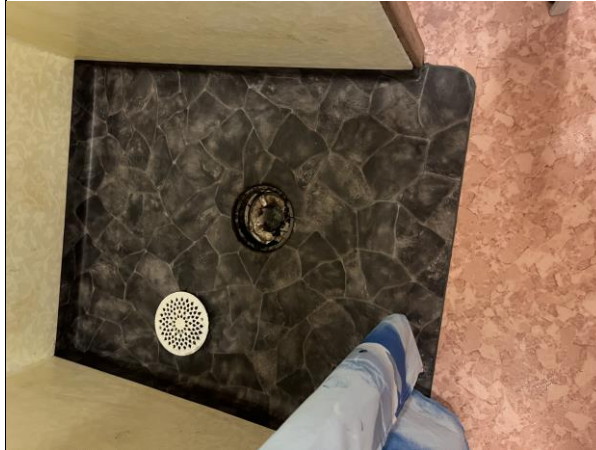
#### Badrum

Äldre ytskikt. Brist.

Rör genom golv. Risk, se riskanalys 3.3.

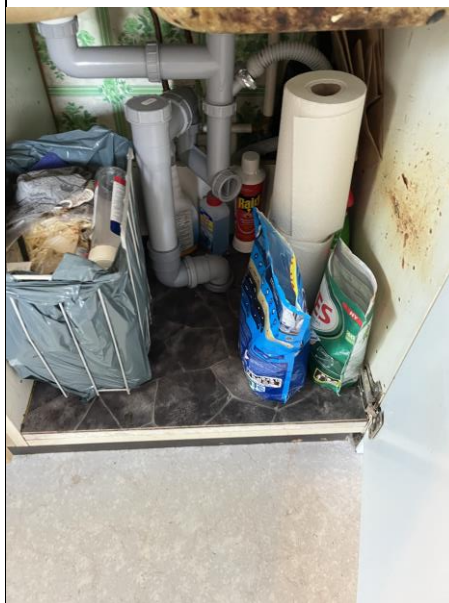
**Kök:**

Ingen skyddande plast under kyl / frys, under diskmaskinen och i diskbänkskåpet. Liten brist.

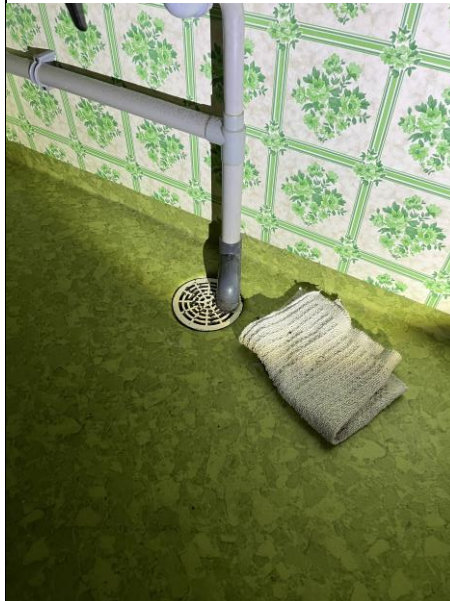
**Tvätttrum:**

Äldre ytskikt. Brist.

Rör genom golv. Risk, se riskanalys 3.3.

Golvbrunnen är monterad för nära vägg. Brist.

Brist i frånluftsventilationen.

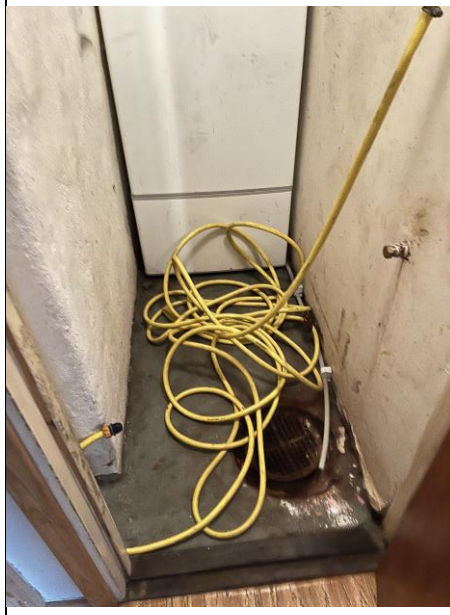
**Gamla pannrummet.**

Gammal gjutjärnsbrunn. Brist.

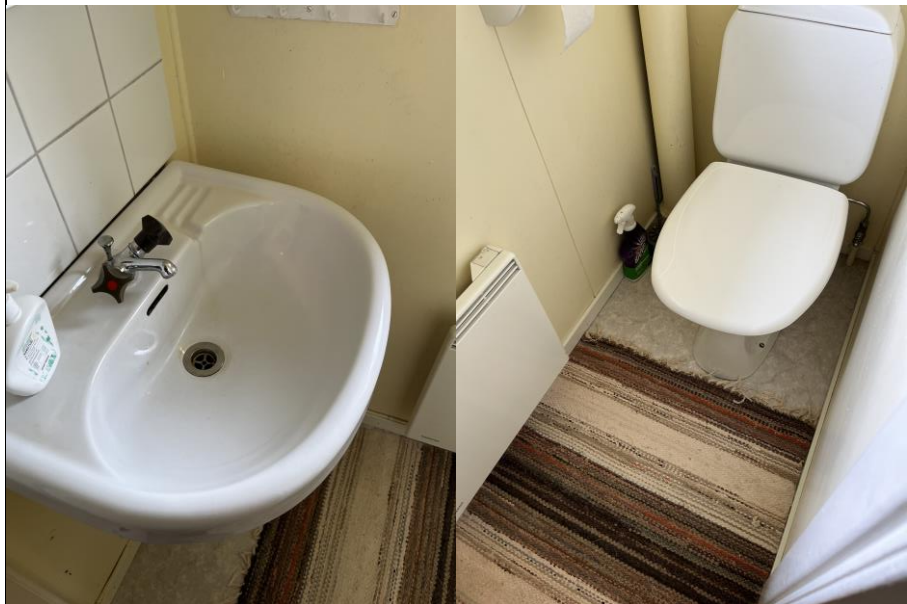
Toalett:

Rör genom golv. Risk, se riskanalys 3.3.

Brist i frånluftsventilationen.

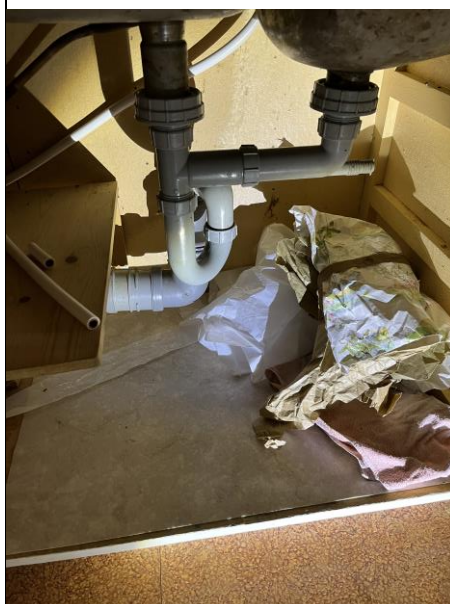
Kök & Skrub:

Plast saknas på golvet i diskbänkskåpet. Liten brist.

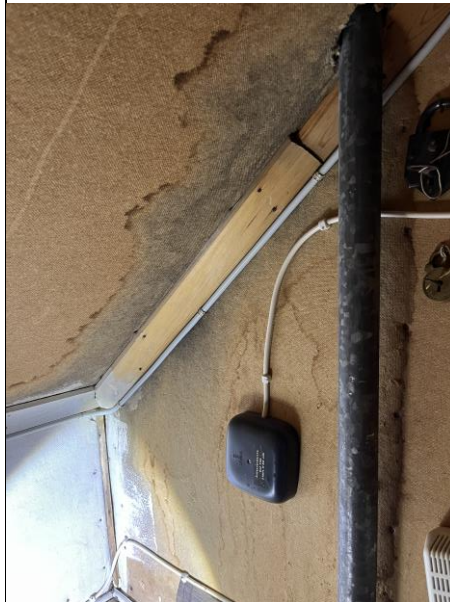
**Hall 2:****Förråd 1, 2 & 3:**

Gamla fuktfläckar i tak, vid TV-antenn röret. Takplåt ser ut att ha bytts på taket.

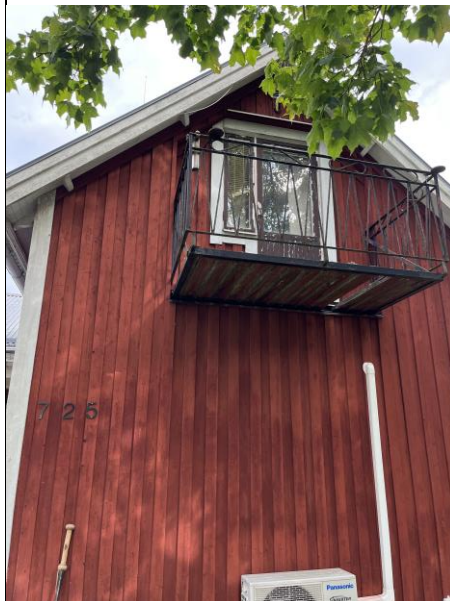
## Balkong:

**Allmänt:** Golvet är trasigt på balkongen. Se teknisk utredning 4.1.  
Räcket är rostigt. Brist,  
Balkongdörren har tappat färg, har sprickor. Brist.

#### 4.1. Ta hjälp av en sakkunnig person, analysera omfattningen och åtgärda felet.
