# Besiktningsprotokoll

Anticimex Försäkringsbesiktning i samarbete med Fastighetsbyrån

| Fastighetsbeteckning:<br>Centrum 6:6 | |

| Besiktningsdatum:<br>2025-08-28 | Protokollnummer:<br>69225070 |

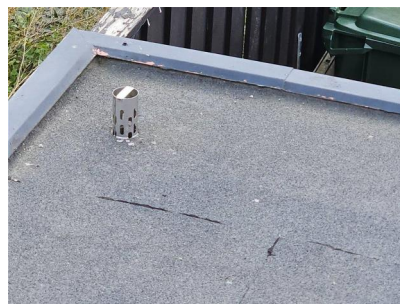
Inbyggda hängrännor och stuprör.

Eftersom vatten från taket avleds med inbyggda hängrännor/invändiga stuprör finns en ökad risk för fuktskador i omkringliggande konstruktioner. Vanliga orsaker till fuktskador är läckage i skarvar på hängrännor och stuprör eller igensatta takbrunnar.

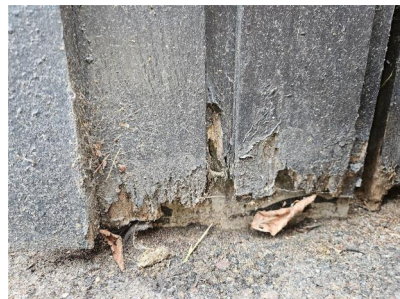
Mindre rötskador finns i fasadpanelen.

Dessa bedöms inte ha lett till bakomliggande skador.

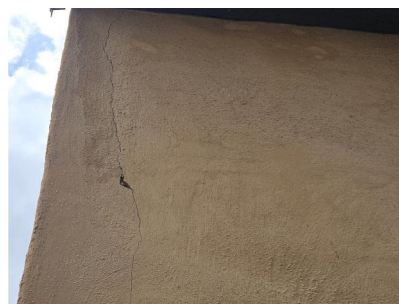
Mindre sprickor på putsad fasad.

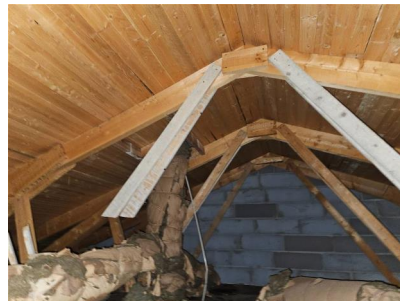
Vid kontroll av vinden uppmättes fuktvärden under kritisk fuktnivå för mikrobiell tillväxt och en normal lukt upplevdes. Fuktkvoten i underlagstak/takbjälkar uppmättes till 8 %.

Ett stödben till en takstol är avkapad.

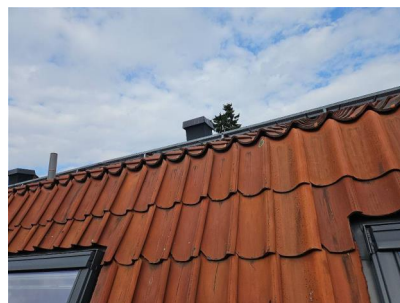
Yttertaket är äldre.

Taket besiktat från anliggande steg från garagetaket samt från marken.

Takpannor, plåtdetaljer och underlagspapp har enligt vår bedömning en begränsad livslängd. Eftersom husets taktäckning är äldre har det ett minskat motstånd mot vatteninträngning. Detta i sin tur kan leda till fuktskador på träläkt och vidare ner i underliggande konstruktioner.

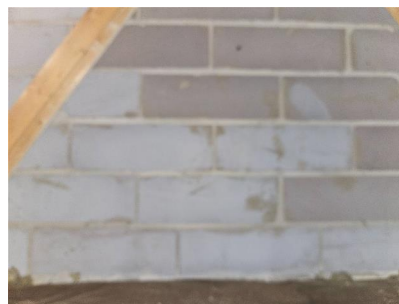
Blå lättbetong finns i byggnaden.

Denna typ av lättbetong är i vissa fall radonhaltig.

Vi rekommenderar en radonmätning eller att du kontrollerar om radonmätning har genomförts tidigare.

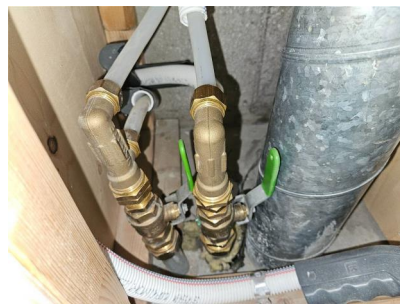
Rörslits saknar vattentät botten med läckutrör. Dock finns vattenlarm.

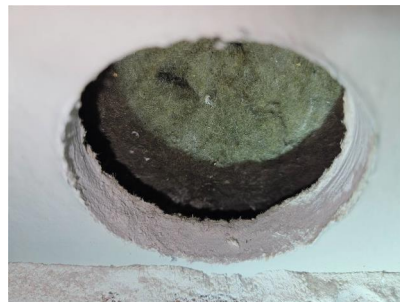
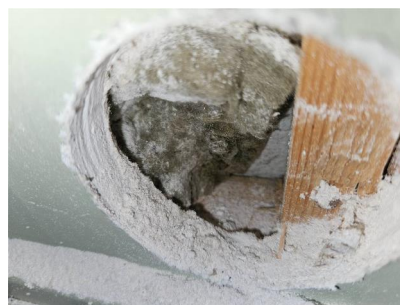
Källargrundmurar med påreglade isolerade ytterväggar.

Väggarna är uppbyggda utifrån sett grundmur av betong, kilade träreglar dikt an mot grundmuren betongväggen med gipsskiva som innervägg. Mellan reglarna sitter mineralullsisolering.

Fuktkvoten uppmättes till 12% i regel i provhål i gymmet och den relativa fuktigheten uppmättes till 59%, i provhål i väggen i hallen, och en normal lukt kunde kännas i golv/vägg vinkel samt i källaren i övrigt.

Befintlig påreglad vägg och eventuella väggsyllar riskerar att drabbas av fuktskador på grund av naturlig fuktpåverkan. Detta i sin tur kan leda till mikrobiella skador (angrepp av mikroorganismer) som kan resultera i att mikrobiell lukt sprids till boendemiljön. Om reglar/syllar är tryckimpregnerade kan även en kemisk lukt förekomma.

Utvändigt fuktskydd är äldre än 20 år.

Eftersom källarens utvändiga fuktskydd (dagvattenssystem, dräneringssystem samt källarytterväggarnas utvändiga fuktskydd) är äldre än 20 år, vilket betraktas som dessa delars genomsnittliga tekniska livslängd, så kan systemet ha nedsatt funktion. Detta ökar risken för invändiga fuktskador i källaren

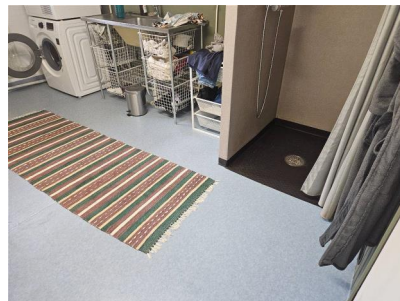
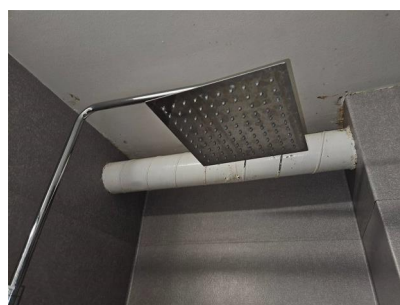
Äldre våtrumsmatta på tvättdelen av utrymmet. Mindre mattsläpp, krympningar i mattskarvar på äldre våtrumsmatta.

Ventilationsrör går genom vägg i duschzonen.

Fuktindikering utförd utan anmärkning.
