# Besiktningsprotokoll

Anticimex Försäkringsbesiktning i samarbete med Fastighetsbyrån

| Fastighetsadress:<br>Högalidsgatan 1 | |

| Besiktningsdatum:<br>2025-08-26 | Protokollnummer:<br>69212641 |

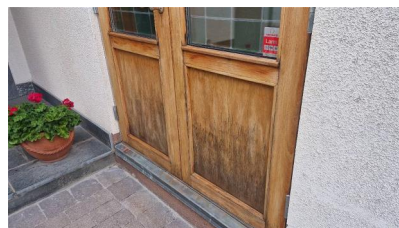
Dörrar till poolrum har ett visst underhållsbehov

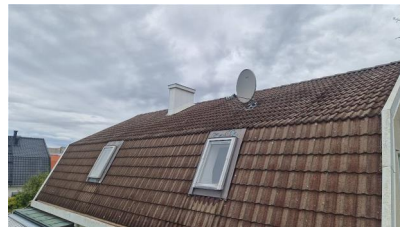
Yttertaket är äldre.

Takpannor, plåtdetaljer och underlagspapp har enligt vår bedömning en begränsad livslängd. Eftersom husets taktäckning är äldre har det ett minskat motstånd mot vatteninträngning. Detta i sin tur kan leda till fuktskador på träläkt och vidare ner i underliggande konstruktioner.

Viss mosspåväxt som är behandlat av firma nyligen.

Tak besiktigat via mark. Anläggande stege samt altanterass.

Dubbelfalsad plåt på delar av tak utan något att notera.

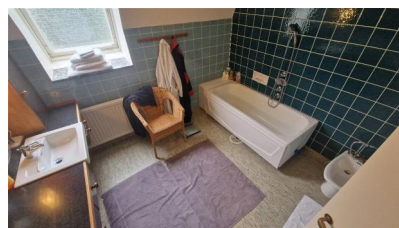
Våtutrymmet har äldre yt-/tätskikt.  
Gjutjärnsbrunn i utrymmet.

Eftersom funktionen, som innebär att ytskiktet/tätskiktet ska vara vattentätt, kan vara nedsatt finns en ökad risk att vatten tränger igenom ytskiktet/tätskiktet med vattenskador i omkringliggande konstruktioner som följd.

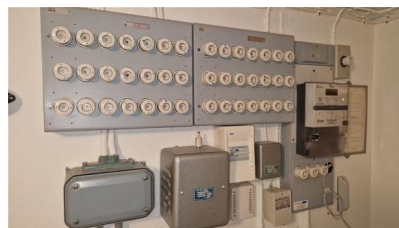
Gjutjärnsbrunnen är rostangripen.

Det finns risk att golvbrunnen rostar sönder med fuktskador som följd.

El-centralen har jordfelsbrytare.

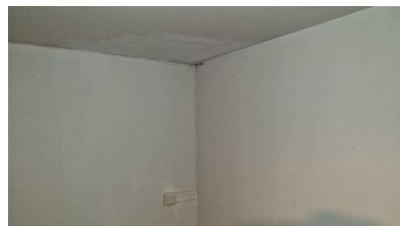
Fuktpåslag som är åtgärdat. Vänligen ta del av fastighetsägarens uppgifter. Som finns hos mäklare  
Kortfattat läkte det via äldre telefonledning vilken åtgärdades av Lekab.

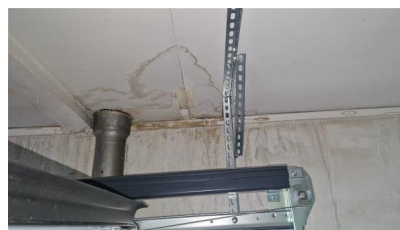
Tak är lagat kring stuprör i samband med takrenovering.  
Kring ena röret är gipsskivan orörd.
