# Besiktningsprotokoll

Anticimex Försäkringsbesiktning i samarbete med Fastighetsbyrån

| Fastighetsadress:<br>Habäckebröstigen 15 | |

| Besiktningsdatum:<br>2025-08-27 | Protokollnummer:<br>69223470 |

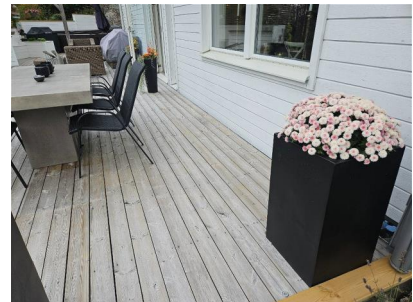
#### Utvändigt / Sockel

Delar av sockeln är obesiktad då altanen döljer den bakomliggande konstruktionen.

Inget att notera på synlig sockel.

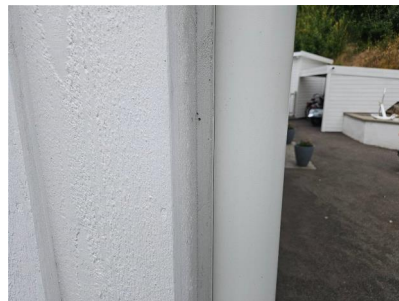
### Utvändigt / Hängrännor / Stuprör

Fals på stuprör vänd mot fasad.

Falsen på stuprören kan med fördel vändas ut från fasaden för att lättare se om röret blivit skadat efter vinterns påfrestningar samt för att undvika skador på fasad vid ett eventuellt läckage.
