**Fastighetsuppgifter**

Purpurgranen 2

Skogslundsgatan 81

| Uppdragsnummer | U5760 |

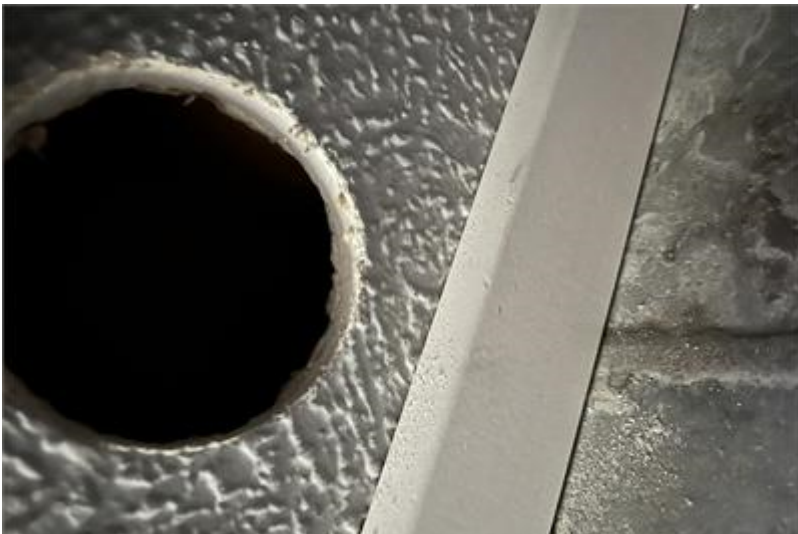
| Konstruktionsdel | Flytande golv |
| Konstruktionsuppbyggnad | Laminatgolv-Spånskiva-cellplast-betong |

Golv: Fuktkvot (FK) uppmätt till ca 8 % FK i syll. Relativ luftfuktighet (RF) uppmätt till 49 % RF.  
Det kritiska gränsvärdet för mikrobiell tillväxt brukar anges till ca 15-17% fuktkvot (FK) eller ca 70-75% i relativ luftfuktighet (RF).

Fuktvärden under den kritiska gränsen är uppmätt. Notera att stickprovsmässig undersökning är utförd samt att mätvärden normalt sett kan variera över årstiderna. För att säkert fastställa konstruktionens kondition och fuktstatus måste en mer omfattande undersökning utföras.
