**Fastighetsuppgifter**

Alafors 15:20

Bäckängsvägen 20

## Bilaga 1 för kontroll av valda konstruktioner

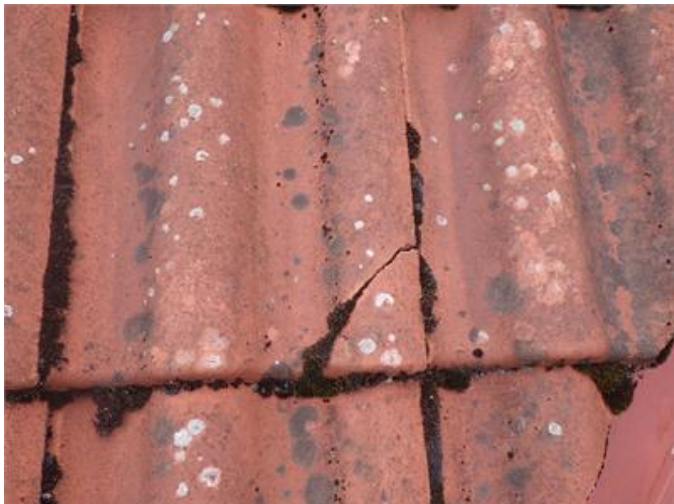
| Besiktningsresultat | | | | | |
|---|---|---|---|---|---|
| Tak | | X | | | En sprucken takpanna noterades. Mosspåväxt förekommer. Fotplåt finns ej. Merparten av takkonstruktionen är en s.k. parallell takkonstruktion. Se kommentar/riskanalys. |

Mossan binder fukt, detta kan påverka taket negativt. Om det finns mossa på taket en längre tid kan det inte uteslutas att det kommer uppstå skador på taket, vilket i sin tur påverkar underliggande material och orsakar skador som påverkar byggnaden negativt.

Då fotplåten ej är monterad medför detta att pannorna ligger an mot takpappen som kan bli avskavd. Detta i sin tur kan leda till fuktskador på tak konstruktionen vilket i sin tur kan påverka byggnaden och dess inomhusklimat negativt. Taket är besiktigt från taksteg och marken.

Sprucken takpanna samt påväxt av mossor.

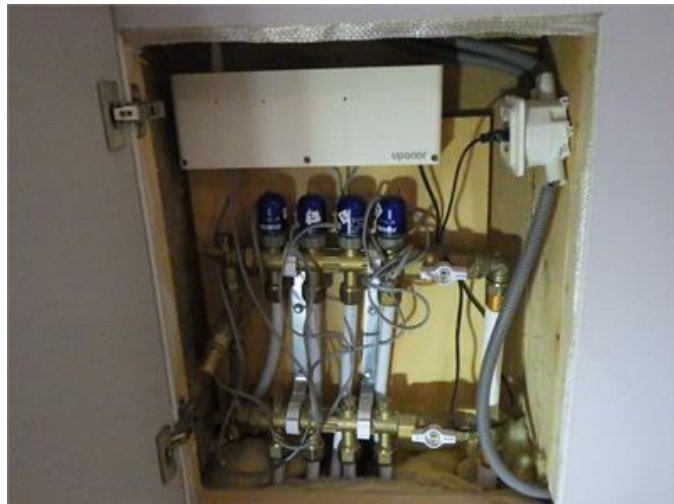
| Besiktningsresultat | | | | | |
|---|---|---|---|---|---|
| Allrum | | X | | | Golvvärmefördelning ej fuktsäkert installerat. Se kommentar/riskanalys. |

Ej fuktsäkert installerade vs installationer innebär en risk vid läckage att bakomliggande konstruktioner kan bli fuktskadade och påverka byggnaden negativt. Med fördel kan ett vattenlarm monteras (skadeförebyggande åtgärd).

Ej fuktsäkert installerad golvvärmefördelning (övre plan).

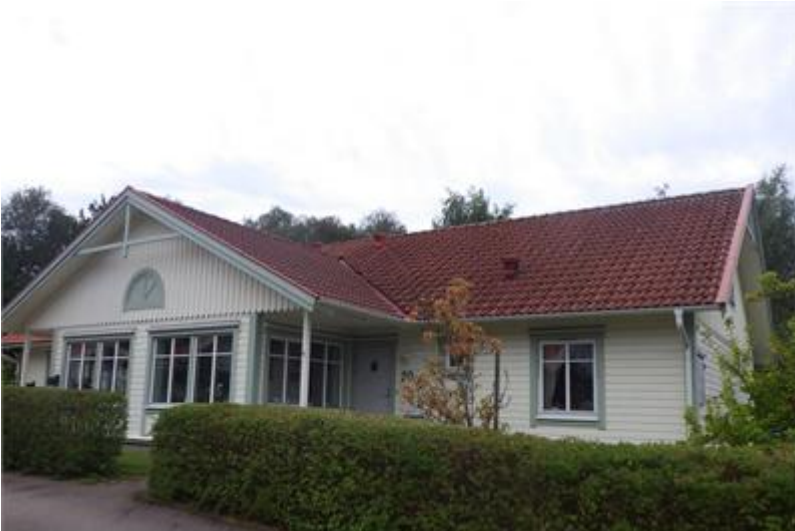
Huset har ingen s.k. konventionell riskkonstruktion och någon riktad håltagning med fuktmätning har därför ej utförts.

Inget att notera.
