**Fastighetsuppgifter**

Skulatorp 3:9

Skulatorp Södergård 6

| Uppdragsnummer | G34761 |

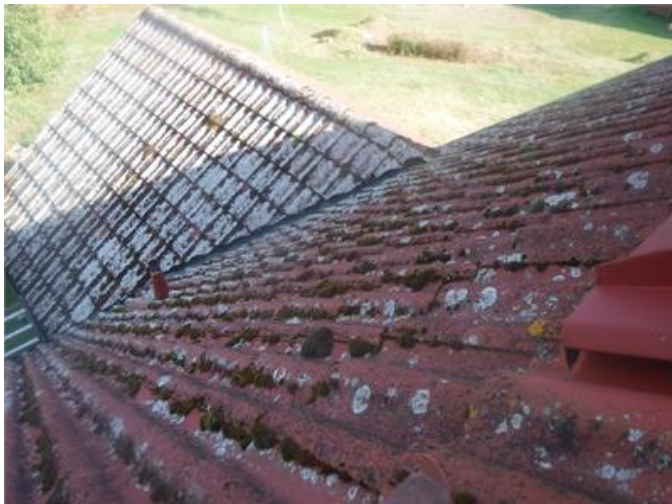
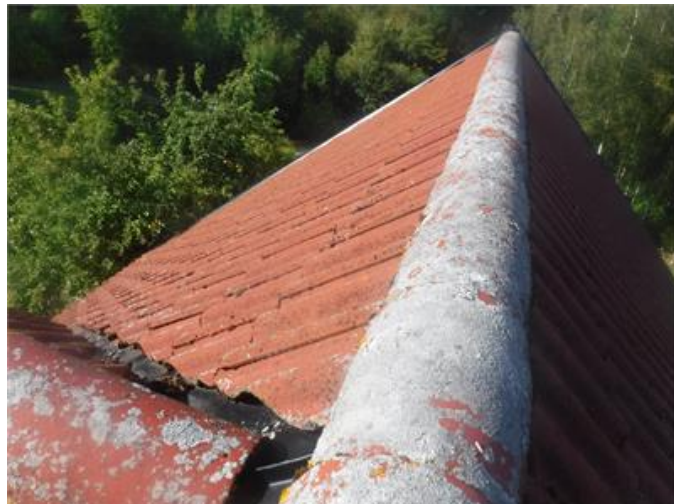
| Besiktningsresultat | | | | | |
|---|---|---|---|---|---|
| Tak | | X | | | Sadeltak klätt med betongpannor, taket besiktigades från stegen på taket. Mosspåväxt förekommer på takpannorna vilket rekommenderas rensas bort. |

Sadeltak klätt med betongpannor, taket besiktigades från stegen på taket. Mosspåväxt förekommer på takpannorna vilket rekommenderas rensas bort.

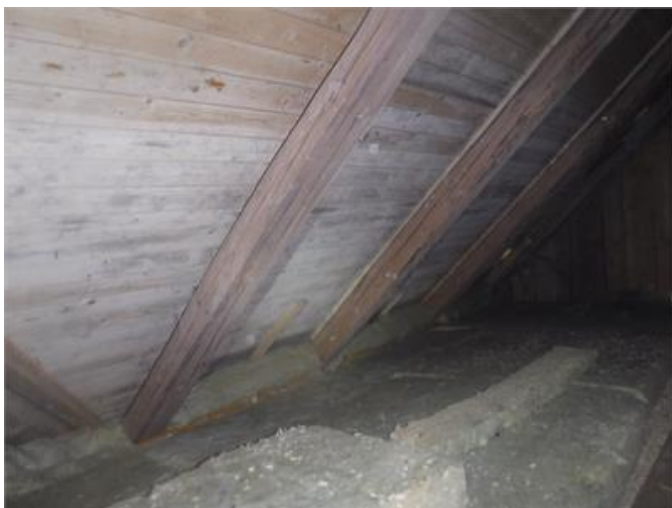
| Besiktningsresultat | | | | | |
|---|---|---|---|---|---|
| Vind | | X | | | Det förekommer mikrobiella tillväxter på insidan av yttertaket (svallbrädor). Se vidare under kommentarer och riskanalys på sida 4. |

Oftast beror mikrobiella tillväxter på svallbräddor att det vintertid, på grund av otätheter i bjälklaget/ångspärren, kan leta sig upp varm fuktig luft från inomhusmiljön som kondenserar mot svalare ytor. Att åtgärda husets inomhusventilation och säkerställa tätheten i vindsbjälklaget reducerar fuktbelastningen mot vinden. Då det är ett vinterproblem är det svårare att kontrollera omfattningen sommartid.

Det förekommer mikrobiella tillväxter på insidan av yttertaket (svalbräddor). Se vidare under kommentarer och riskanalys på sida 4.

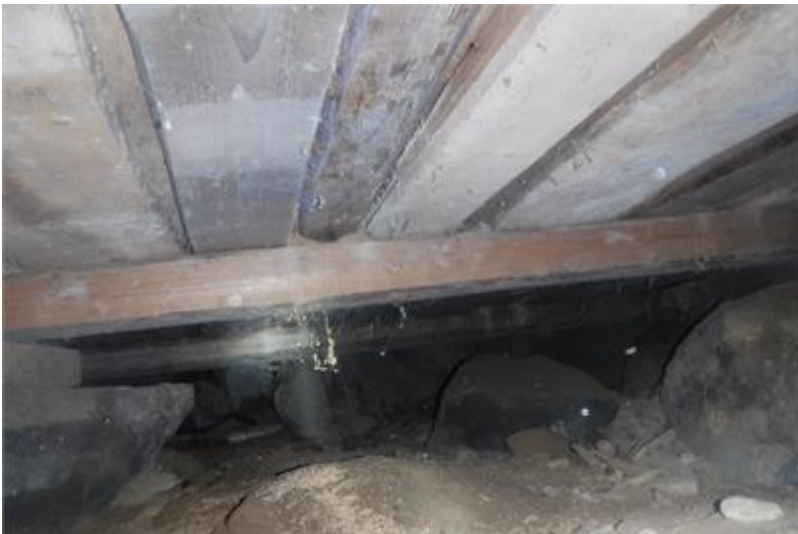
En torpargrund betecknas som en riskkonstruktion med avseende på fukt- och mikrobiella skador, risk finns att avvikande lukter sprids och upplevs i boendemiljön. Det finns ingen markplast vilket kan minska fuktavdunstningen i utrymmet. Det finns träspill på marken vilket rekommenderas städas ut.

Kontroll av konstruktion visade fuktkvoter på ca 17% i bottenbjälklaget. Det kritiska gränsvärdet för mikrobiell tillväxt brukar anges till ca 16-17% fuktkvot (FK). Fuktkvoten i en torpargrund växlar med årstiderna. I normalfallet är fuktbelastningen mot grunden som högst under sommartid (juni-augusti) för att sjunka under vinterhalvåret.
