# Besiktningsprotokoll

| Fastighetsbeteckning:<br>Röhammar 3:20 | |
| Fastighetsadress:<br>Torsborg 130 | |

| Besiktningsdatum:<br>2025-08-29 | Protokollnummer:<br>69204384 |

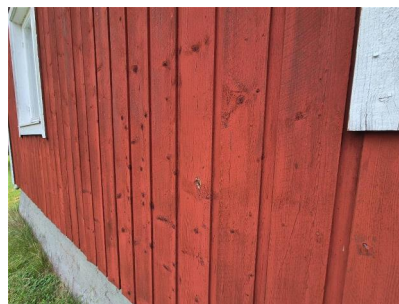
Enstaka panelbrädor har mindre rötskador.  
Fasadpanelen är i behov av målning/underhåll.

Fasadbeklädnad och träkonstruktioner där målningsbehov finns riskerar att få fukt- och rötskador på grund av sämre vattenavvisande förmåga. För att öka livslängden på fasadbeklädnaden rekommenderas målning och underhåll. I samband med ommålning rekommenderas att de rötskadade panelbrädorna byts ut.

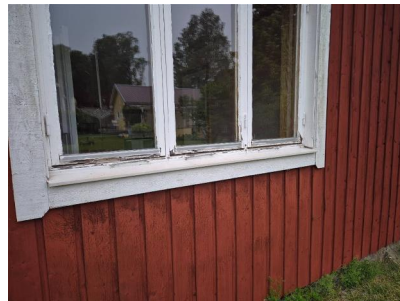
Fönster har färgsläpp och torrsprickor.

Fönsterbågar och fönsterkarmar där målningsbehov finns riskerar att få fukt- och rötskador på grund av sämre vattenavvisande förmåga.

För att öka livslängden på fönster rekommenderas målning och underhåll.

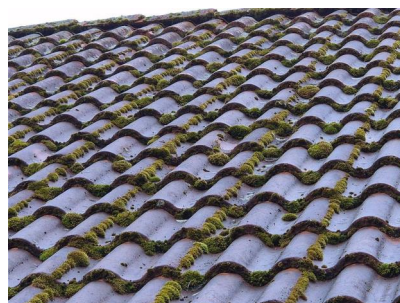
Mosspåväxt finns på takpannor.

Mossa som växer på taket kan leda till att taktäckningen har ett minskat motstånd mot vatteninträngning. Detta i sin tur kan leda till fuktskador på träläkt och takkonstruktionen vilket kan resultera i mikrobiella skador (angrepp av mikroorganismer).

För att öka livslängden på taket rekommenderas att mossan tas bort från takpannorna.

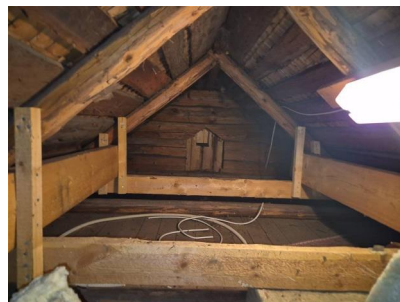
Underlagstaket består av träfiberskivor.

Eftersom underlagstaket består av träfiberskivor utan yttre täckning av papp under takbeklädnaden, finns risk vid ogynnsam väderlek att regnvatten/snö tränger in i skivskarvar med läckage på vindsutrymmet som följd. Med tiden kan även träfiberskivorna drabbas av fuktskador.

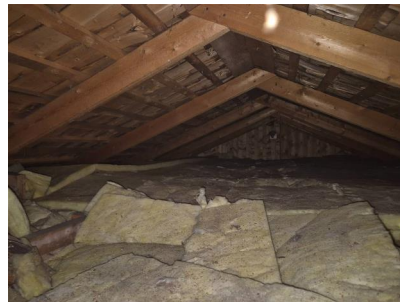
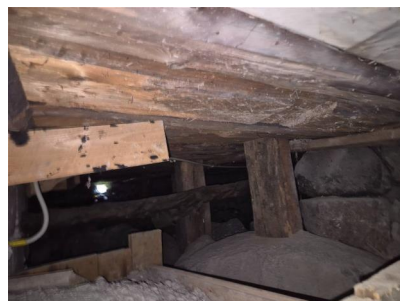
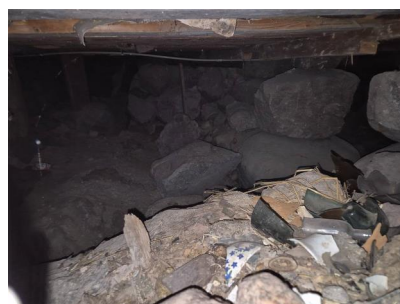
Vid kontroll av konstruktionen i krypgrund uppmättes fuktvärden under kritisk fuktnivå för mikrobiell tillväxt och normal lukt upplevdes.

Golvbjälklaget ovan den uteluftsventilerade krypgrunden riskerar att drabbas av fuktskador på grund av naturlig fuktpåverkan. Detta kan i sin tur leda till mikrobiella skador (angrepp av mikroorganismer) som kan leda till att mikrobiell lukt sprids till boendemiljön. Fuktkvoten uppmättes till 11 %.

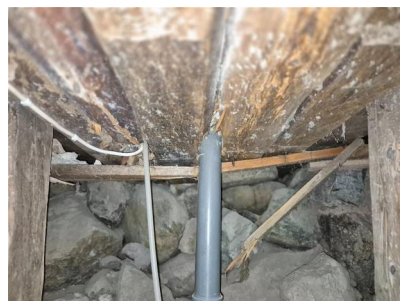
Rötskadade trädetaljer noterades i grunden.
