# Besiktningsprotokoll

Anticimex Försäkringsbesiktning i samarbete med Fastighetsbyrån

| Fastighetsadress:<br>Blockstigen 3 | |

| Besiktningsdatum:<br>2025-08-27 | Protokollnummer:<br>69212508 |

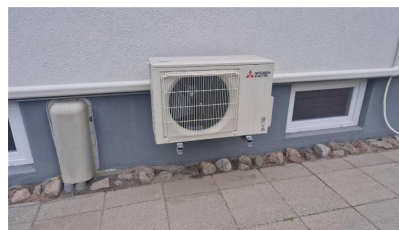
Kondensvatten från luftvärmepumpens utedel leds inte bort från husgrunden.

Detta medför ökad risk för att vatten tränger in i anslutande konstruktioner, vilket i sin tur kan leda till fuktrelaterade skador. Observera att besiktning av byggnadens värmesystem eller värmepumpen inte har ingått i uppdraget.

I dagsläget använder nuvarande fastighetsägare värmepumpen främst för kyla vilket har en dräneringsslang bort från huset.

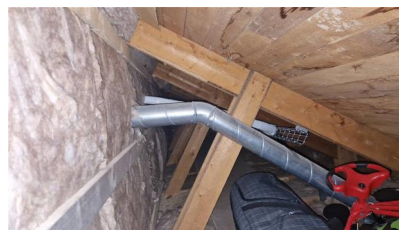
Ventilationsrör noteras vara oisolerade.

Kondens skulle kunna uppstå under vissa omständigheter vilket i sin tur kan resultera i påväxt på underlagstak. För att ta bort den risken rekommenderas att ventilationsrören isoleras.

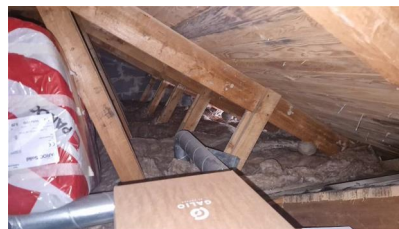
Vid kontroll av vinden uppmättes fuktvärden under kritisk fuktnivå för mikrobiell tillväxt. Fuktkvoten i underlagstak/takbjälkar uppmättes till 7 %.

Risken för mikrobiell tillväxt föreligger om fuktkvoten överstiger 17%.

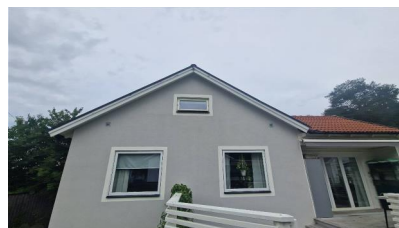
Vindskivor är i behov av underhåll / byte.

Tak är enligt uppgift från tidigare ägare utbytt 2005. Bedömningen vid besiktningen är att även takpapp är bytt inklusive läkt och plåtar. Detta då nedre läkt ser nyare ut trots att dimensioner på springläkt är enligt tidigare dimension.

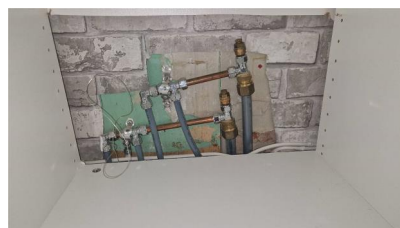
Installation för golvvärme i garderob  
Cirkulationspump placerad i hall/passage källare bakom garderob.  
Liknande installation finns i köksskåp för golvvärme i kök.  
Rekommenderas att man placerar ett vattenlarm i närheten av installationerna för att tidigt notera om ett dropläckage uppstår.

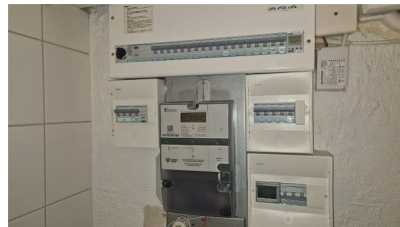
El-centralen har jordfelsbrytare.

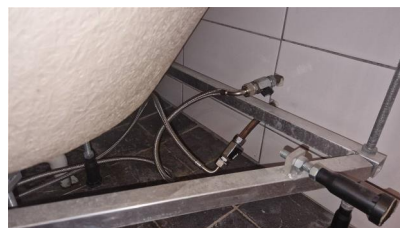
Klämring i golvbrunnen under badkaret är ej helt nedtryckt i tänkt läge.  
Rör genomföringar genom vägg under badkar.  
Riskerna minskar då det rör sig om betongväggar och betonggolv i källare,  
det rekommenderas dock att man tillser att vatten rinner ned i  
golvbrunnen och inte stopp uppstår samt att man undviker att  
vattenbegjuta rören på väggen.
