**Fastighetsuppgifter**

Ljungdalen 11:17

Ljungdalen 734

| Uppdragsnummer | Y3253 |

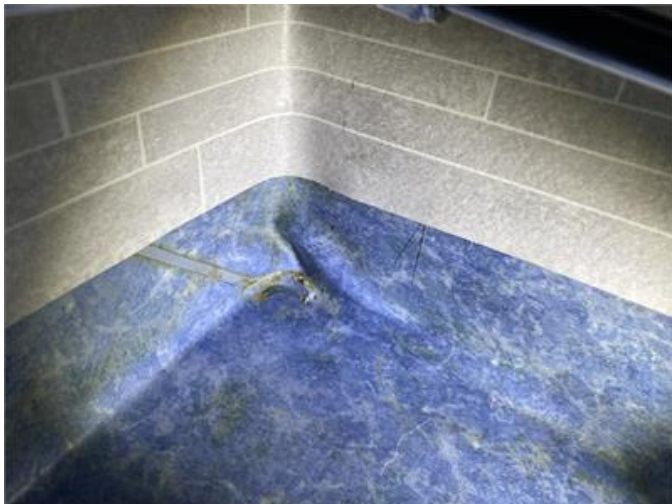
| Besiktningsresultat | | | | | |
|---|---|---|---|---|---|
| Dusch/ Wc | | X | | | Golvmattan är något knölig i hörn. |

Golvmatte i dusch

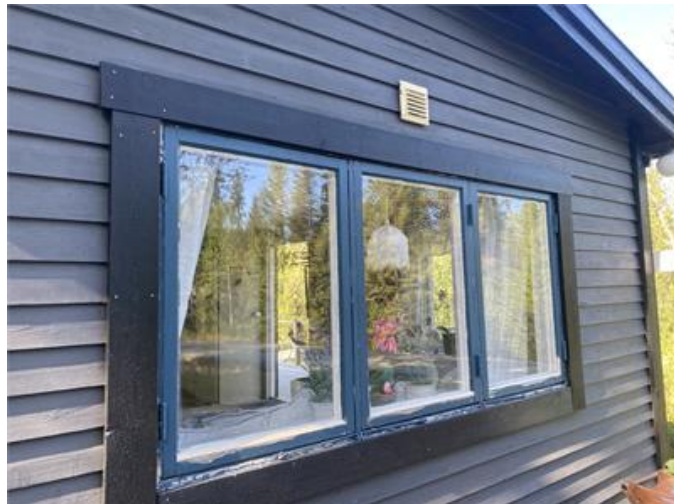
| Besiktningsresultat | | | | | |
|---|---|---|---|---|---|
| Fönster/ dörrar | | X | | | Äldre fönster har lättare underhållsbehov. |
| | | X | | | Överbleck saknas på gavelfönster. |

Fönster utvändigt

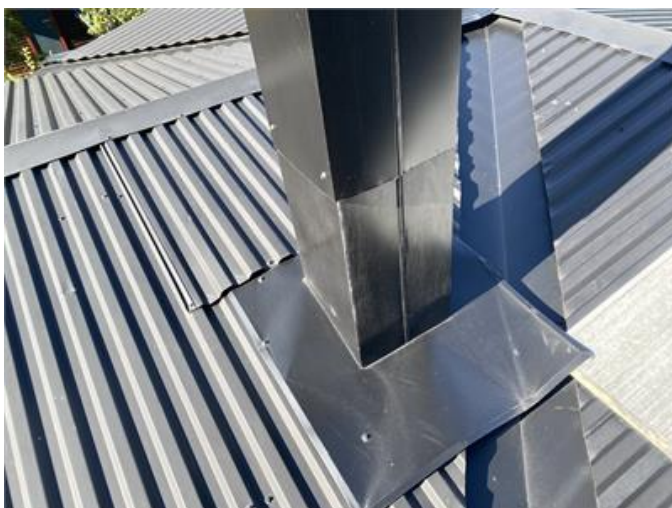
| Besiktningsresultat | | | | | |
|---|---|---|---|---|---|
| Tak | | X | | | Anslutning mellan taknock, skorsten och rännedal bedöms ej vara fackmannamässigt utfört. |

Anslutning skorsten/ tak

För att bedöma de påpekande som gäller yttertaket så rekommenderas att en plåtslagare kontaktas.

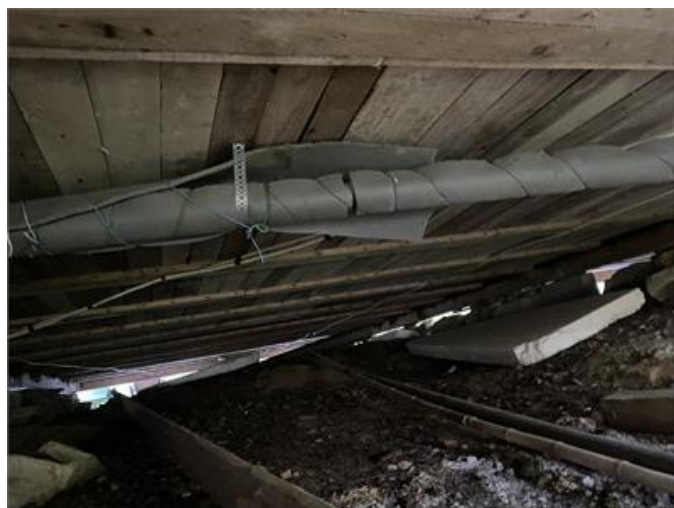
| Besiktningsresultat | | | | | |
|---|---|---|---|---|---|
| Plintgrund | | X | | | Förhöjd fuktighet vid stickprov FK i blindbotten. Ingen mikrobiell påväxt eller formförändringar noterades. |

En plintgrund är en enklare grundläggning som ofta kan medföra sättningar och sprickbildningar i ovanliggande konstruktioner och byggnadsdelar. Klimatet under grunden följer utomhusklimatet gällande temperatur och relativ fuktighet. Delar av året kan klimatet förväntas vara fuktigare och över kritisk fuktnivå för mikrobiell tillväxt. Håll under uppsikt och se till att ytvatten inte kan rinna in i grunden.

Plintgrund

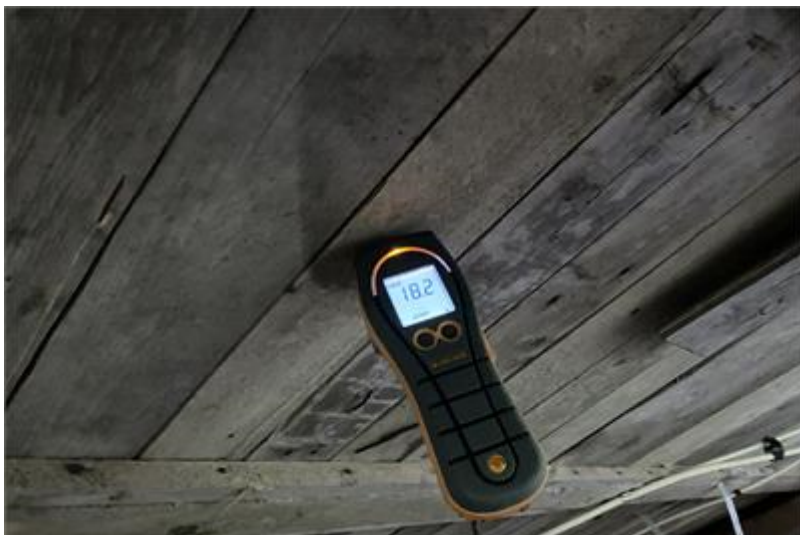
Fuktkvot mättes i stickprov med fuktkvotmätare i trossbottens undersida.

Fuktkvoten uppmättes till 16-19%.

Det kritiska gränsvärdet för mikrobiell tillväxt brukar anges till ca 15-17% fuktkvot (FK).

Inga skador kunde noteras i grunden.
